Mittausraportti:

Päivämäärä:3.12 .2015

Mäntymäen Koulu D Siipi

Mäntymäentie 2 , 02700 Kauniainen

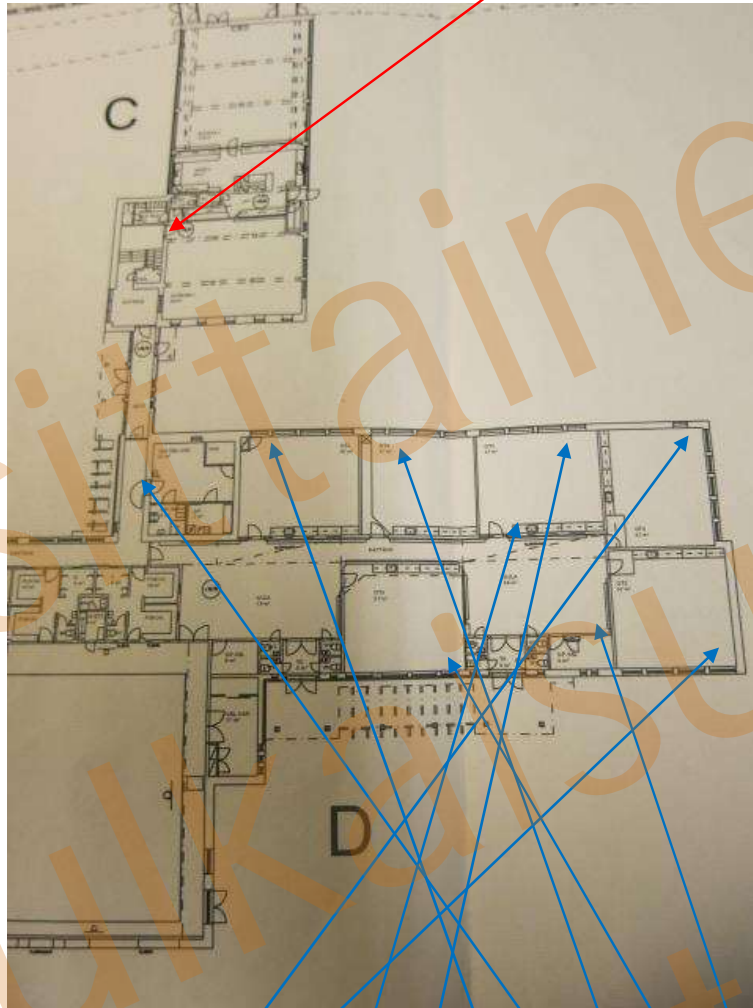
Pohjakuva, ohjeellinen ei mittakaavassa.

Tämä tarkoittaa, että tilanne joka mittausajankohtina oli, on vastoin ilmanvaihdon asetuksia. C-siivestä kulkeutui valtava määrä korvausilmaa yhdyskäytävää pitkin D-siiveen syystä, että pohjakuvaan merkattua ovea pidettiin auki.

Kiinni pidettävä ovi

Mittapisteeet: 1. 2. 3. 4. 5. 6. 7. 8. 9.

Muodostaako suuri ilmanvaihtokone liian suuren alipaineen, tilanteessa joka olisi tarkoituksellinen erillisessä D-siivessä, eli korvausilmaa ei pääse kulkeutumaan C-siivestä?
