Mittausraportti:

Kohde: Mäntymäen Koulu

Osoite: Mäntymäentie 2 , 02700 Kauniainen

Kohteessa suoritettiin kosteusmittaus valetusta betonilaatasta. Betonilaatta valettu Elokuussa 2013. Betonilaatan valun paksuus noin 8-10cm.

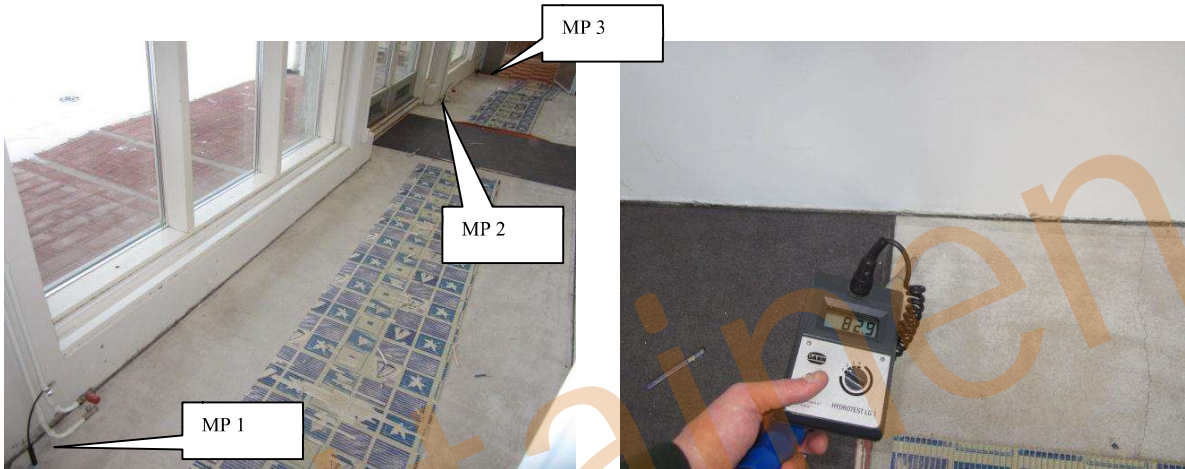
Kuva käytävästä ja mittapisteistä.

Pintakosteuslukemat Gann 80-90.

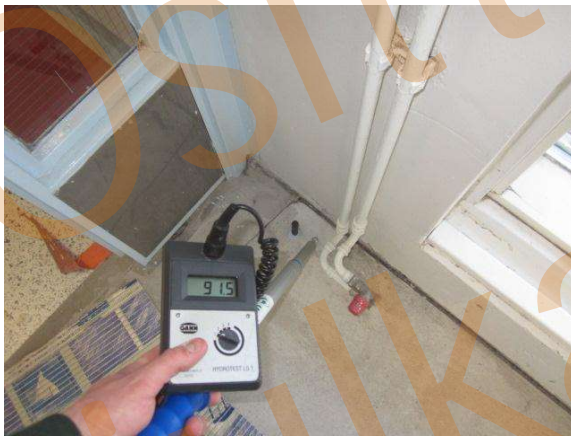
Kuten edellinen.

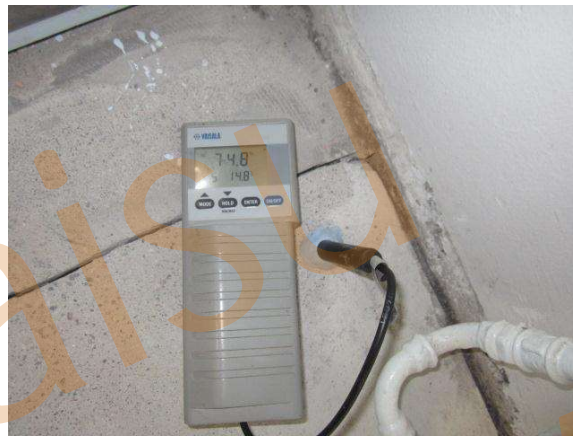
Päivämäärä	9.12.2013			
	RH % °C			
MP 1 Betoni syv. 4 cm	74,8 14,8			
MP 2 Betoni syv. 4 cm	73,6 14,8			
MP 3 Betoni syv. 4 cm	75,5 13,9
