## Kartoitusraportti:

Päivämäärä: 14.12, 28.12 ja 31.12.2012

Kohde: Mäntymäen Koulu

Osoite: Mäntymäentie 2 , 02700 Kauniainen

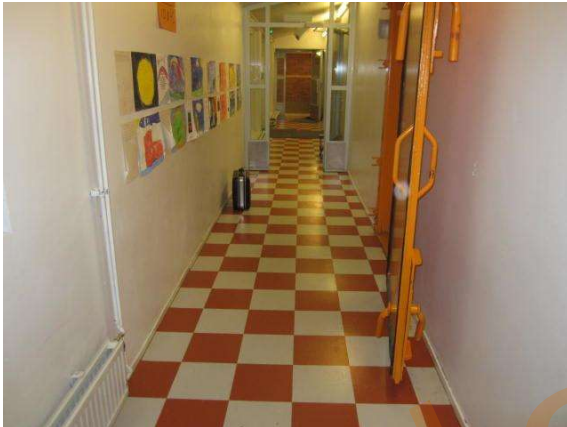
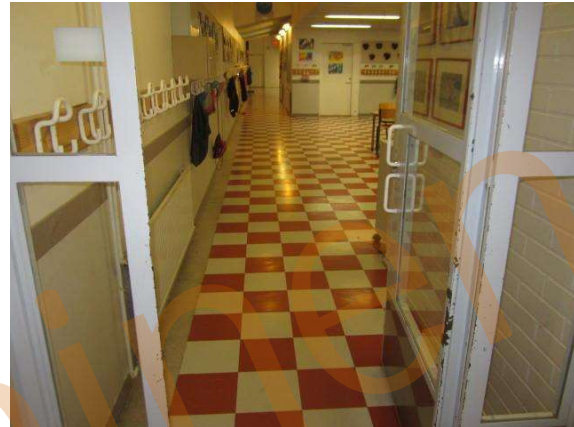
Kuva käytävältä missä ajoittain oli havaittu ummehtunutta hajua.

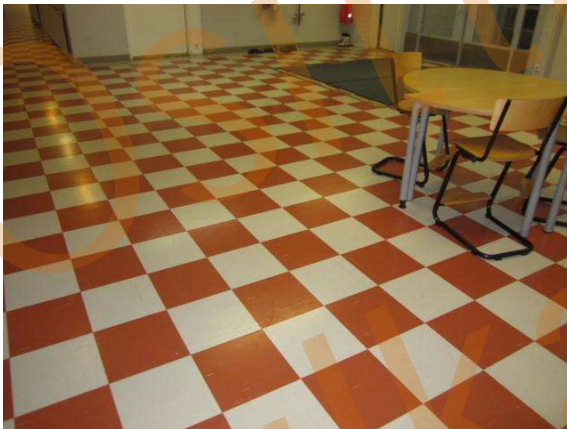
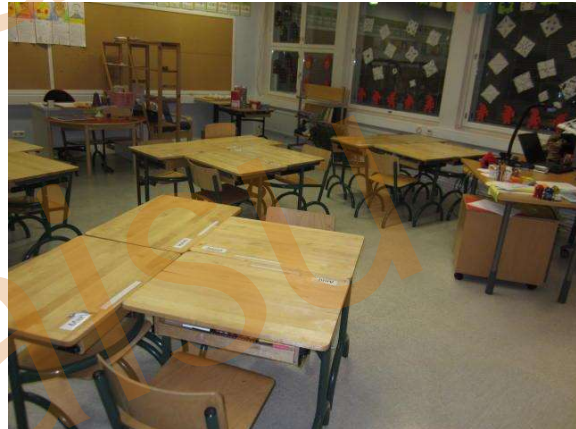
Kuten edelliset.

Kuva luokkatilasta

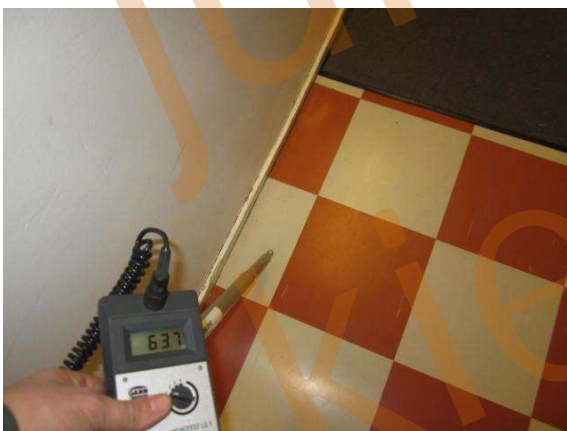
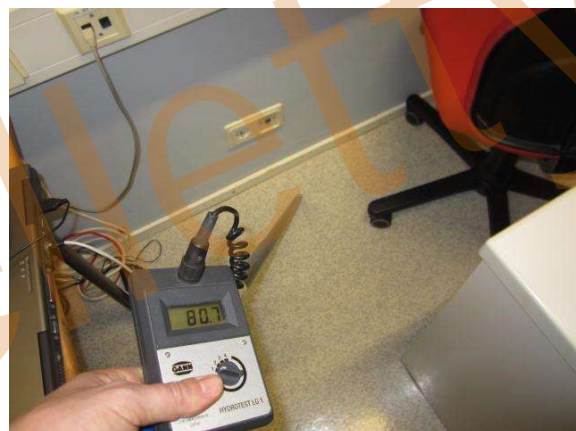
Mittaustuloksista voi todeta että lukemat vaihtelivat Gann 60-95 välillä. Seinien alalaitojen pintakosteuslukemat olivat Gann 60-70.

Pintakosteuslukemat vaihtelivat Gann 60-95 välillä

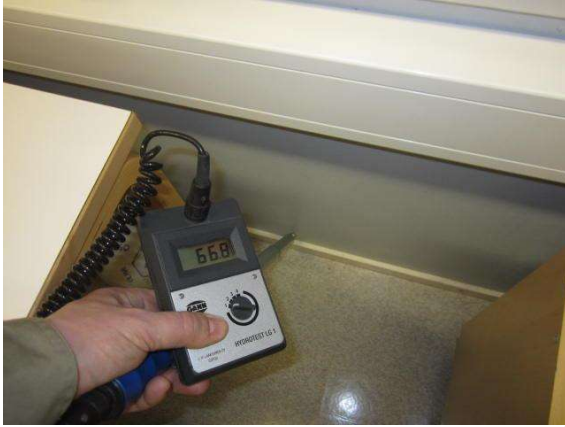
Seinien alalaidat Gann 60-70

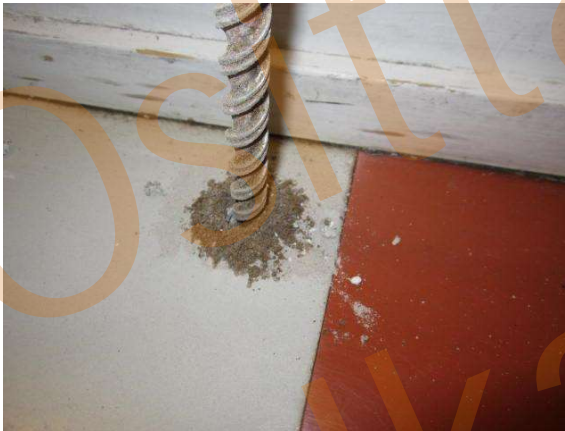
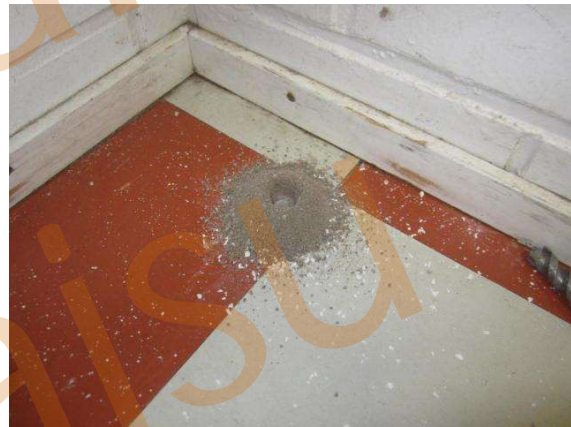
Porauksessa oli havaittavissa styroksieristettä ennen hiekkatäyttöä.

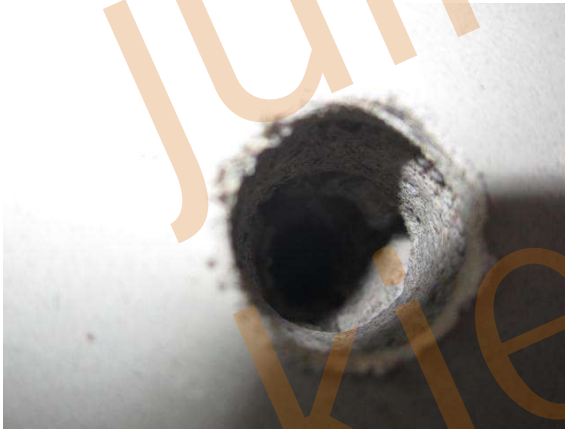
Kuva alapohjarakenteesta.

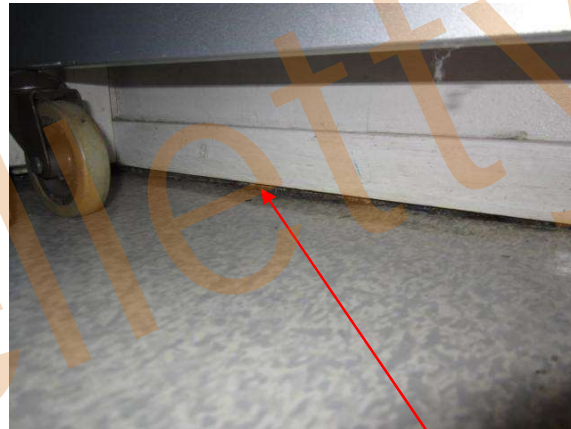
Jalkalistojen ja lattian pintamateriaalin välissä oli havaittavissa paikoittain rakoa.

Jalkalistan ja muovimaton alla rakoa.

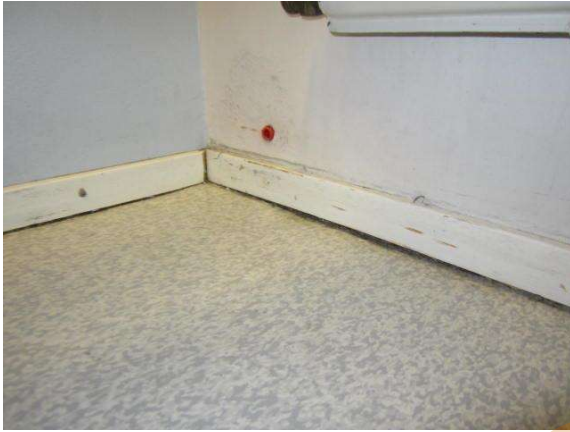
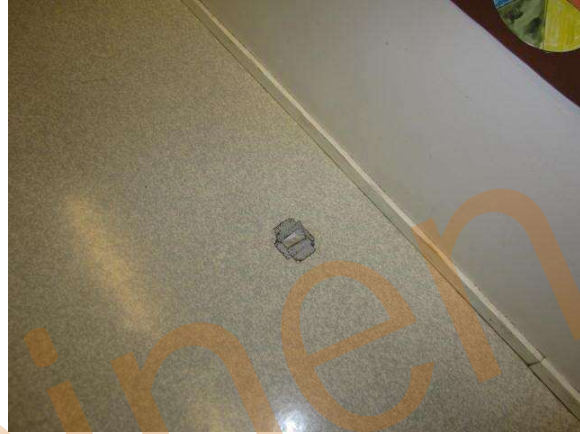
Kohteessa oli tehty myös aikaisemmin kosteusmittauksia.

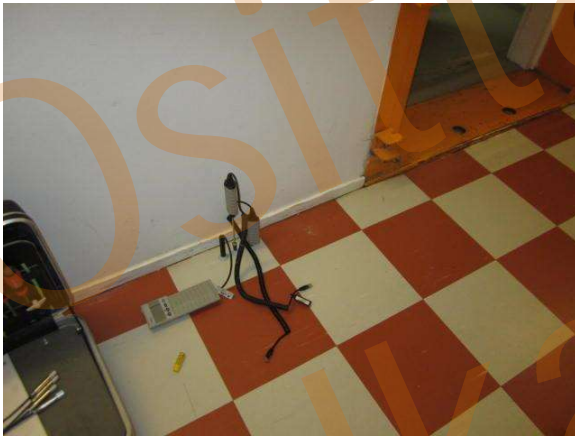
MP 1

MP 1, 2 ja 5 kohdalla imuroinnissa oli havaittavissa eristeen ja hiekkatilan välissä tyhjää. Hiekka on painunut ajan kanssa ja näin olleen ilmaa pääsee liikkumaan eristetilassa. Tämä saattaa olla osasyllisenä ummehtuneelle hajulle kun osa korvausilmasta pääsee lattian läpi tiloihin.

Talon viemäri linja kulkee kertoman mukaan käytävän kohdalla. Viemäri linja oli kuvattu aikaisemmin. Suosittelen että linja tehdään savukoe. Ennen savukoetta voidaan mittapisteet porata auki hiekkatilaan, mikäli savua on havaittavissa mittapisteiden kohdalla on viemäriässä vuoto.

Alapohjaan voidaan tehdä myös isommat tarkastusaukot mistä tarkentuu miten hiekkatila on painunut.

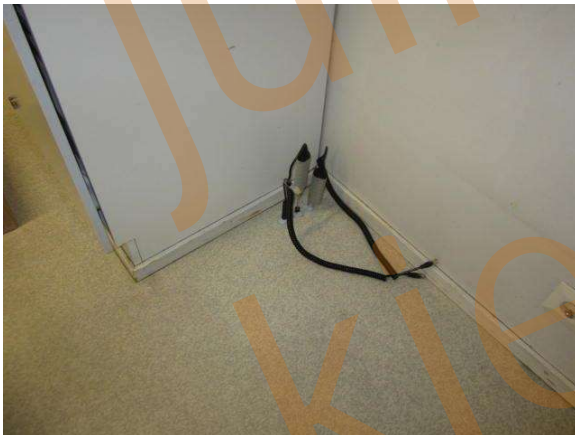
MP 3 ja 4 kohdalla en havainnut että eristeen ja hiekkatilan välissä olisi ollut tyhjää tilaa.

Mittapiste 3 kohdalla betonin ja lämmöneristeen kosteudet olivat vertailussa hieman kohollaan vertailuarvona. Selvää syytä ei selvinnyt.
