Kuntoarvio RS¹⁵

Mäntymäen koulu

Mäntymäentie 2, 02700 Kauniainen

Tarkastuspäivä 5.8.2021 | Raportointipäivä 26.8.2021

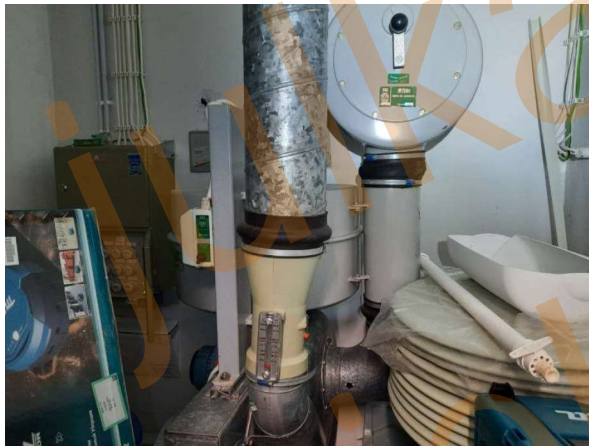
1. Merkkiä väestönsuojan tiiveyskokeesta ei havaittu koneiden luona.

Suosittelaaan varmistamaan, että tiiveyskoe on tehty ajallaan.

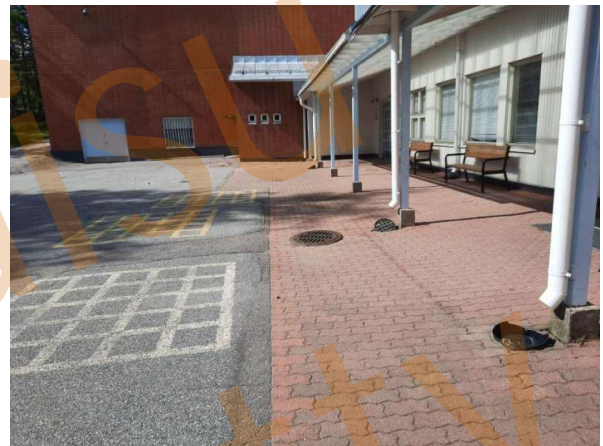
3. Kattovesien ohjausta.

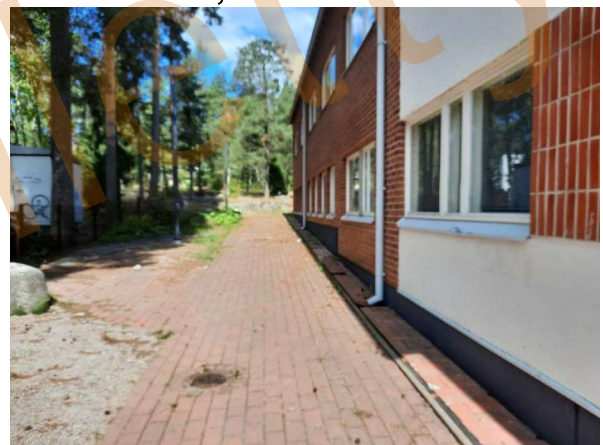
5. Rakennusten vierustat, pintavesien poisto ja salaojitus

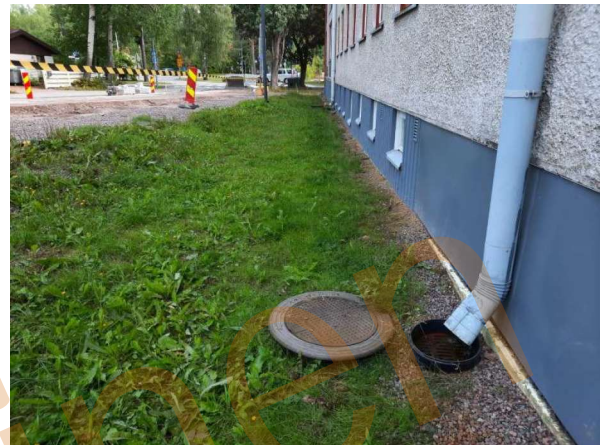
7. Vierustaa ja kattovesien ohjausta B-osalla

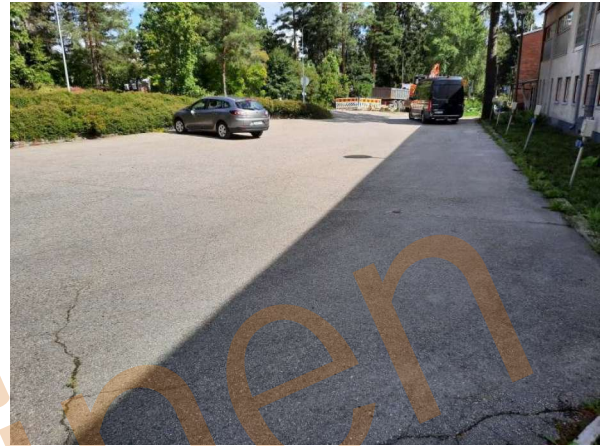
19. Parkkialuetta, joissa lievää halkeilua.

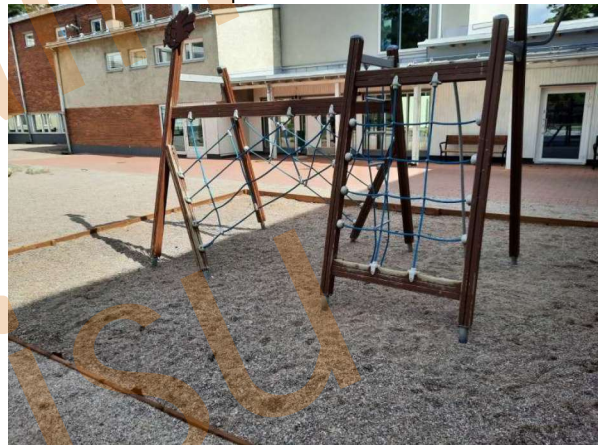
24. Leikkivälineitä pihalla, joissa kulumaa.

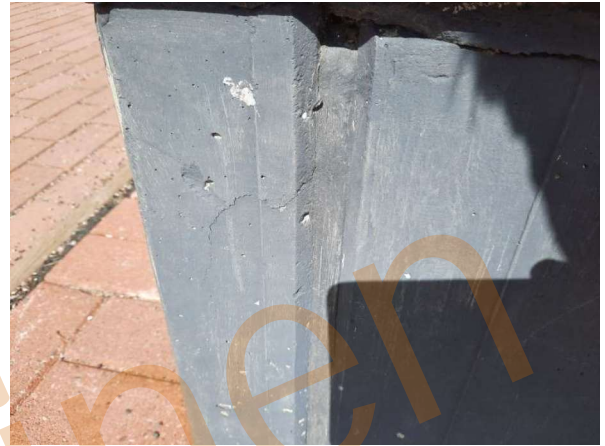
32. Sokkelin elastinen sauma.

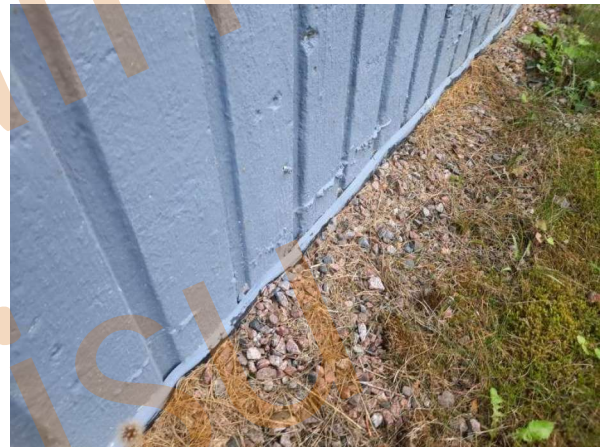
34. B-osalla havaittavissa patolevy.

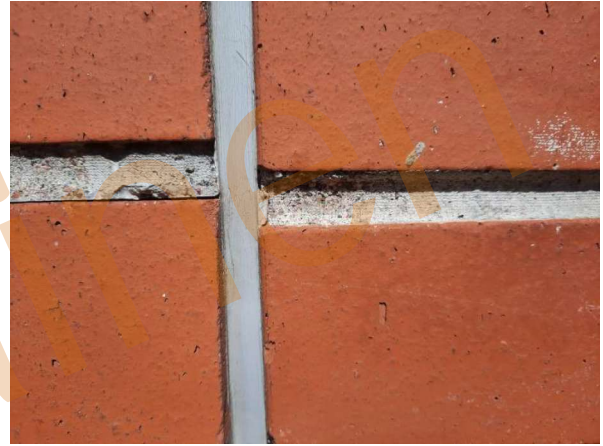
41. Elastinen julkisivusauma D-osa.

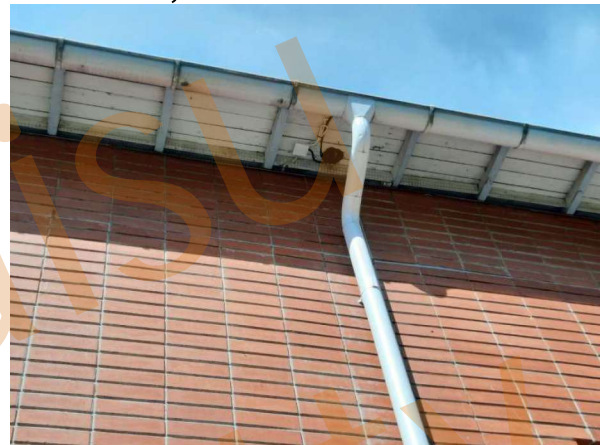
43. D-osan räystästä.

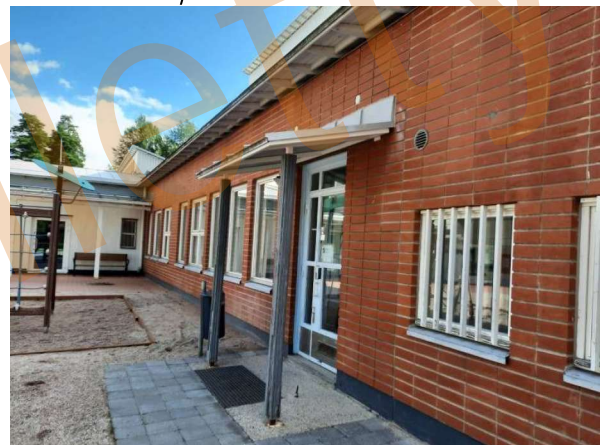
45. Osin katokset kuluneita.

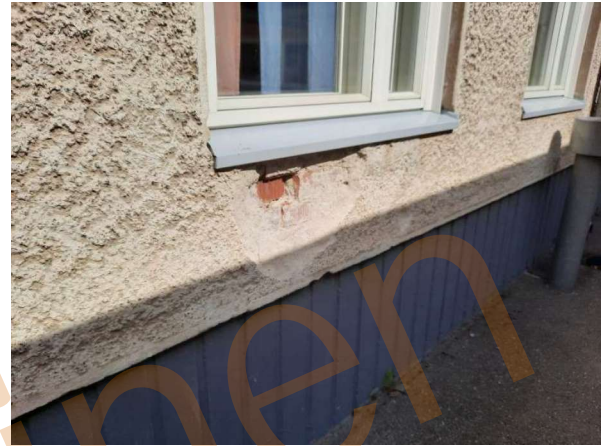
47. A-osan vaurioita.

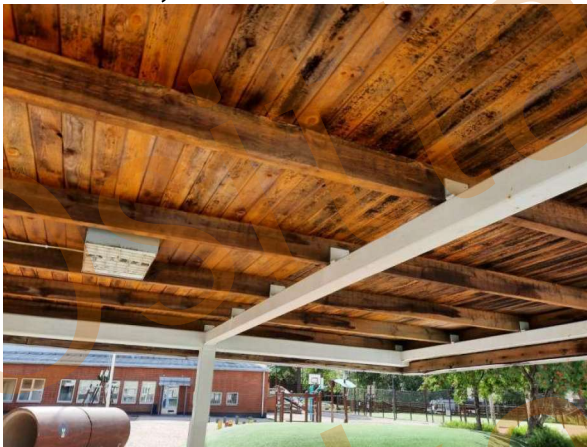
48. A-osan katoksessa kulumaa.

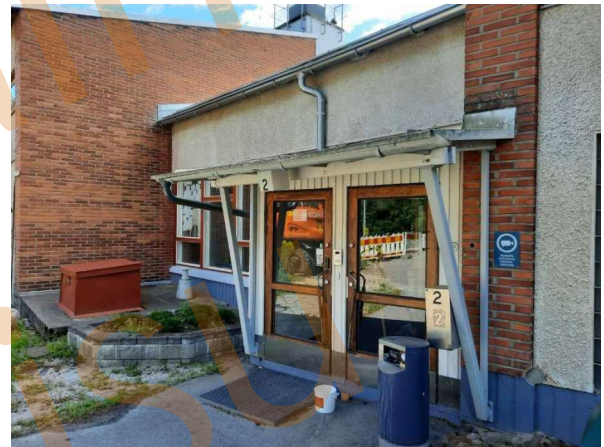
49. A-B-osan sisäänkäyntiä kulumaa julkisivupinnoissa.

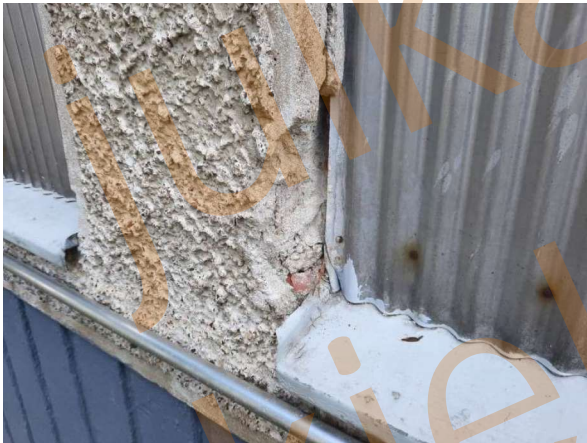
50. A-osan vauriota.

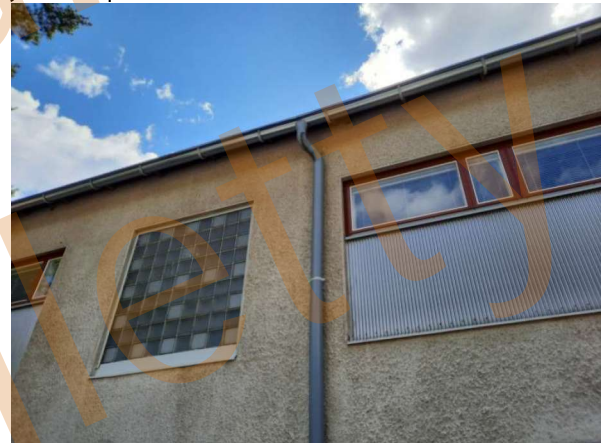
51. Rappaukset haalistuneita.

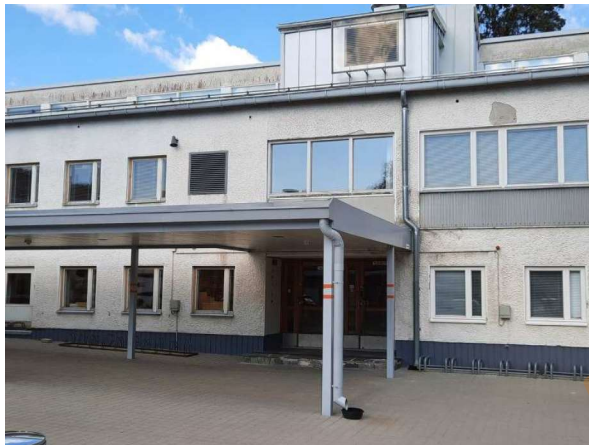
52. B-osalla rappauksissa vaurioita.

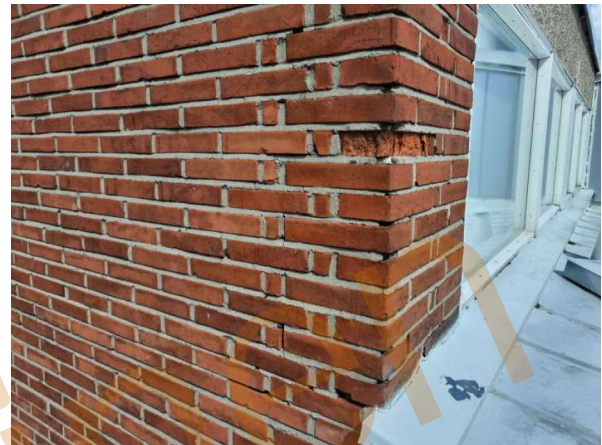
53. A ja B osan tiiliverhouksissa vauriota.

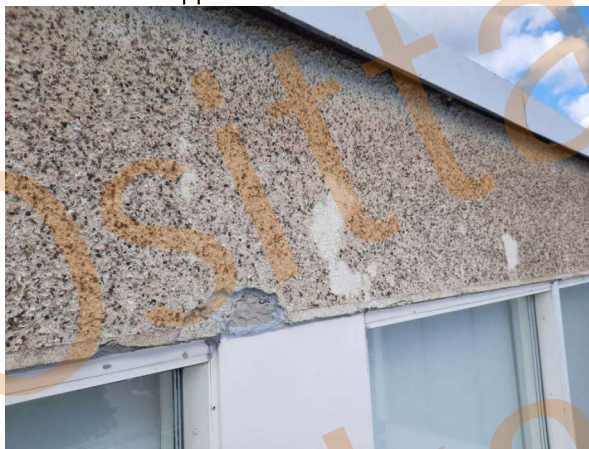
54. A-osan rappauksen vaurioita.

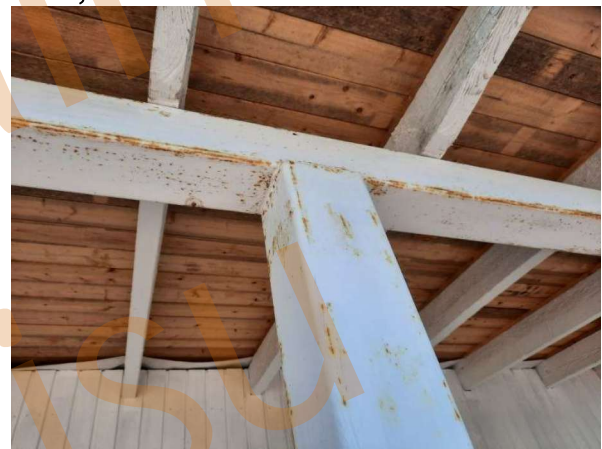
55. Vanhemmat A-C osien katoksen kuluneita.

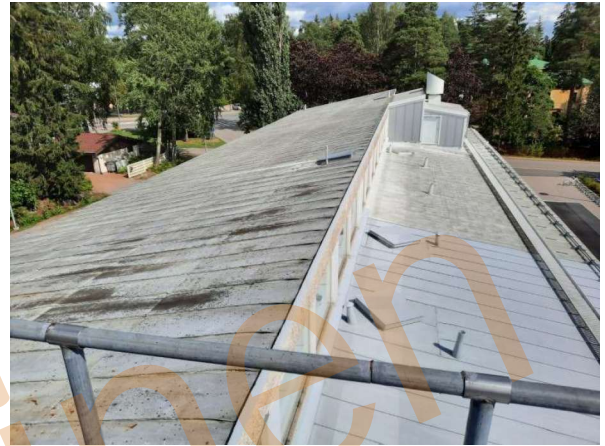
76. Vesikattoa B-osalle, jossa uutta ja vanhaa katetta.

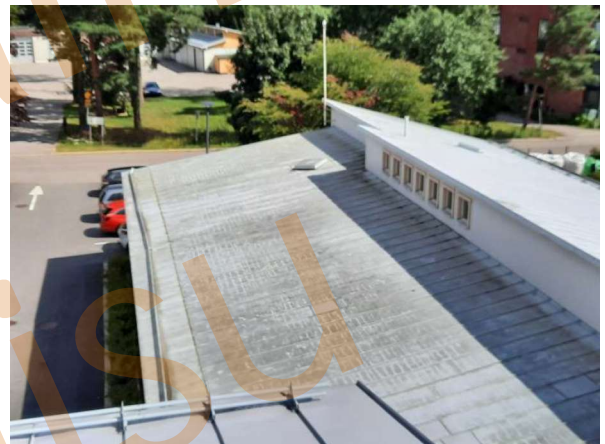
78. Vesikatto likainen D-osalla.

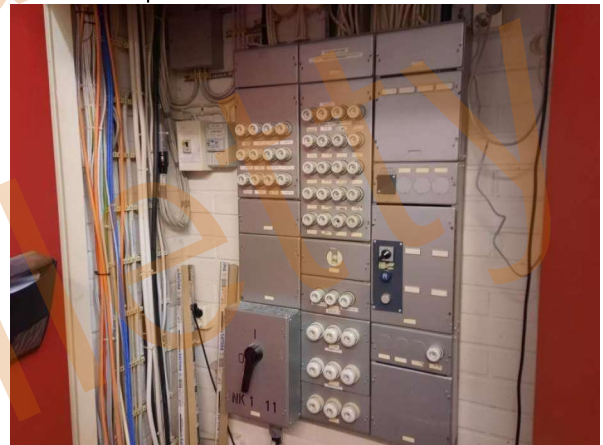
192. Ikääntynyt ryhmäkeskus.
