LVV-KUNTOTUTKIMUS  
23.1.2020

Mäntymäen koulu  
Mäntymäentie 2  
02700 KAUNIAINEN

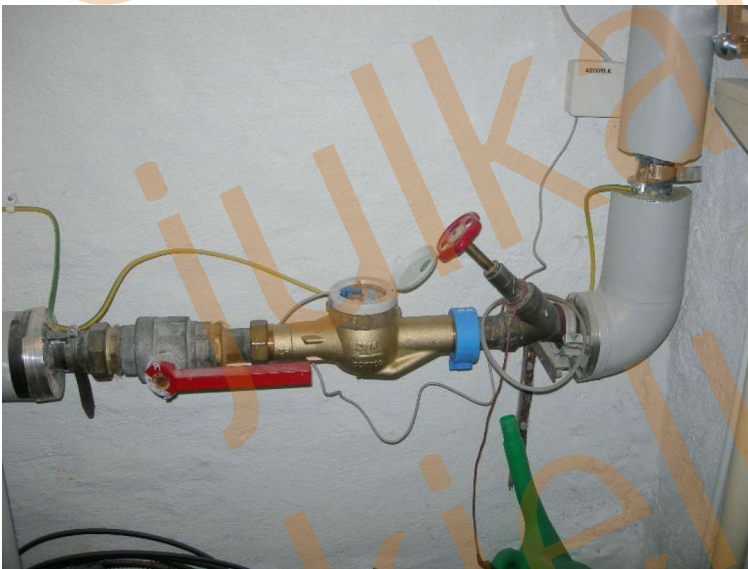
Tonttivesijohdon materiaalia tai halkaisijaa ei ole näkyvissä. Sulkuventtiili ennen vesimittaria on palloventtiili ja mittarin jälkeen vinoistukkaventtiili. Silmämääräisessä tarkastuksessa venttiileissä ei ole huomautettavaa.

Kuva 1: Vesimittari.

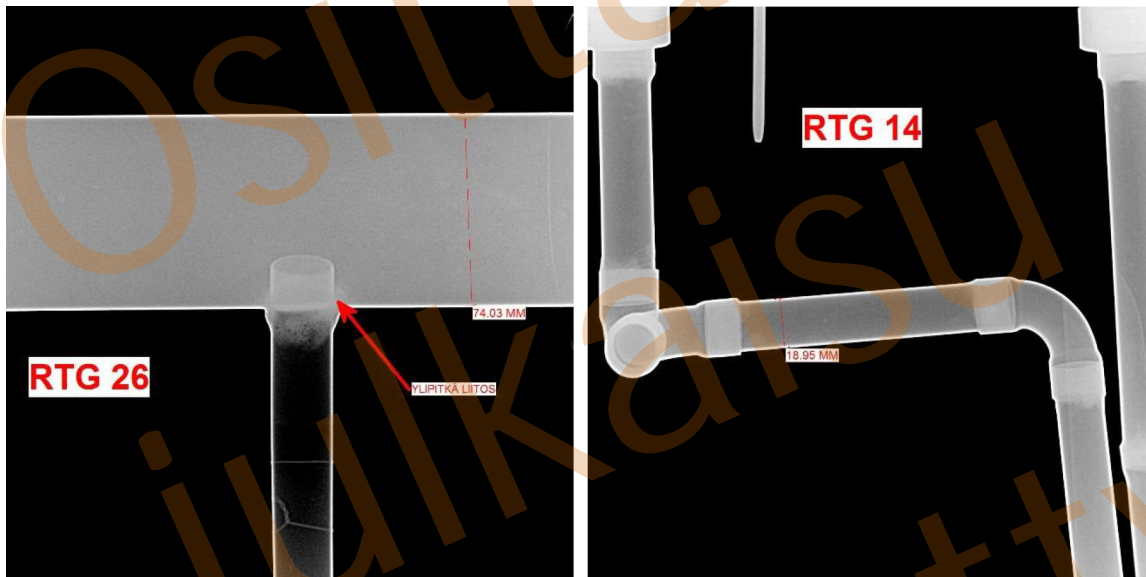
Röntgenkuvia otettiin 5 kpl (ks röntgenkuvat ja pöytäkirja). Yhdessä kuvatussa kylmävesiputkessa on havaittavissa virheellinen liitos. Muissa kuvatuissa kylmävesiputkissa ei ole huomautettavaa. Valokuvat kuvauskohdista on muistitikulla.

Kuva 2: Röntgenkuvia kylmävesiputkista, virheellinen liitos (kuva 26), ei huomautettavaa (kuva 14).

Tutkimusten perusteella kylmävesiputkiston kuntoluokaksi arvioidaan 4.

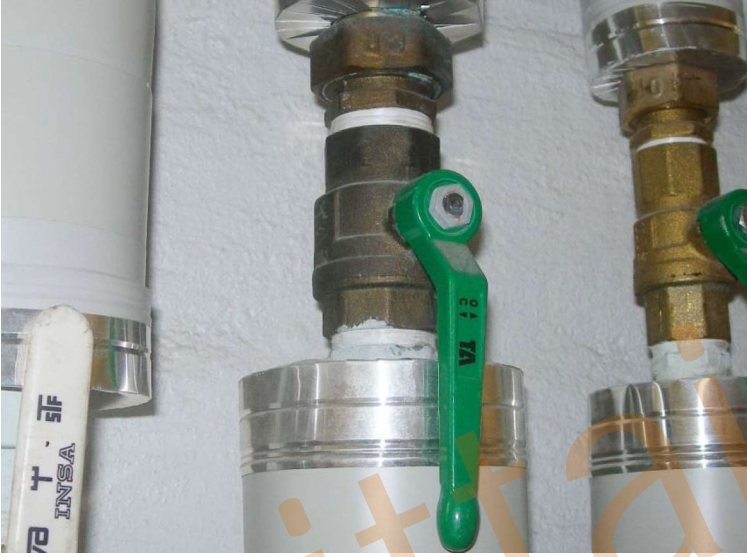
Venttiilit ovat palloventtiileitä. Palloventtiileissä ei ole huomautettavaa.

Palloventtiilit luokitellaan kuntoluokkaan 4.

Kuva 3: Kylmänveden palloventtiili.

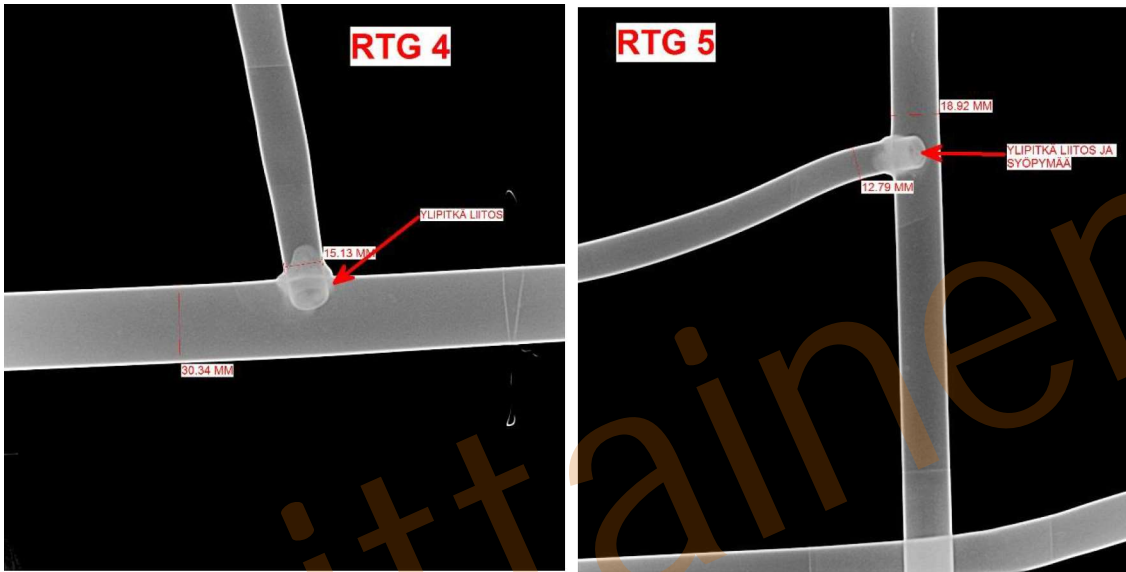
Putkistolle suoritettiin röntgenkuvaukset. Röntgenkuvia otettiin 11 kpl (ks röntgenkuvat ja pöytäkirja). Yhdessä kuvatussa lämpimän käyttöveden kiertoputkessa on havaittavissa vähäistä syöpmää ja vähäinen virheellinen liitos. Yhdessä menoputkessa on havaittavissa virheellinen liitos. Muissa kuvatuissa lämpimän käyttöveden putkissa ei ole huomautettavaa. Valokuvat kuvauskohdista on muistitikulla.

Kuva 4: Röntgenkuvia lämpimän käyttöveden putkista, virheellinen liitos (kuva 4), vähäistä syöpyymää ja virheellinen liitos (kuva 5).

Tutkimusten perusteella lämminvesiputkiston kuntoluokaksi arvioidaan 4.

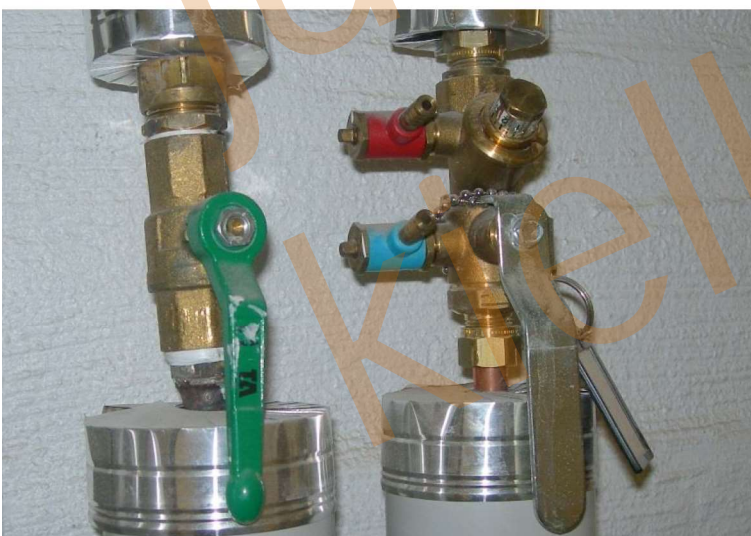
Palloventtiilit luokitellaan kuntoluokkaan 4.

Kuva 5: Lämpimän käyttöveden palloventtiilit.

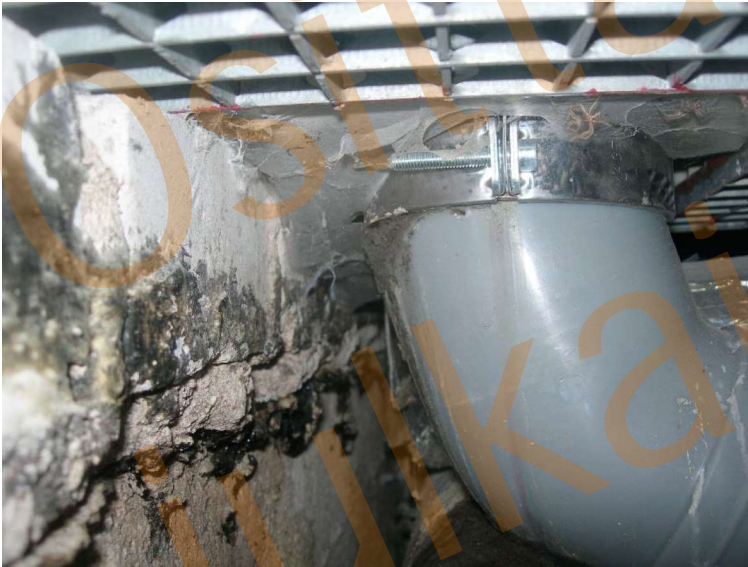
Pystyviemäreiden liitokset on tehty pantaliitoksilla. Silmämääräisessä tarkastuksessa yhden pystyviemäriin liitos on auki ja pystyviemäristä on tippunut vettä alempana olevan lämpöjohdon päälle.

Kuva 6: Vuotoa pystyviemäriin pantaliitoksesta.

Kiinteistön pystyviemärit ovat tutkituilta osin rakenteellisesti ja toiminnallisesti tydyttävässä kunnossa (kuntoluokka 4). Syöpymää tai runsasta rasvakertymää pystyviemäreissä ei havaittu. Pystyviemäreiden pantaliitoksissa ei pääosin vuotojälkiä havaittu. Yksittäinen asennusvirheestä johtuva vuoto pystyviemäreiden liitoksessa havaittiin. Vuoto oli aiheuttanut yksittäisen vuodon alla kulkevaan lämpöjohtoon. Pystyviemäreiden laajempiin saneerauksiin ei ole tarvetta seuraavan 5 – 7 vuoden kuluessa. Yksittäisten vikojen korjaukset kyseisenä ajanjaksona ovat mahdollisia. Pystyviemäreiden uudelleen tarkastus (päivitys) suositellaan tehtäväksi noin 7 vuoden kuluttua. Tarkempia tietoja pystyviemäreistä löytyy raportin kohdasta 4.3.2.

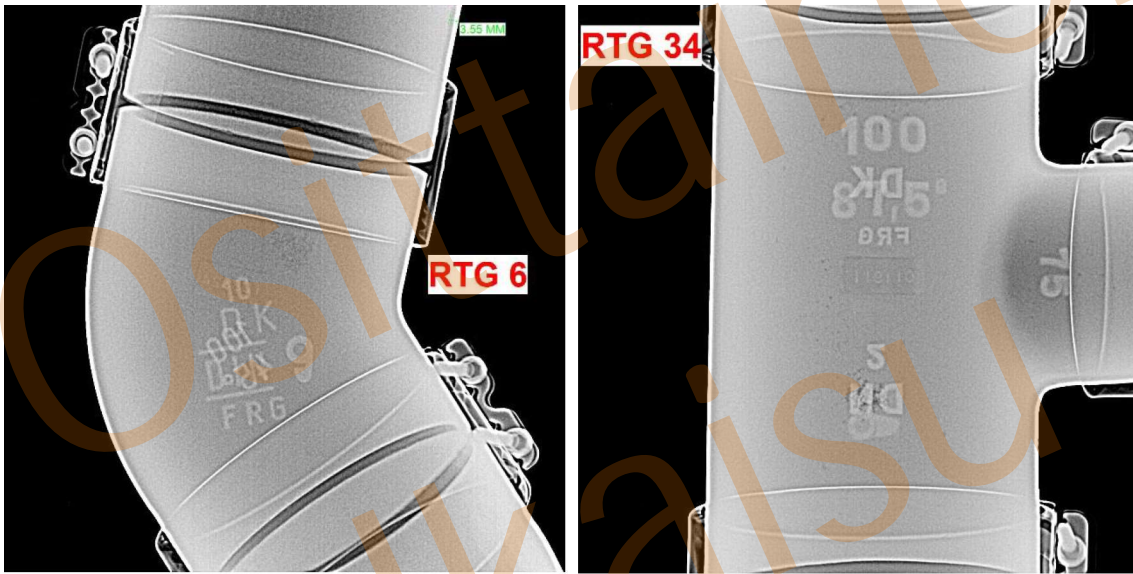
Pystyviemäreille suoritettiin röntgenkuvaukset. Röntgenkuvia otettiin 7 kpl (ks röntgenkuvat ja pöytäkirja). Kuvatuissa pystyviemäreissä ei ole huomautettavaa. Valokuvat kuvauskohdista on muistitikulla.

Kuva 7: Röntgenkuvia pystyviemäriputkista, ei huomautettavaa.

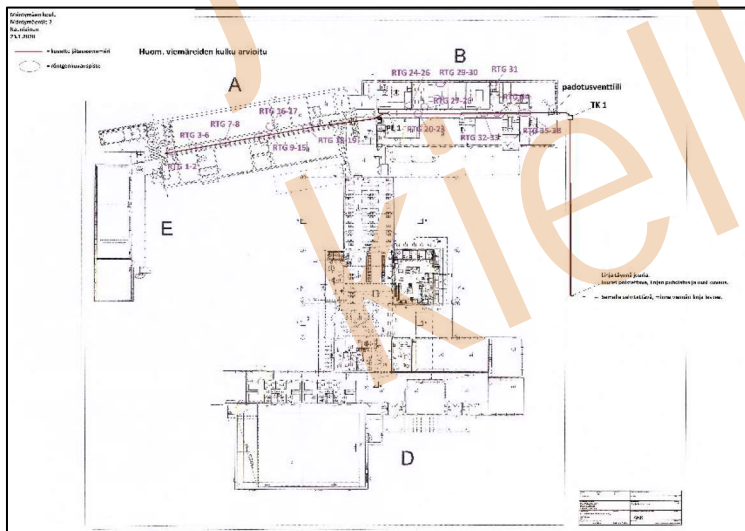
Kuva 8: Kuvatut viemärit.

Pohjaviemäreille suoritettiin sisäpuolinen videokuvaus. Pohjaviemärit kuvattiin talon B käytävällä sijaitsevan puhdistusluukun PL 1 (katso piirustus) ja talon ulkopuolella olevan tarkastuskaivon TK 1 kautta. Tarkastuskaivo TK 1 on vanha saostuskaivo. Ulkopuolisen tarkastuskaivon TK 1 ja puhdistusluukun PL 1 välillä viemäriässä on padotusventtiili. Kuvatuissa pohjaviemäreissä on havaittavissa kohtalaista syöpymää, saostumaa ja painumaa sekä kohtalaista irtokertymää.

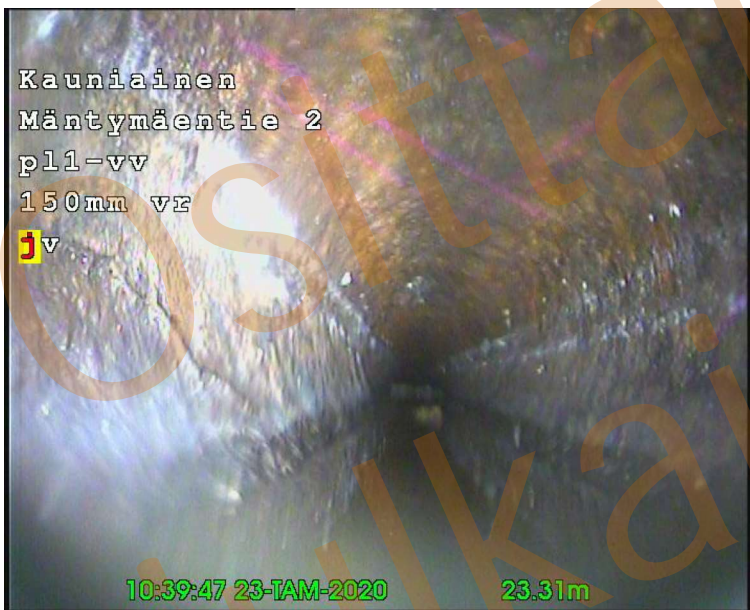
Saostuma on valurautaputkien alareunoille kivistynyttä kertymää. Pääosin saostuma on vähäistä.

Kuva 9: Kivistymää pohjaviemäriputkessa.

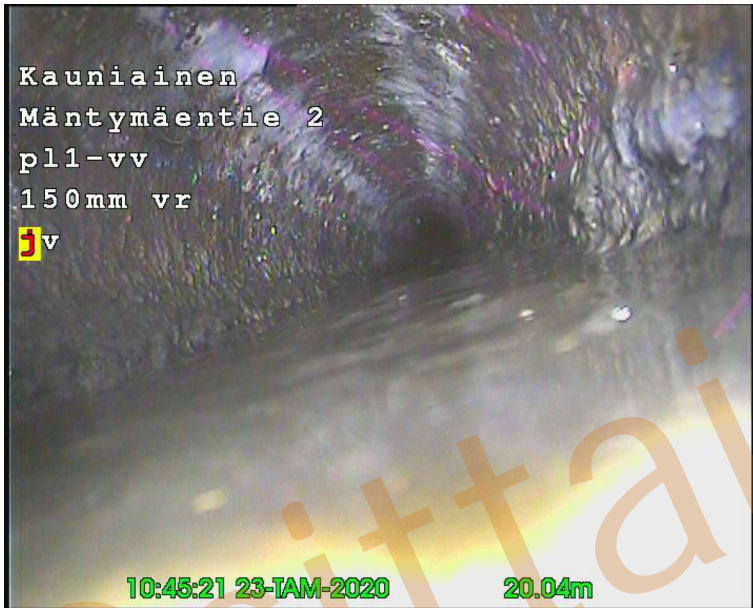
Kohtalaista painumaa on yhdessä kohdin talon A alla kulkevassa valurautaisessa pohjaviemäriässä. Putken täyttöaste kohtalaisen painuman kohdalla on noin 35 %.

Kuva 10: Kohtalaista painumaa pohjaviemäriputkessa.

ja karheaan pintaan voi takertua irtokertymää, joka alkaa padottamaan viemäriputkea. Myös yksittäinen hieman voimakkaampi painumakohta talon A alla kulkevassa pohjaviemärissä havaittiin. Painumakohta voi kerätä runsaammin irtokertymää ja aiheuttaa padotusta viemäriin. Muuten talon A pohjaviemärissä havaitut painumat ovat vähäisiä. Myös pohjaviemäriin asennettu padotusventtiili voi kerätä irtokertymää ja aiheuttaa padosta viemärijärjestelmään. Pohjaviemäreiden laajempiin saneerauksiin ei ole tarvetta seuraavan 5 – 7 vuoden kuluessa. Yksittäisten vikojen korjaukset kyseisenä ajanjaksona ovat mahdollisia. Suosittelemme kuitenkin vakavasti harkitsemaan talon A pohjaviemärin sukkasujutusta (tai uusimista) lähivuosien aikana. Ennen sukkasujutusta havaittu voimakkaampi painumakohta on kuitenkin korjattava. Pohjaviemäreiden uudelleen tarkastus (päivitys) suositellaan tehtäväksi noin 7 vuoden kuluttua. Tarkempia tietoja pohjaviemäreistä löytyy raportin kohdasta 4.3.3.

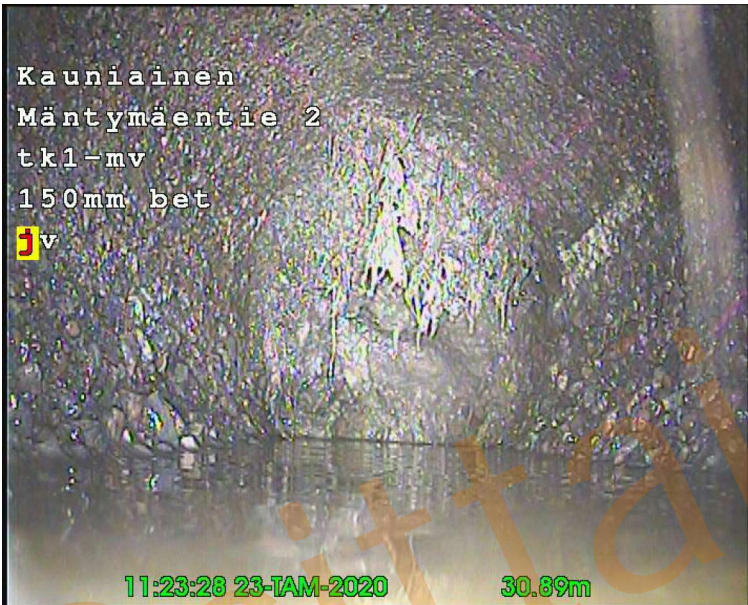
Kuvatussa tonttviemäriin on havaittavissa **vakavassa määrin juuria** sekä kohtalaista syöpymää, saostumaa ja irtokertymää.

Tonttviemäriin päässyt erittäin runsaasti juurikasvustoa. Noin 31 metrin päässä tarkastuskaivolta TK 1 (katso piirustus) tonttviemäri on täynnä juuria, eikä kuvauskameralla päästy juurikasvuston ohi.

Kuva 11: Juurikasvusto tukkinut tonttviemärin.

Tonttviemärin kuntoluokaksi arvioidaan 3 (2).

1. Talojen ulkopuolisten jätevesiviemäreiden painehuuhtelu, juurien poista ja sisäpuolinen kuvaus.

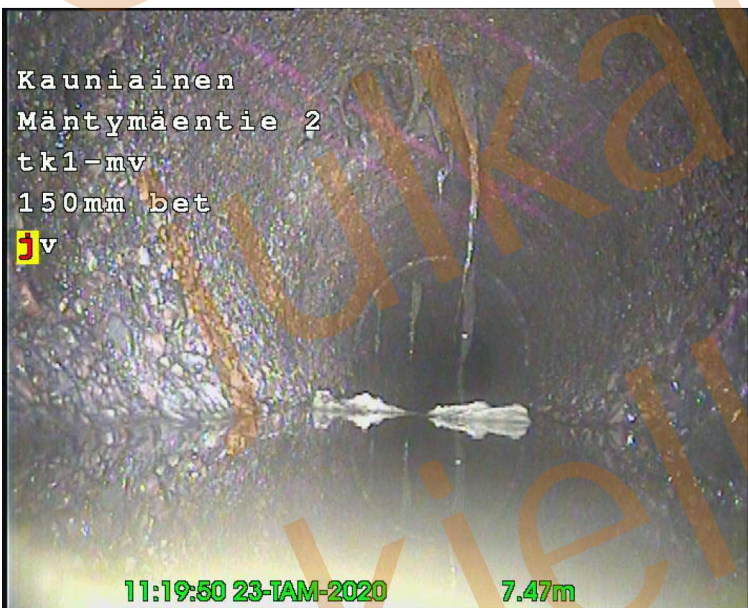
Syöpymän vaikutuksesta kiviaines on jo voimakkaasti näkyvissä betoniputkien sisäpinoilla.

Kuva 12: Kiviaines näkyvissä betoniputken sisäpinnalla.

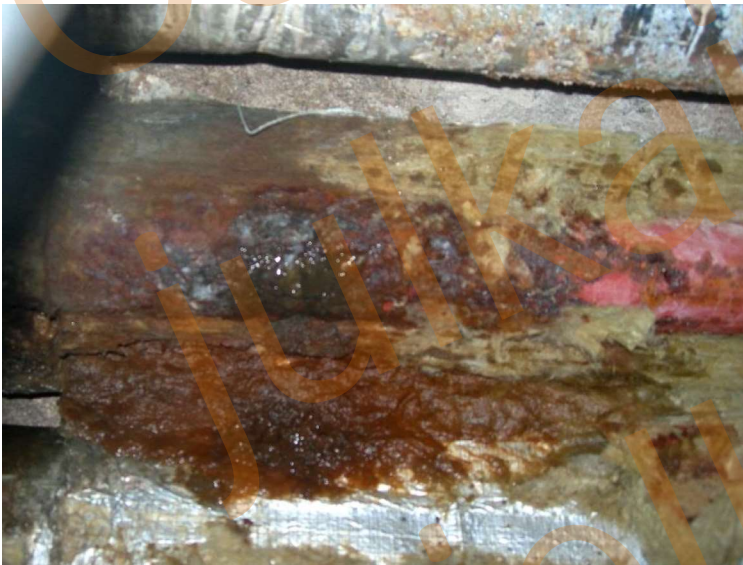
Silmämääräisessä tarkastuksessa putkissa on havaittavissa vuotoa. Putken yläpuolella oleva pystyviemärin pantaliitos on vuotanut ja tiputtanut todennäköisesti jo pitkän ajan vettä lämpöjohdon päälle ja pitänyt lämpöjohdon eristeet märkinä. Pintakorroosion vaikutuksesta lämpöjohto on syöpyntynyt puhki.

Kuva 13: Vuotoa lämpöjohdossa.

Suoritettuna silmämääräisen tarkastuksen ja tutkimustulosten perusteella voidaan todeta kiinteistön lämpöjohtojen olevan tutkituilta kohdilta kunnossa. Yksittäinen vuotokohta lämpöjohdoissa havaittiin. Vuoto johtui putken yläpuolella sijaitsevan pystyviemärin liitosvuodosta. Vesi on päässyt tippumaan lämpöjohdon päälle ja kastellut eristeen, jolloin kosteuden vaikutuksesta pintakorrosio on syövyttänyt teräsputken puhki. Sulkuventtiilit ovat hyviä palloventtiileitä. Vähäistä sakkautumaa lämpöpattereissa esiintyy, mutta se ei vaikuta lämpöpattereiden toimintaan. Kriittisiä kohtia ovat kohdat, jossa putkisto altistuu ulkopuoliselle kosteudelle. Eristeet ovat ehjiä (asbestia). Putkistojen käyttöikä on vaikea määritellä järjestelmän toimiessa normaaleissa olosuhteissa. Hapekkaan veden lisääminen tai ulkopuolisen kosteuden vaikutus putkistoon lyhentää niiden käyttöikää.

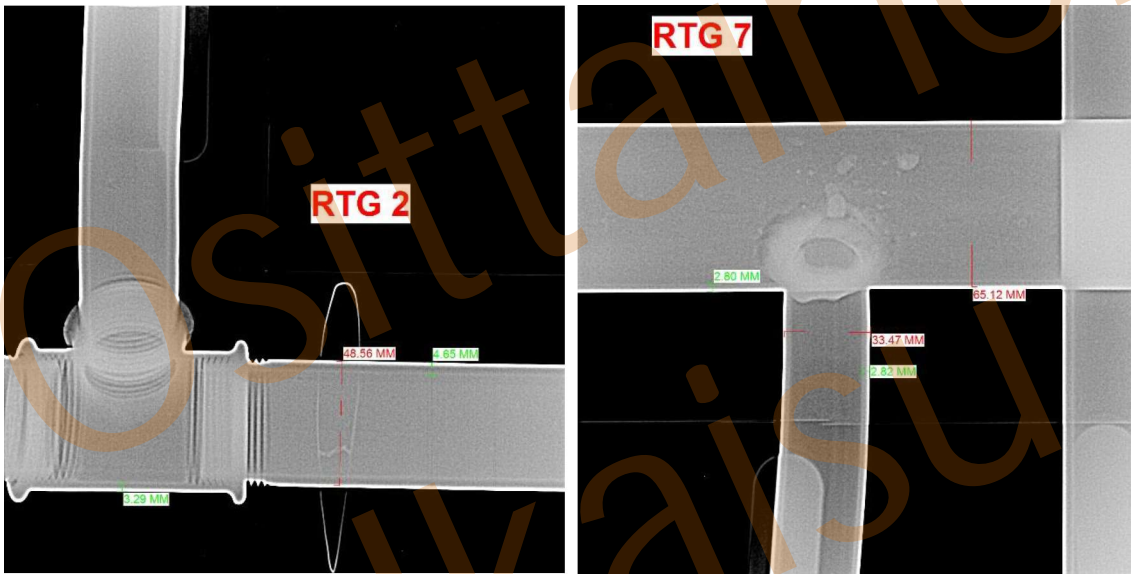
Lämpöjohdoille suoritettiin röntgenkuvaukset. Röntgenkuvia otettiin 13 kpl (ks röntgenkuvat ja pöytäkirja). Kuvatuissa lämpöjohdoissa ei ole huomautettavaa. Valokuvat kuvauskohdista on muistitikulla.

Kuva 14: Röntgenkuvia lämpöjohdoista, ei huomautettavaa.

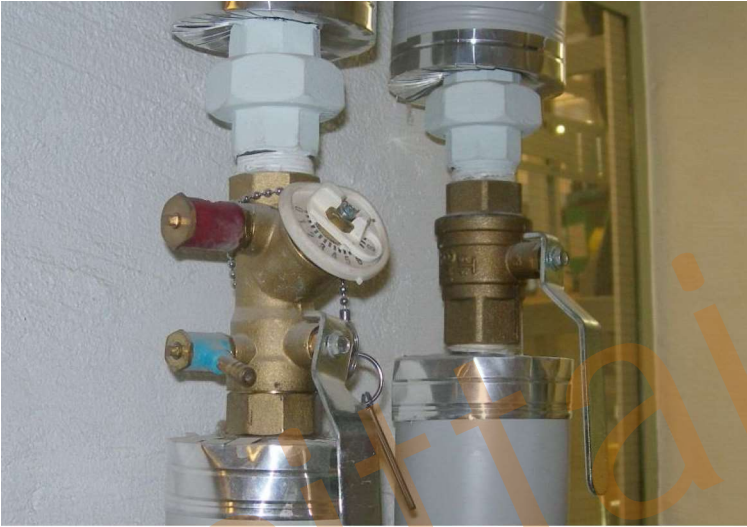
#### Palloventtiilit luokitellaan kuntoluokkaan 4.

Kuva 15: Lämpöjohton palloventtiilit.

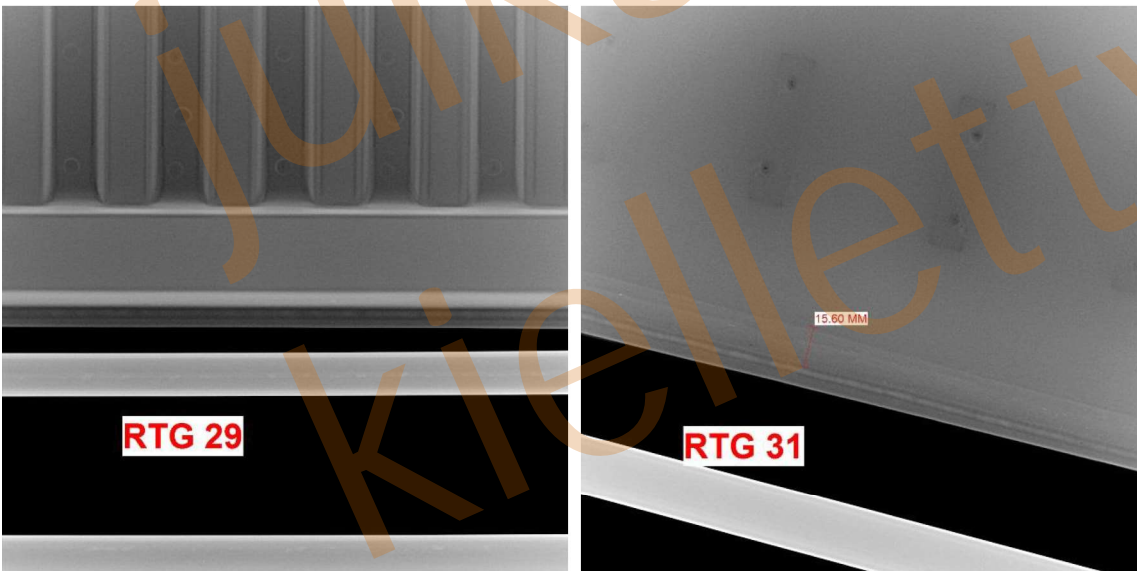
Toisessa kuvatussa lämpöpatterissa on havaittavissa vähäistä sakkautumaa.

Kuva 16: Röntgenkuvia lämpöpattereista, ei huomautettavaa (kuva 29), lievää sakkautumaa (kuva 31).

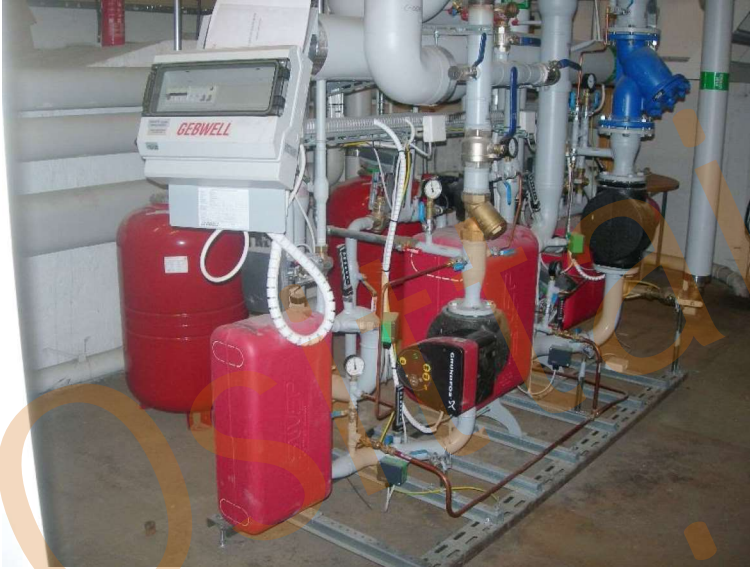
Lämmönjakokeskus on tyyppiä "Gebwell" vuodelta 2018. Lämmönjakokeskuksen tekninen elinkaari on noin 20 -25 vuotta. Energiataloudellinen elinkaari on usein tätä lyhyempi. Lämmönjakokeskuksella on vielä teknistä käyttöikää jäljellä noin 20 vuotta.

Kuva 17: Siirtimet.
