**JULKISIVUJEN KUNTOTUTKIMUS JA VESIKATTOJEN KUNTOARVIO
31.12.2019**

**MÄNTYMÄEN KOULU
MÄNTYMÄENTIE 2
02700 KAUNIAINEN**

Yritys Etelä-Suomen Rakennuskonsultit Oy
Museokatu 5
00100 Helsinki

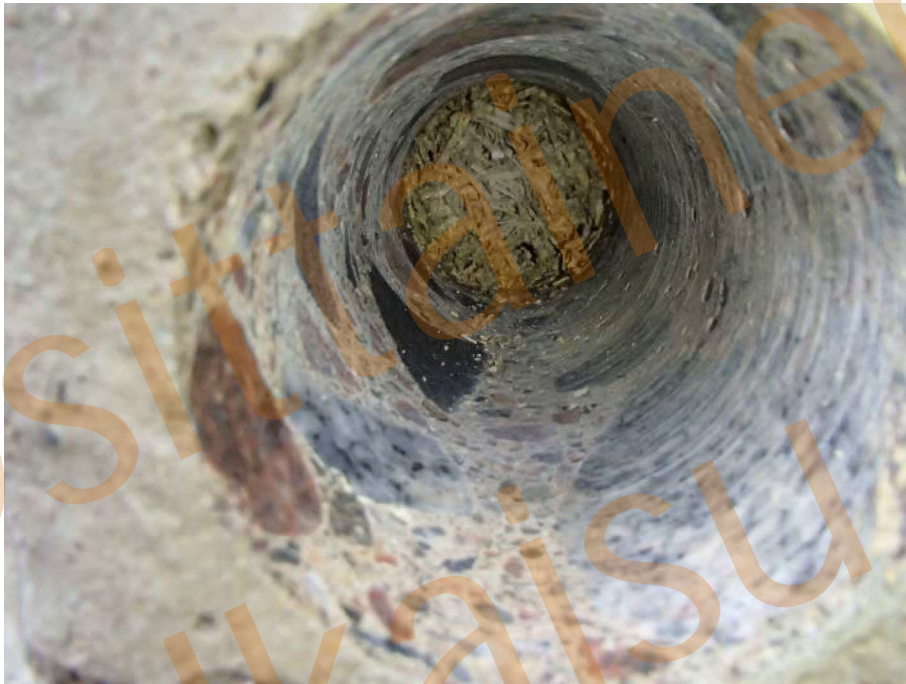
Kuva 1. Rakenneavaus, S1, pohjoissivun sokkeliin.

1. Uritettu betonisokkeli, 175 mm
2. Bitumisively, 1 mm
3. Sementtikuitueriste, 50 mm
4. Betoni

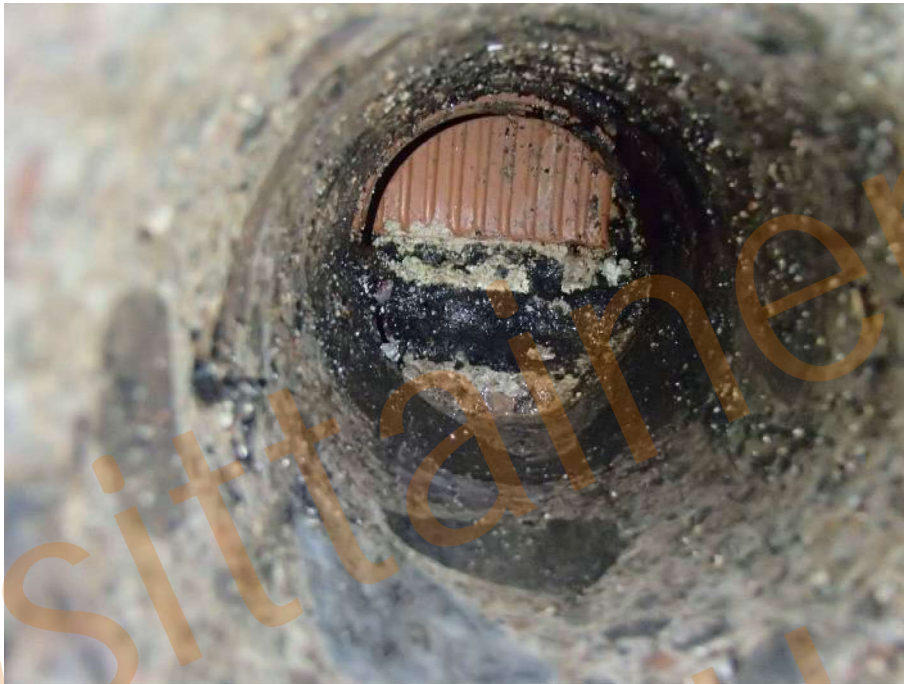
Kuva 3. Rakenneavaus, S2, itäpäädyn sokkeliin.

1. Uritettu betonisokkeli, 120 mm
2. Bitumisively, 10 mm
3. Korkkieriste, 30 mm
4. Tiilimuuraus

Rakenneavauksen yläosassa on 25 mm leveä tyhjä tila (tuuletus-/työväli).

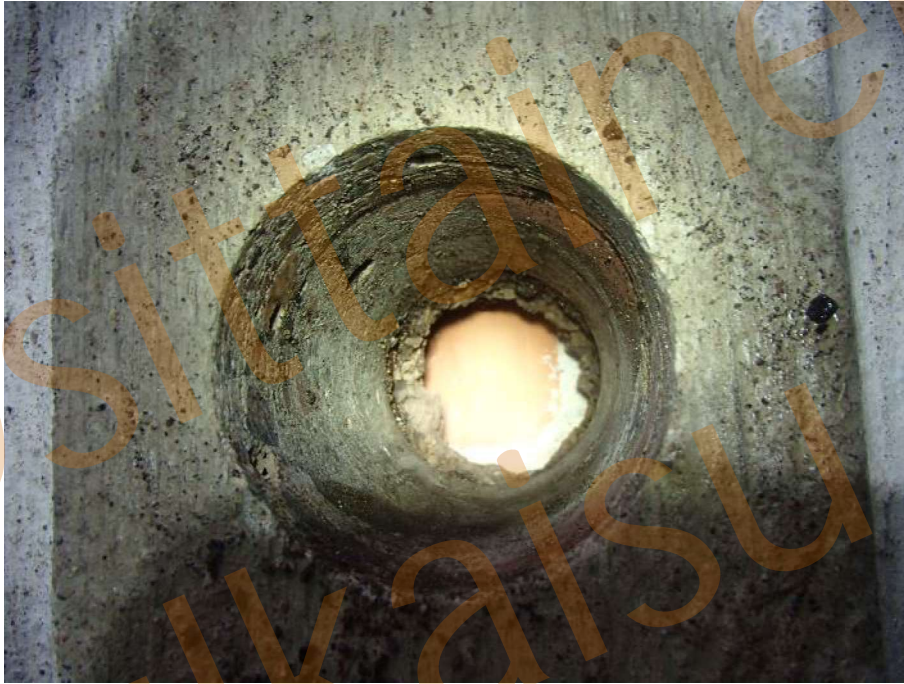
Kuva 5. Rakenneavaus, S3, ruokalan sokkeliin.

1. Uritettu betonisoskeli, 120 mm
2. Bitumisively, 2 mm
3. Korkkieriste, 30 mm
4. Tuuletus-/työväli, 40 mm
5. Tiilimuuraus

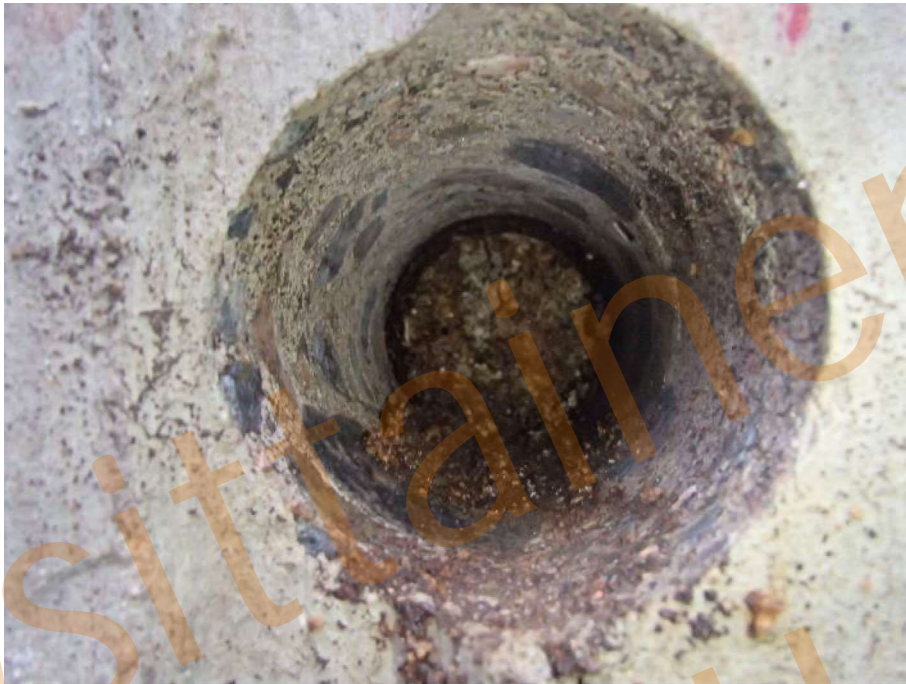
Kuva 7. Rakenneavaus, S4, sisäpihan sokkeliin.

1. Uritettu betonisokkeli, 130 mm
2. Bitumisively, 3 mm
3. Korkkieriste, 30 mm
4. Betoni

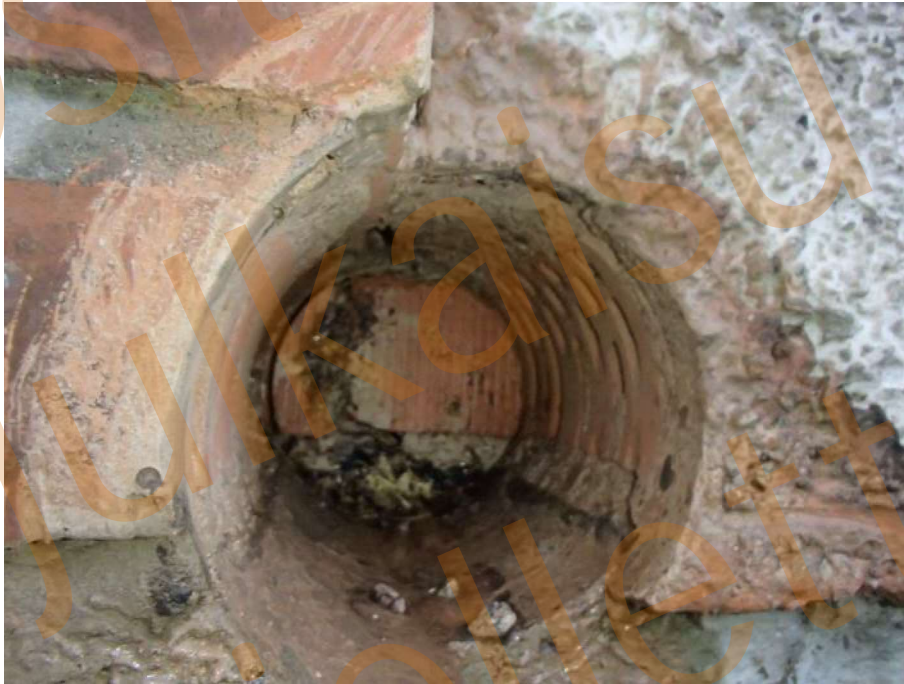
Kuva 9. Rakenneavaus, RAK1, pohjoissivun sokkelin ja julkisivun rajapintaan.

1. Betonisokkeli, 150 mm
2. Bitumisively, 1 mm
3. Sementtikuitueriste, 50 mm
4. Tiilimuraus

Julkisivun tiilimuurausten ja betonisokkelin välissä havaittiin kapilaarikatkona bitumisively. Bitumisively oli myös havaittavissa sementtikuitueristeen taustalla.

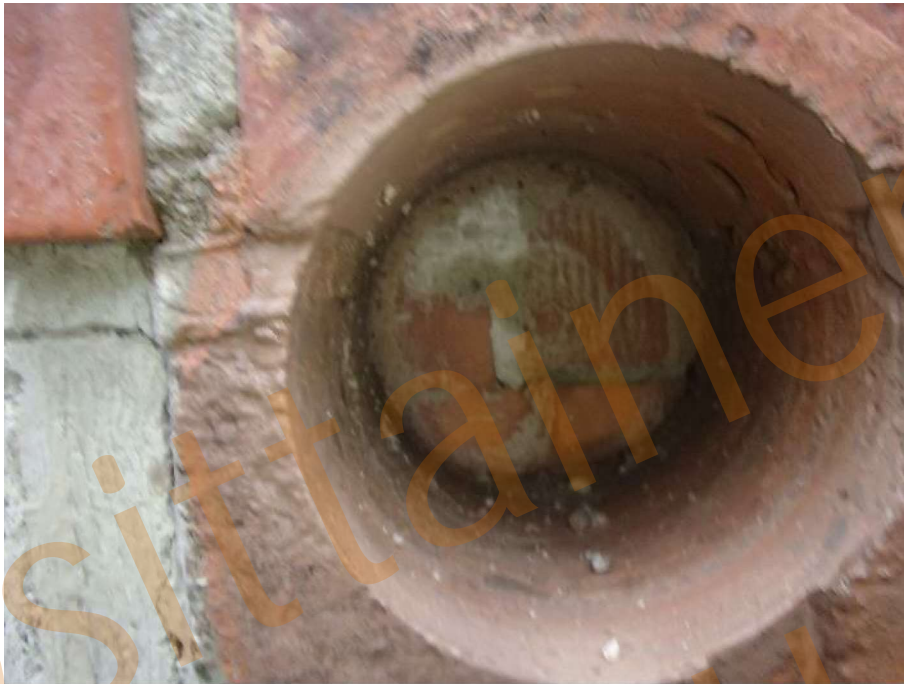
Kuva 13. Rakenneavaus, RAK4, sisäpihan sokkelin ja julkisivun tiilimuurauksen rajapintaan.

1. Betonisokkeli, 120 mm
2. Bitumisively, 2 mm
3. Sementtikuitueriste, 30 mm
4. Tiilimuuraus

Sokkelin ja tiilimuurauksen välissä havaittiin kapilaarikatkona bitumikermi, joka on käännetty sokkelin taustalle yhtenäisenä kalvona.

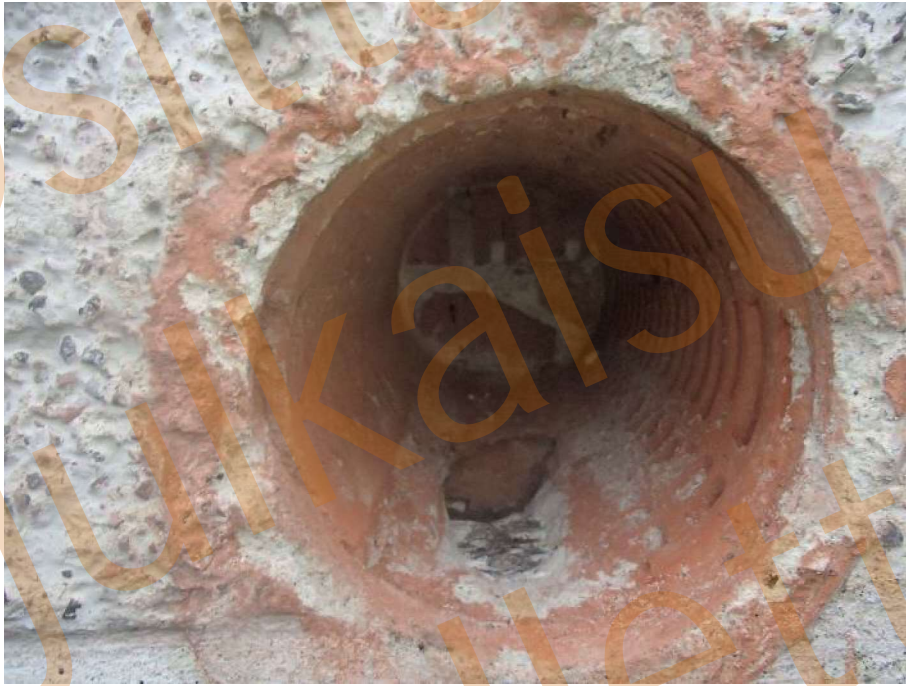
Kuva 15. Rakenneavaus, RAK5, sisäpihan sokkelin ja julkisivun rajapintaan.

1. Betonisokkeli, 120 mm
2. Bitumisively, 1 mm
3. Korkkieriste, 30 mm
4. Tuuletus-/työväli, 30 mm

Sokkelin ja tiilimuurauksen välissä havaittiin kapilaarikatkona bitumisively.

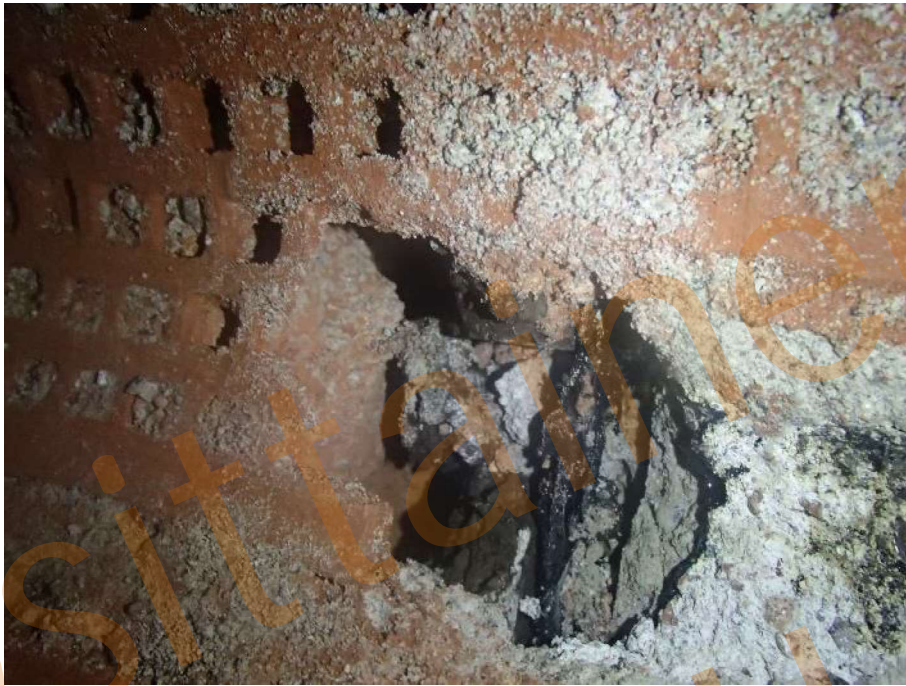
Kuva 16. Rakenneavaus, RAK5, sisäpihan sokkelin ja julkisivun rajapintaan. Kuvassa ilmarako korkkieristeen taustalla.

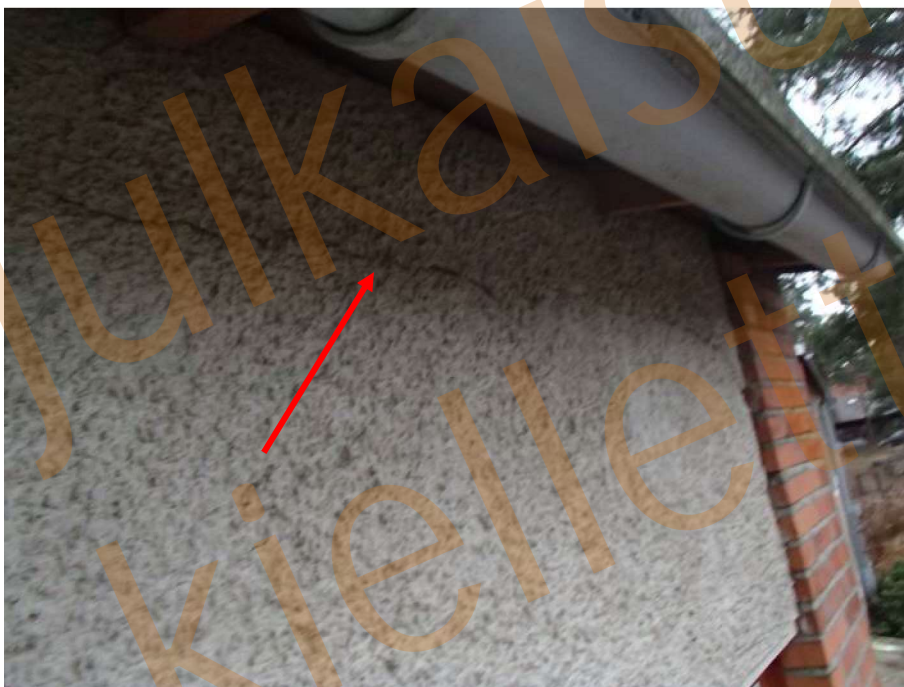
Kuva 22. Rappauksen halkeilua yläpohjan rajapinnassa.

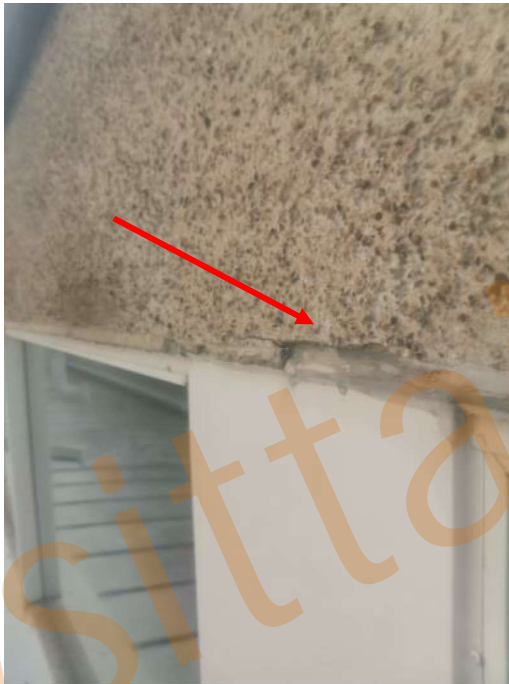
Kuva 35. Rappauksen vaurioita on korjailtu silikonilla.

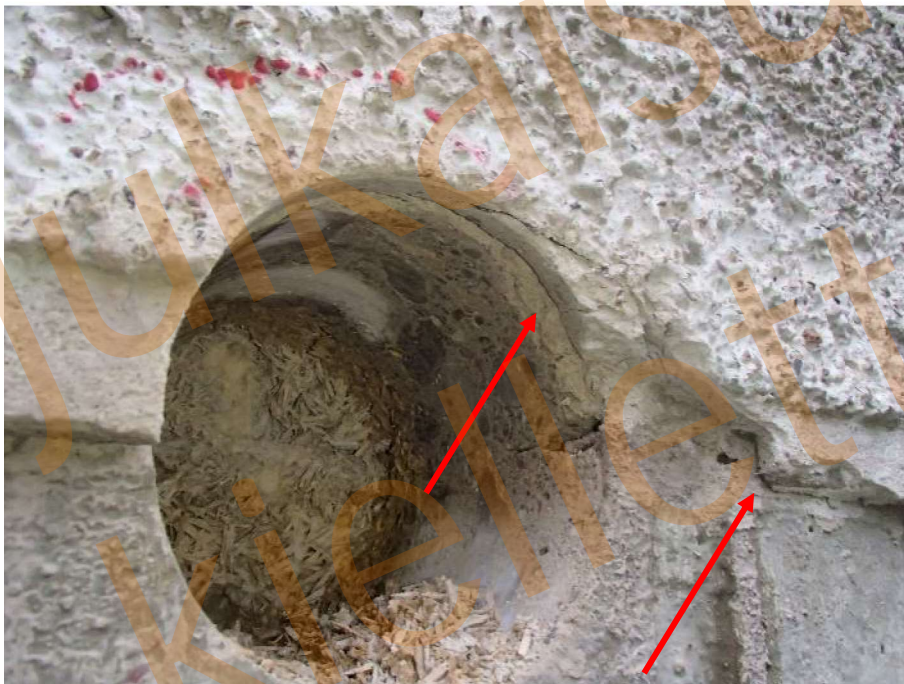
Kuva 36. Sokkelin ja rappauksen rajapinnan rappaukset ovat irti pohjastaan.

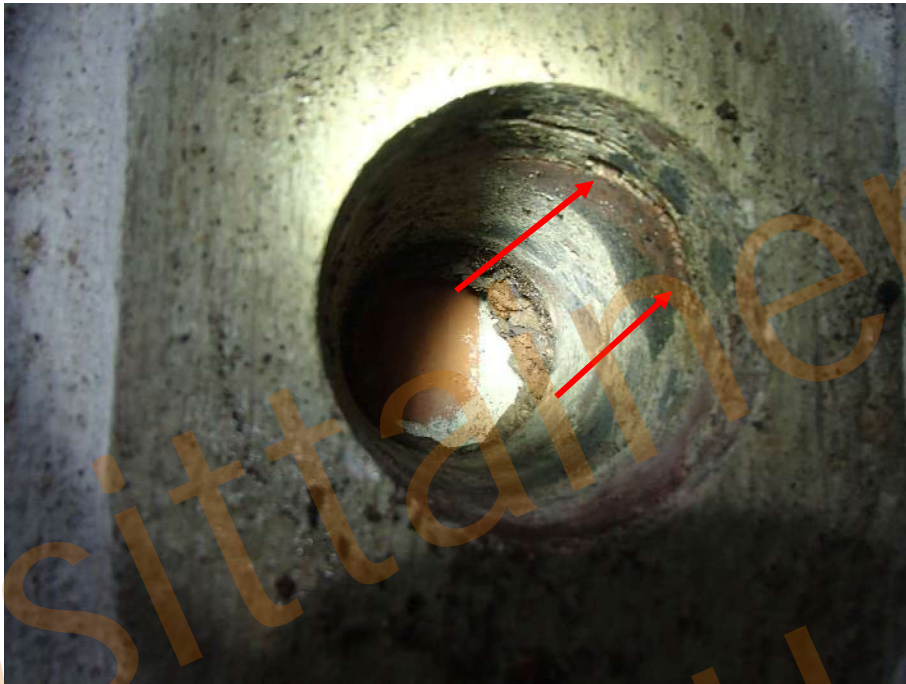
Kuva 45. Sokkelin ulkopinnasta on paikoin irronnut levymäisesti betonia rapautumisen seurauksena.

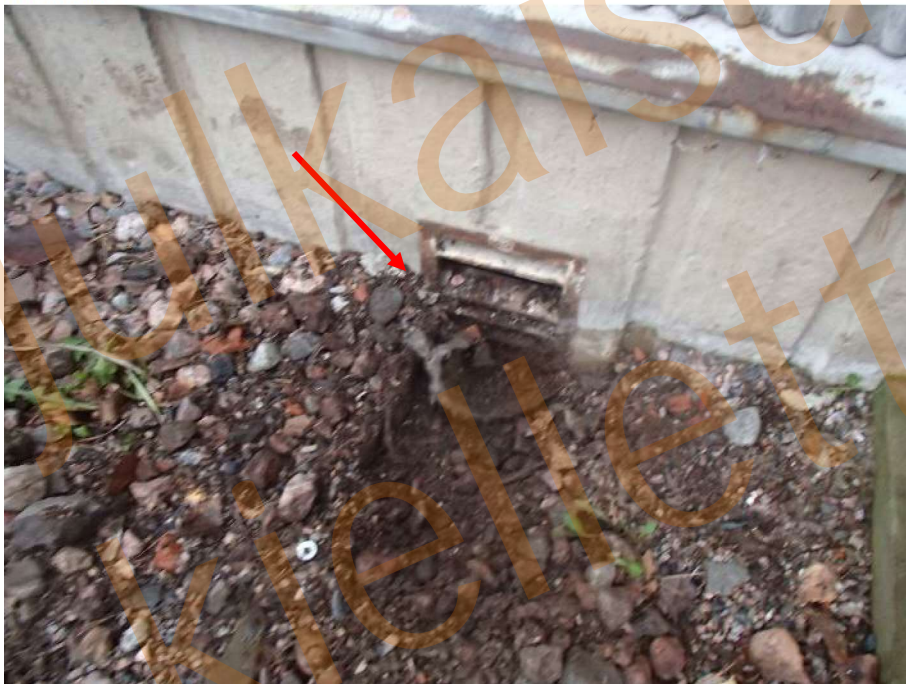
Kuva 46. Mäntytien puoleisessa sokkelissa on osin ja kokonaan korvausilmakanavia maan alla.

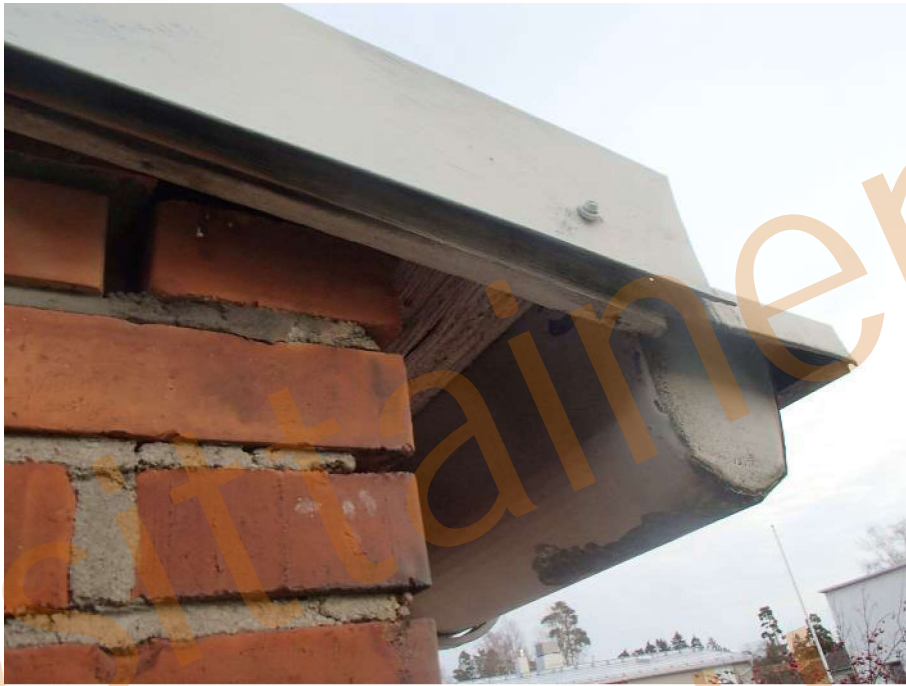
Kuva 49. Tiilimuurauksen yläosissa on laastisaumojen rapautumista ja tiilet ovat irronneet muurauksestaan.

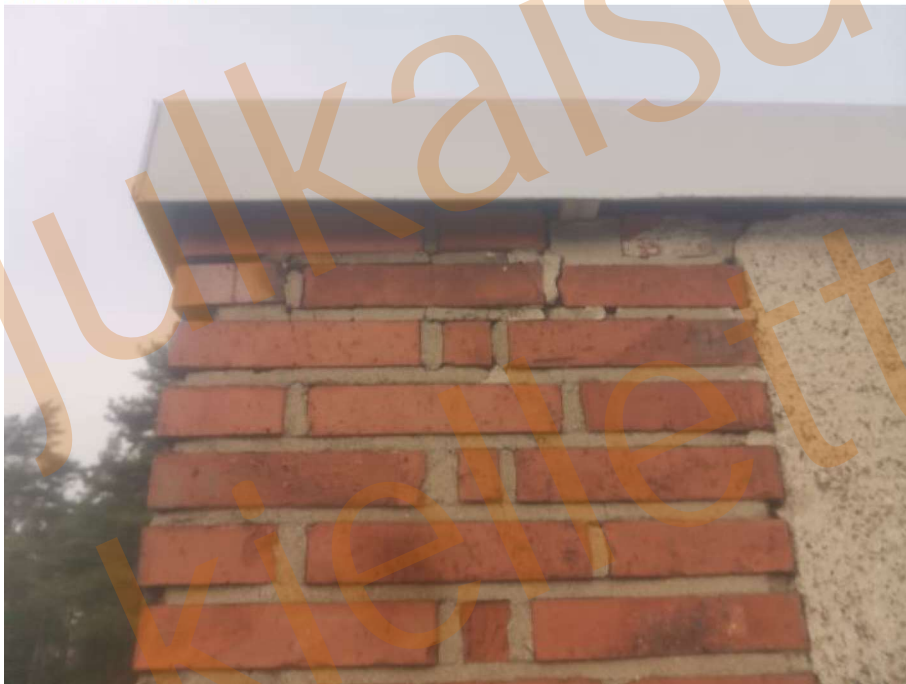
Kuva 50. Tiilimuurauksen yläosissa on laastisaumojen rapautumista ja tiilet ovat irronneet muurauksestaan.

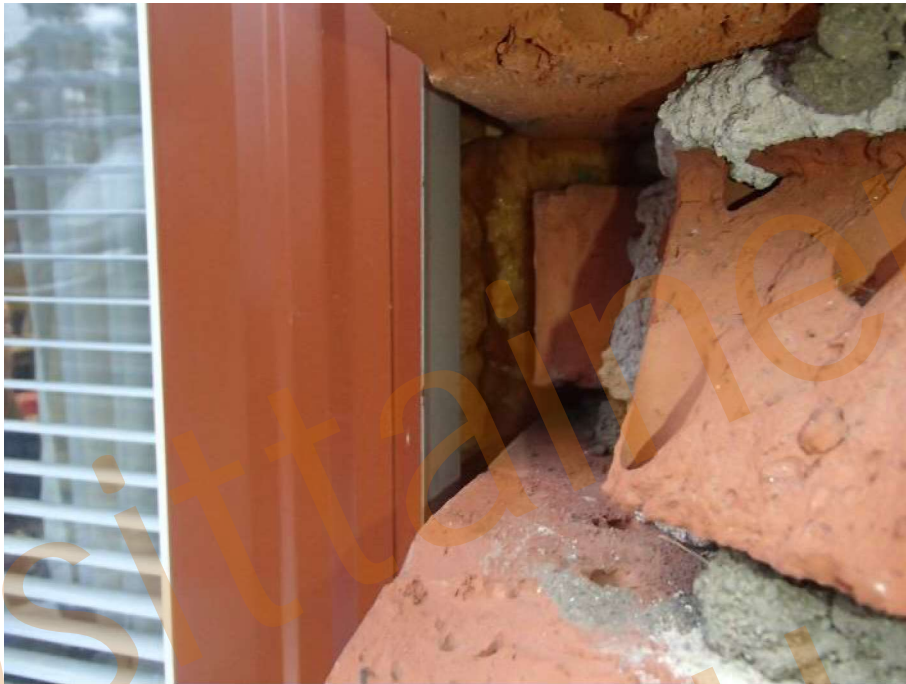
Kuva 51. Paikoin tiilimuurauksesta on irronnut isoja palasia ja julkisivuilla on isoa aukkoja rakenteisiin.

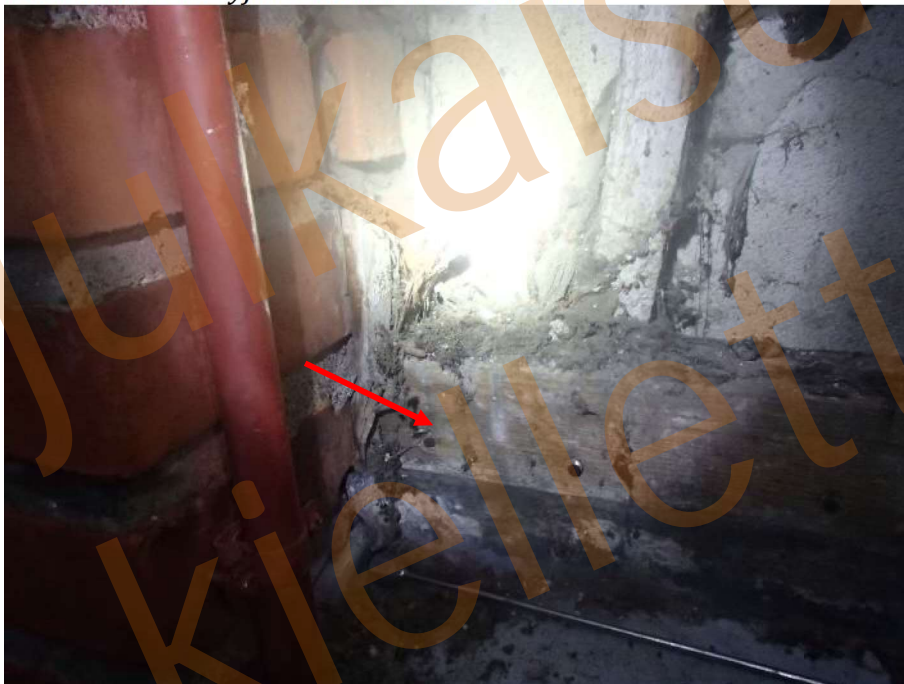
Julkisivujen pellityksien taustan puumateriaalissa havaittiin lahovaurioita ja kosteusjälkiä. Kevytbetonin ja tiilimuurauksen väliset reuna-alueet ovat paikoin auki. Mineraalilevyjen runkona toimii vanhojen ikkunoiden karmipuut ja levytyksen taustalla ei havaittu tuuletusta.

Kuva 56. Julkisivupellitysten runkokuussa havaittiin lahovaurioita ja kosteusjälkiä.

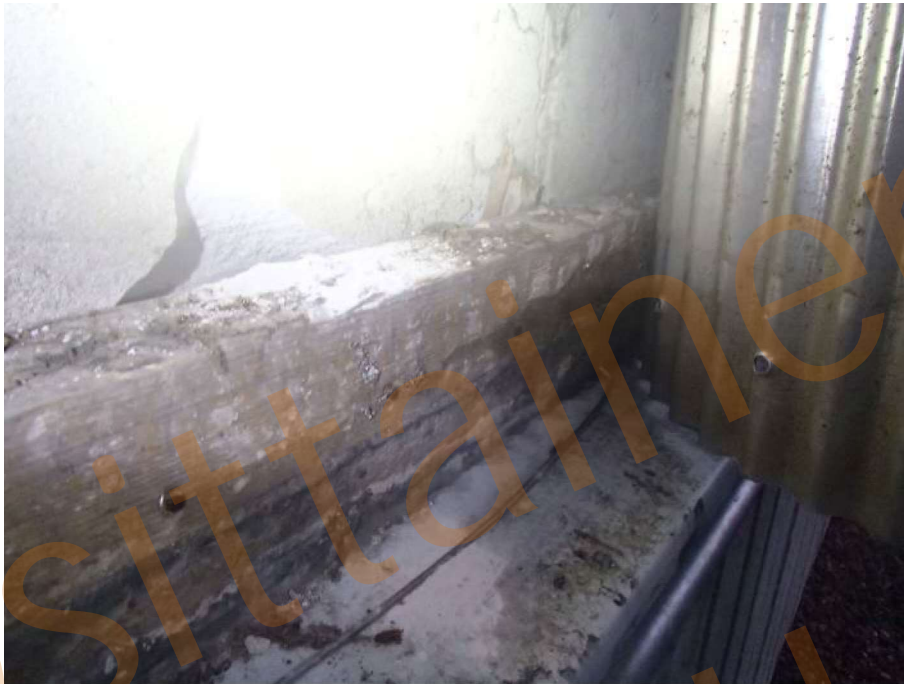
Kuva 57. Julkisivupellitysten runkokuussa havaittiin lahovaurioita ja kosteusjälkiä.

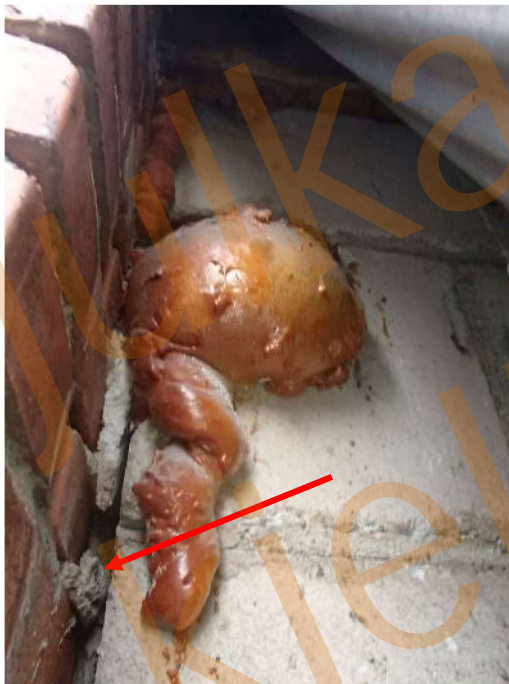
Kuva 58. Julkisivupellitysten taustalla on aukkoja rakenteisiin kevytbetonin ja tiilimuurauksen rajapinnassa.

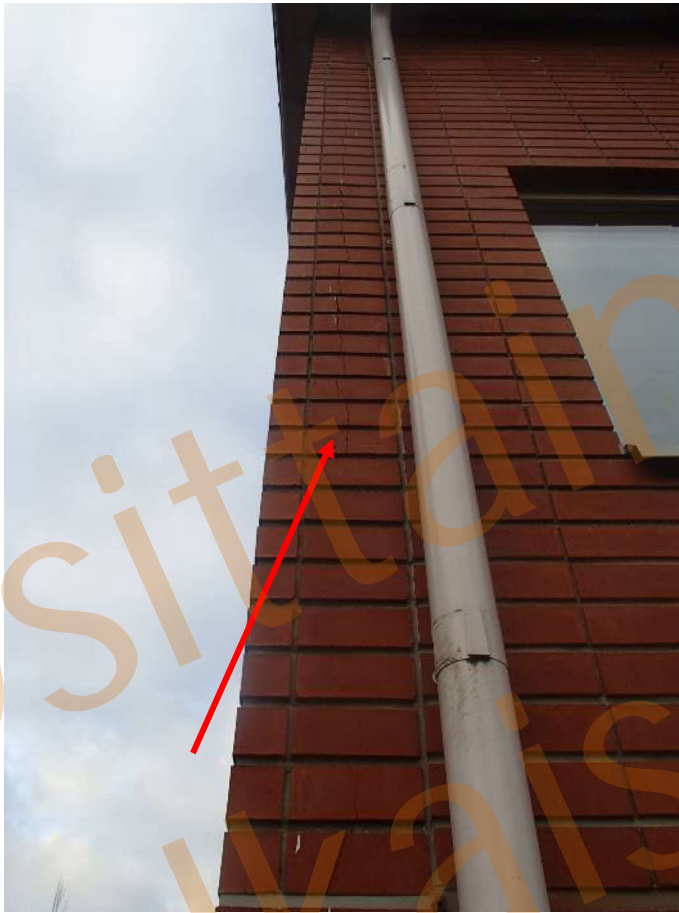
Kuva 65. Julkisivuelementtien halkeilua.

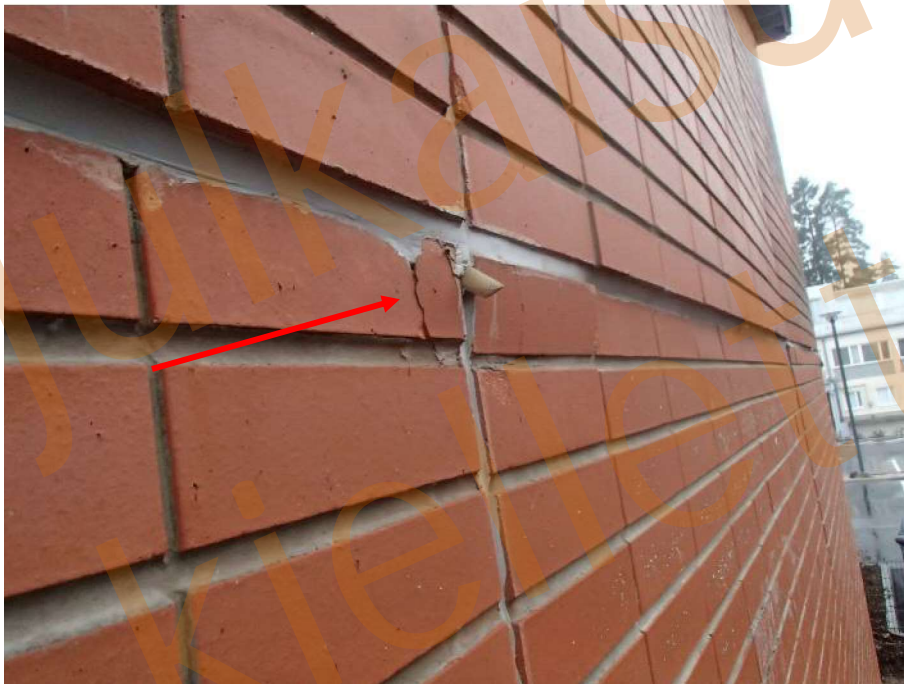
Kuva 67. Julkisivuelementtien vaurioitumista.

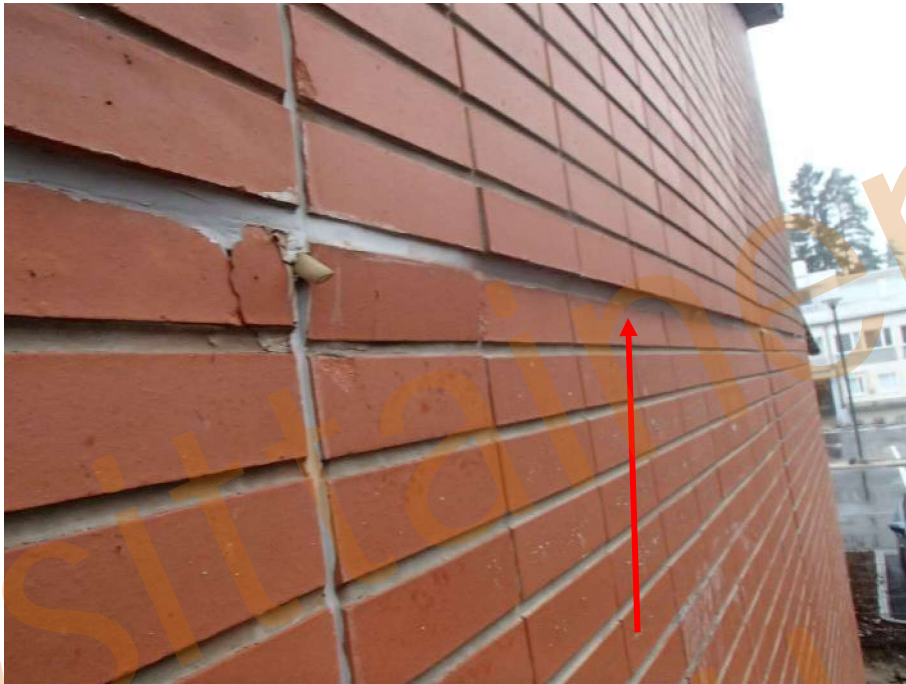
Kuva 68. Yläpohjan vastaisten julkisivuelementtien kaareutumista.

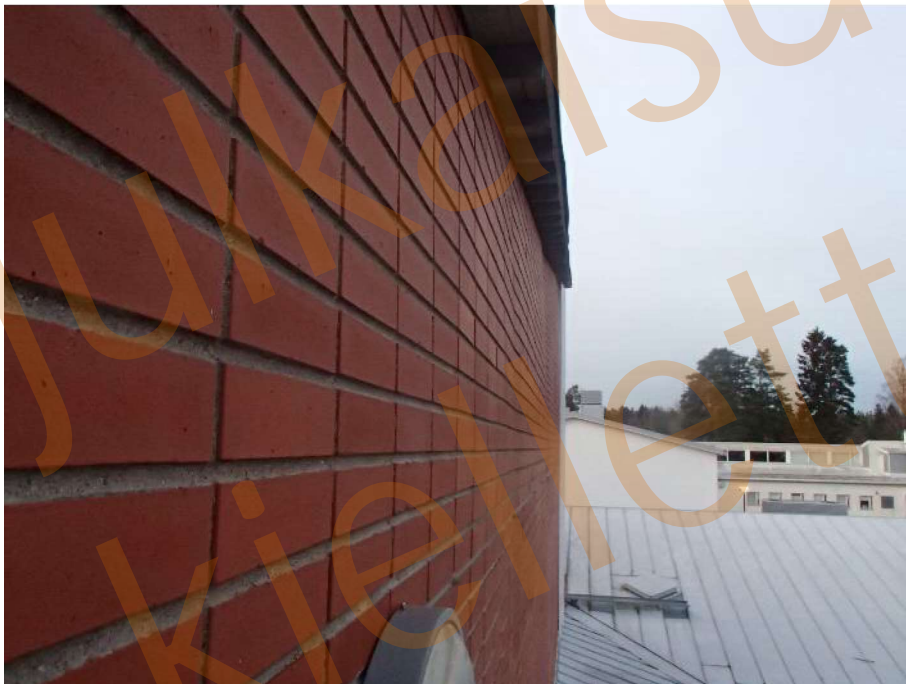
Kuva 69. Yläpohjan vastaisten julkisivuelementtien kaareutumista.

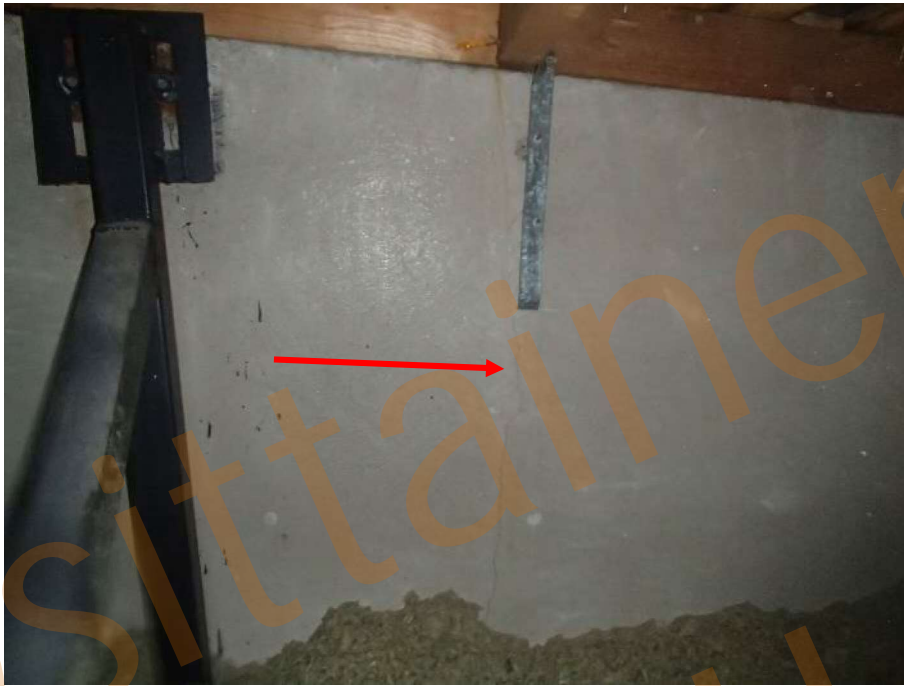
Kuva 70. Yläpohjan vastaisissa julkisivuelementeissä havaittiin halkeilua sisäpinnassa.

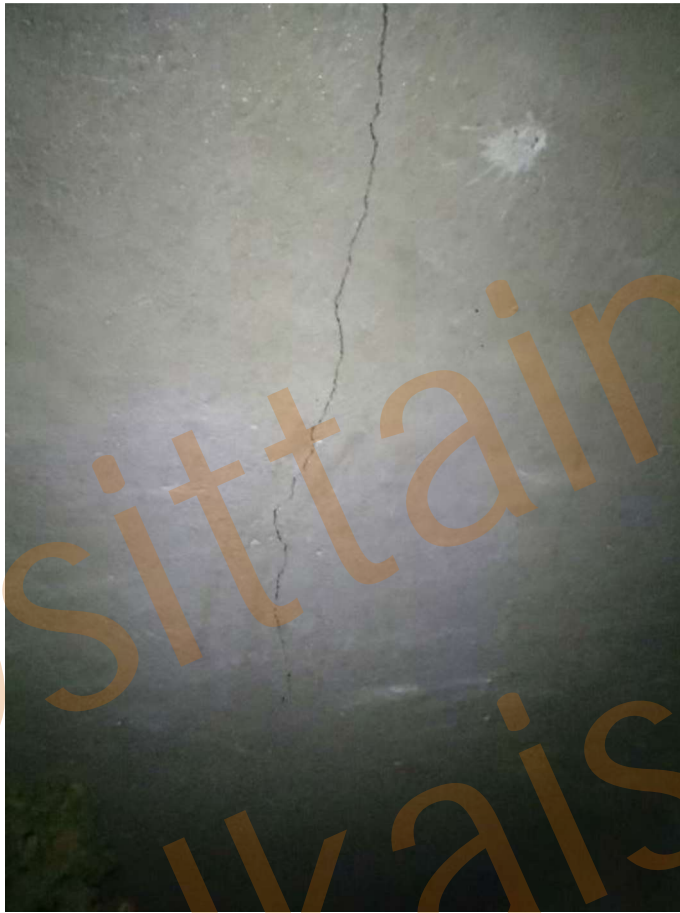
Kuva 71. Yläpohjan vastaisissa julkisivuelementeissä havaittiin halkeilua sisäpinnoilla.

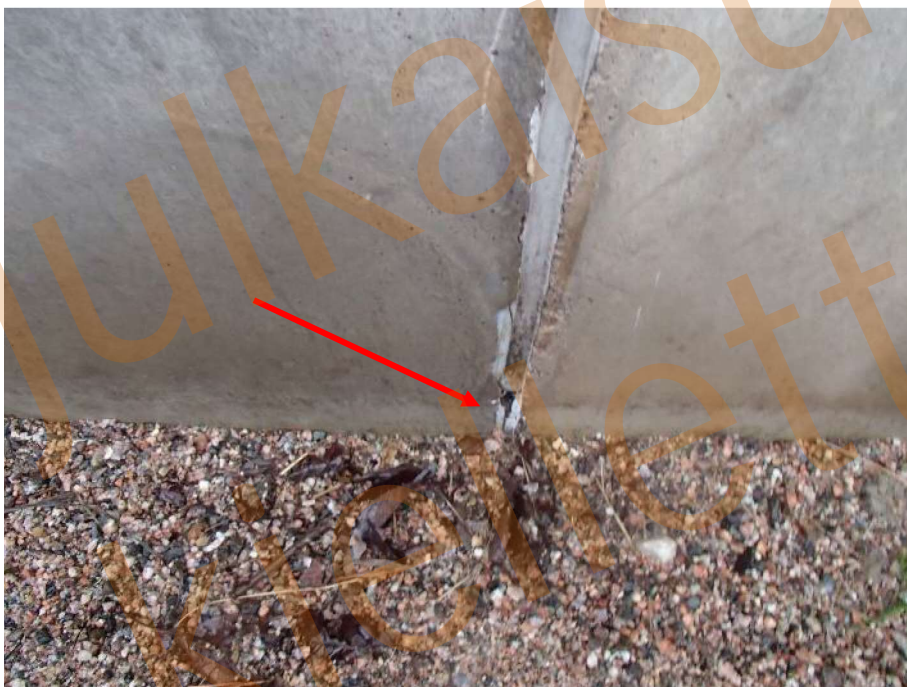
Elastiset saumamassat on todennäköisesti jossain vaiheessa uusittu, mutta sokkelin saumamassoissa havaittiin rakoja lähellä maan pintaa ja paikoin sokkelista puuttui elastiset saumamassat.

Kuva 74. Sokkeliementtien saumamassoissa havaittiin reikiä ja vaurioita lähellä maan pinta.

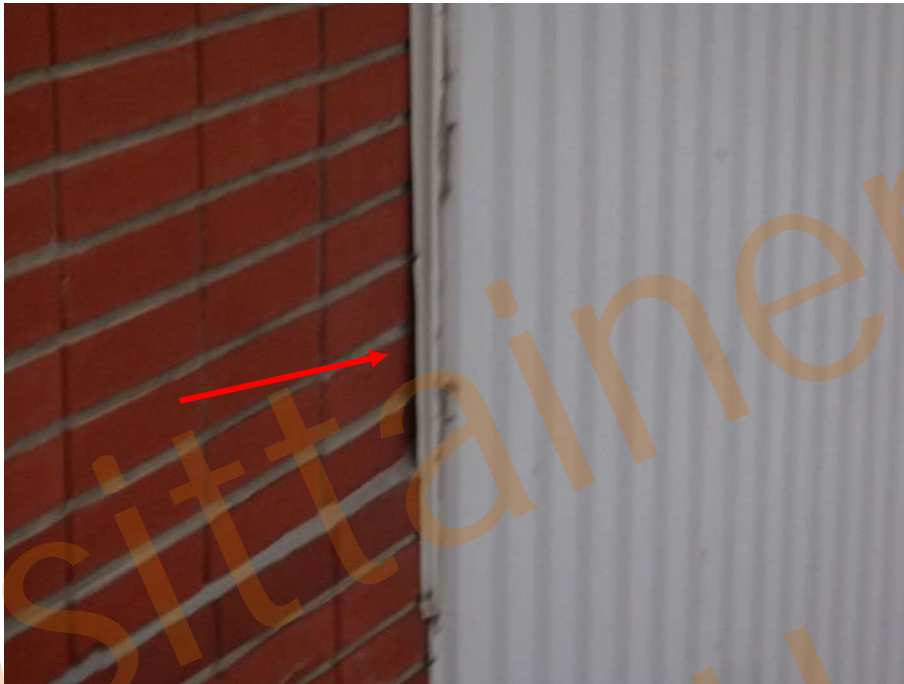
Tiilipintaisten elementtien ja julkisivupellityksien rajapinnoilla havaittiin rakoja rakenteisiin.

Kuva 75. Julkisivuelementtien ja peltityksien rajapinnoilla havaittiin rakoja rakenteisiin.

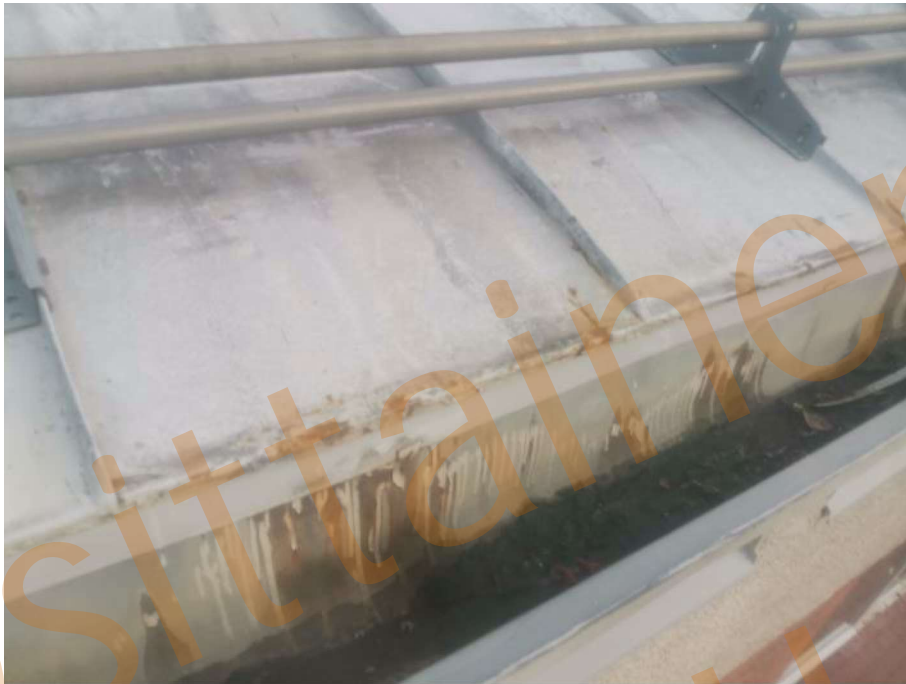
Kuva 83. Sadevesikouruissa havaittiin orgaanista lehti- ja puujätettä.

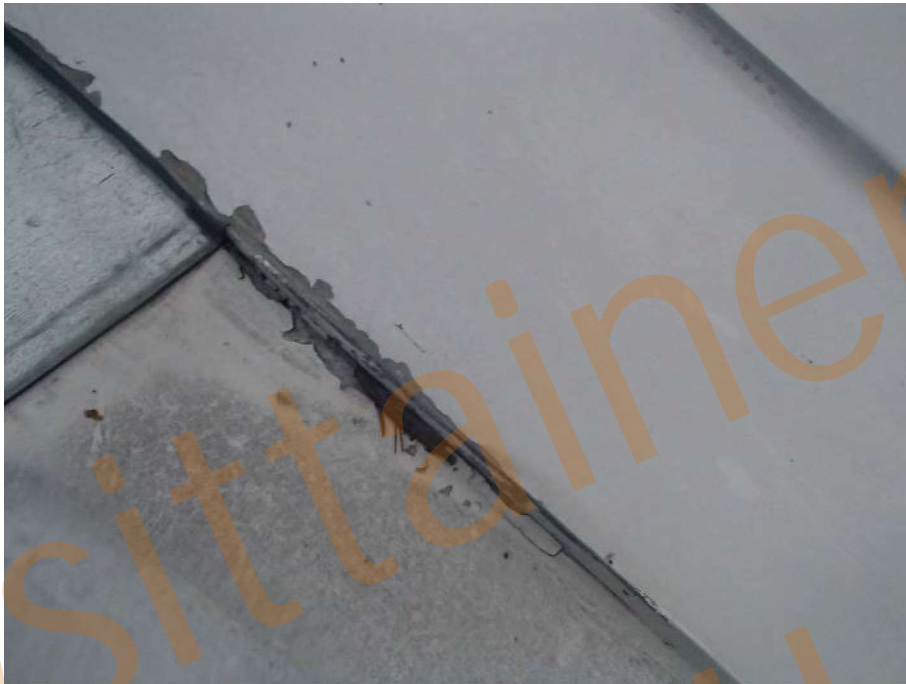
Kuva 97. Liikuntasalin vesikatteessa havaittiin paikallisesti maalivaurioita.

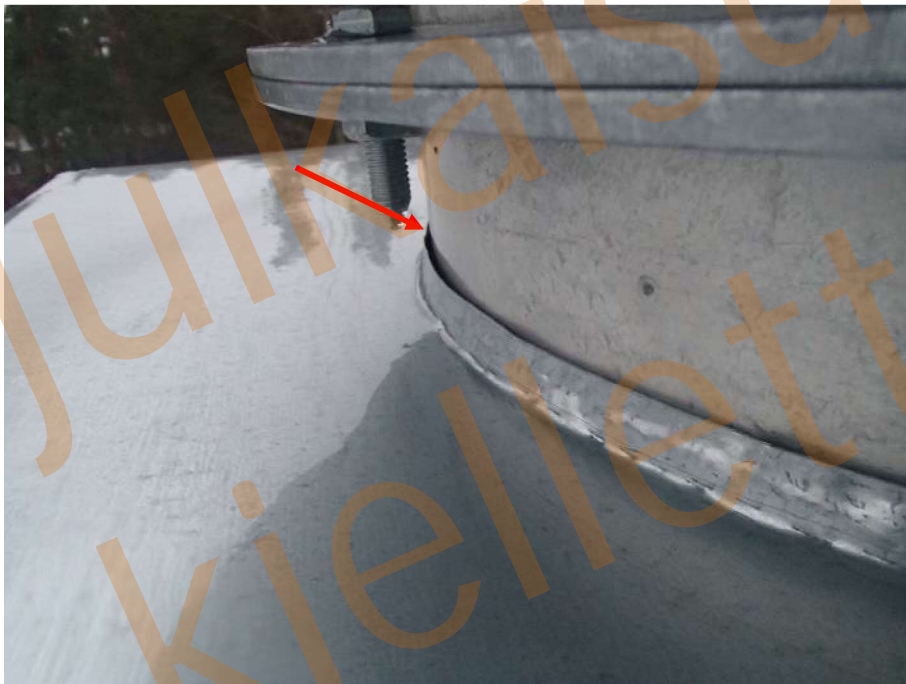
Kuva 98. Ilmanvaihtojärjestelmien pellityksissä havaittiin rakoja rakenteisiin ja sadeveden kerääntymistä tasopinnoille.

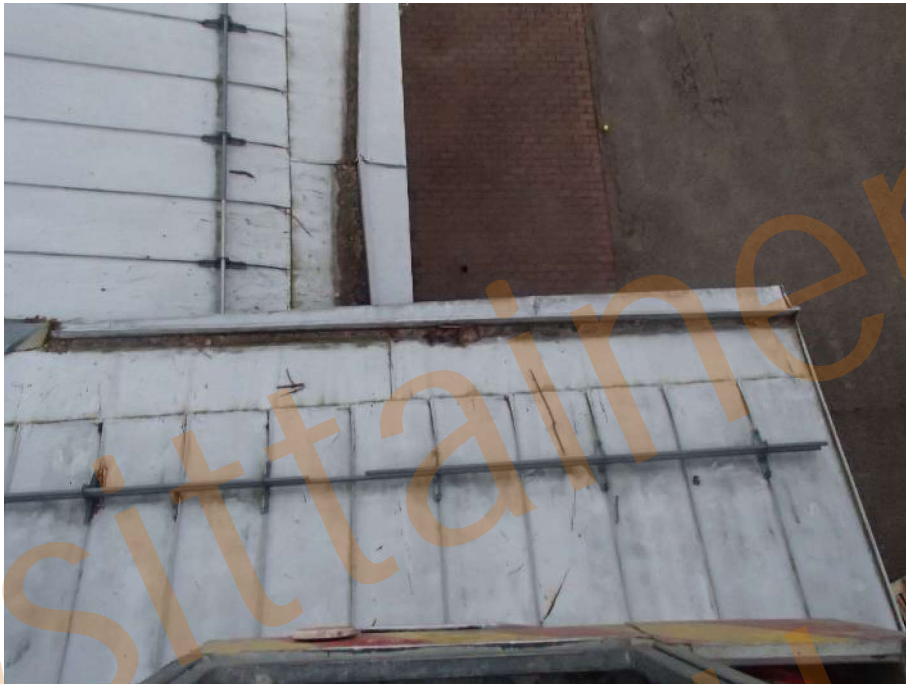
Kuva 99. Uudemman koulurakennuksen jalkaränneissä havaittiin orgaanista lehti- ja puumateriaalia.

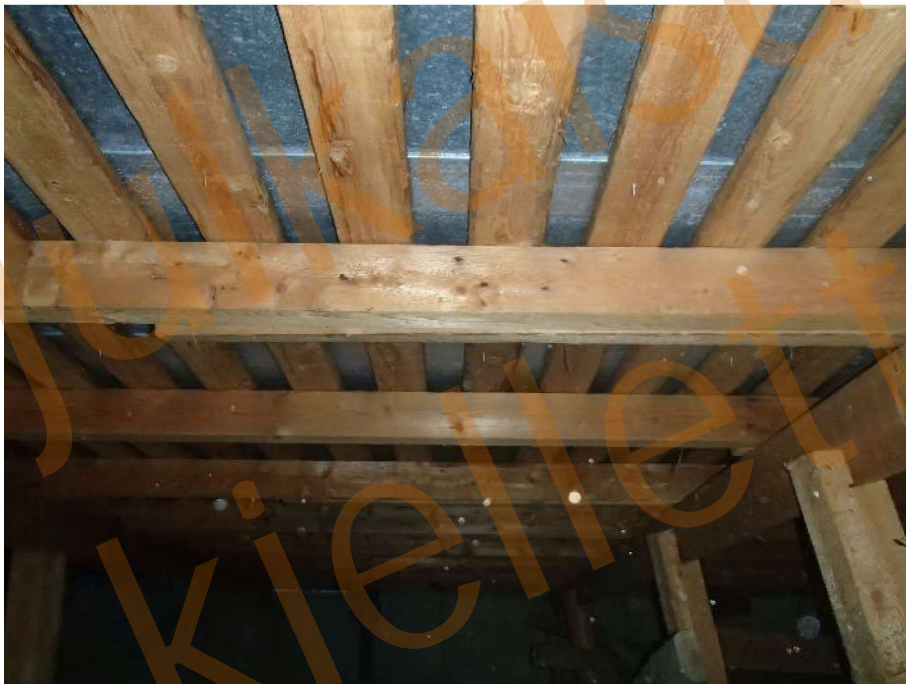
Kuva 100. Liikuntasalin vesikatteen alapuolella ei havaittu aluskatetta.

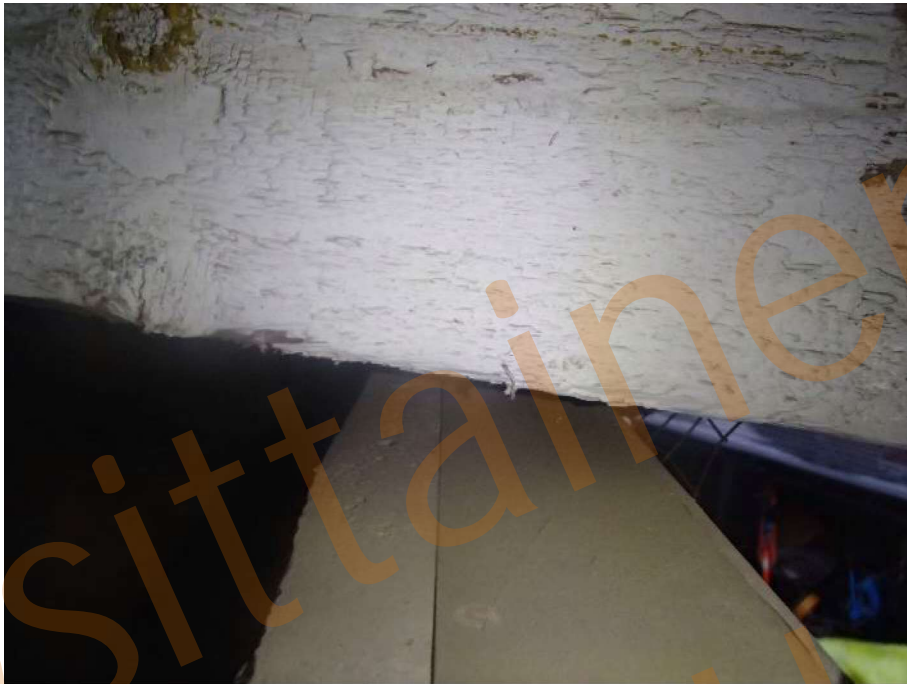
Kuva 105. Uudemman koulun räystääs rakenne ei lepää julkisivuelementtien päällä.

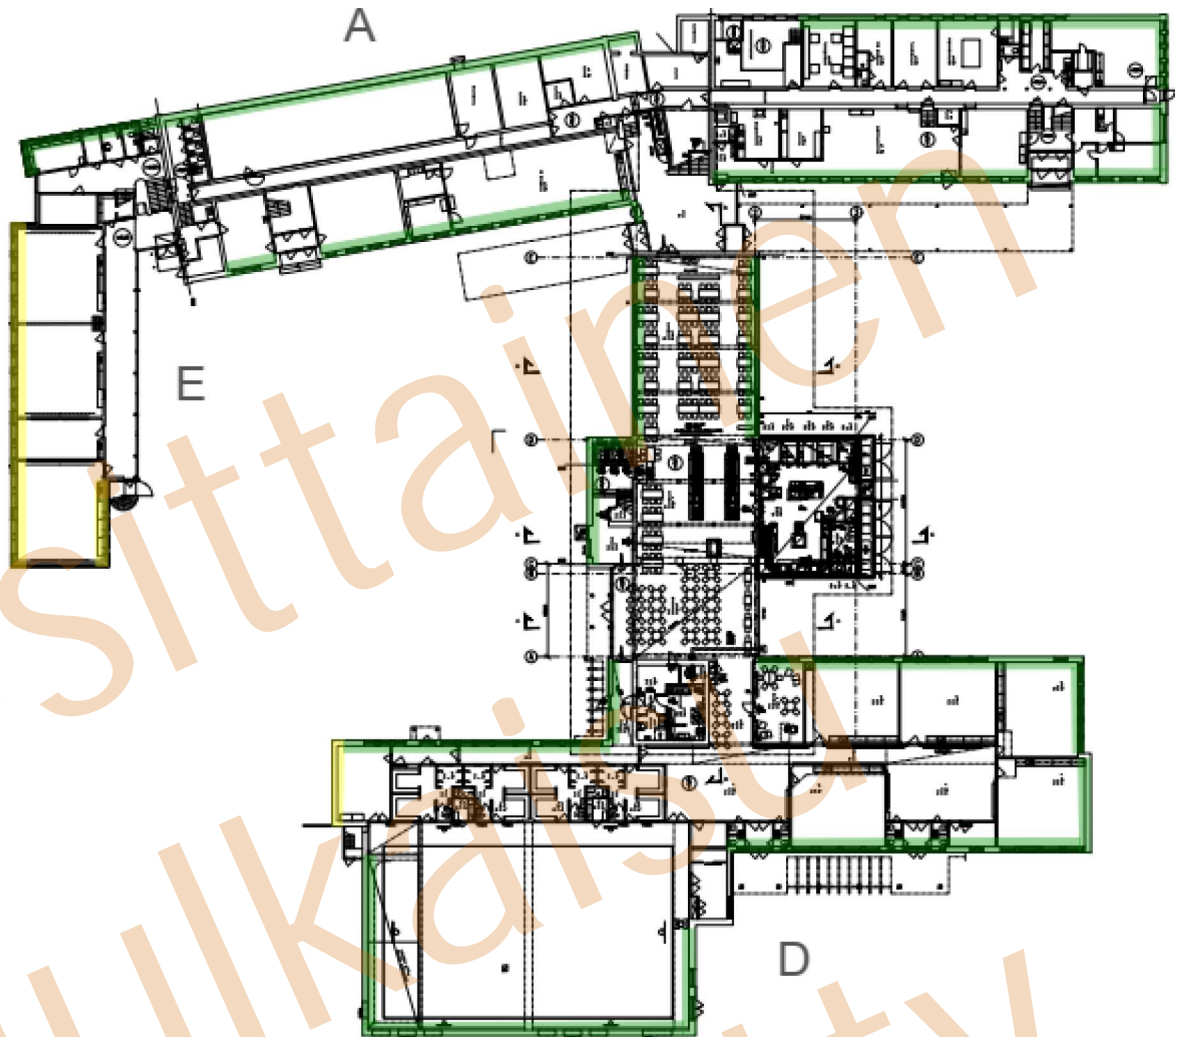
Kuva 107. Pintakosteuskartoitus 1.krs.

Pintakosteuskartoituksen perusteella koulurakennuksen seinillä ei havaittu viitteitä kohonneista kosteuspitoisuuksista. Vuonna 2002 rakennetun seinän alaosissa ja liikuntasalin varaston seinässä on pintaosoittimella mitattuna viitteitä lievästi kohonneesta kosteudesta, joka on todennäköisesti aiheutunut raudoitusterästen aiheuttamaa pintaosoittimen lukuarvon nousua.
