Kuntoarvio RS¹⁵

Mäntymäen koulu

Mäntymäentie 2, 02700 Kauniainen

Tarkastuspäivä 5.8.2021 | Raportointipäivä 26.8.2021

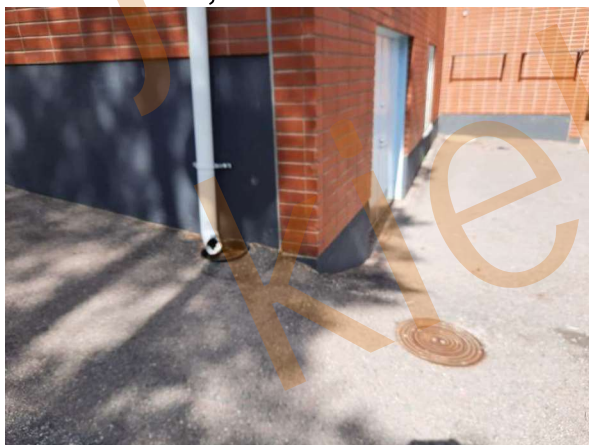
4. Kattovesien ohjausta ja salaojien tarkastuskaivoa.

- Salaojien kuvaus ja painehuuhtelu tarvittaessa.

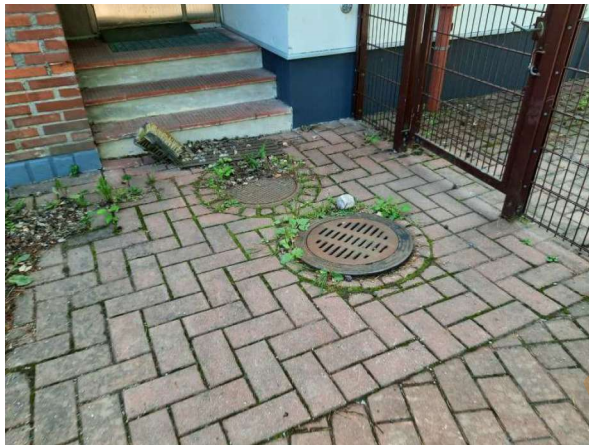
6. Kattovesien ohjausta A-B osan kohdalla, kaivo hieman korkealla.

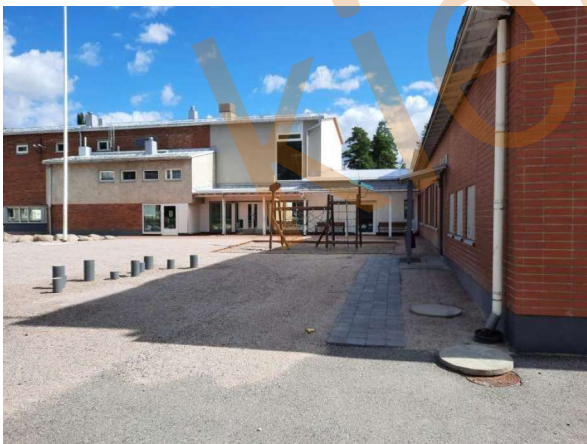
16. Kuvaa kulkuväylien pinnoitteista.

- Pihapäällysteiden paikkauskorjauksia suositellaan tekemään tarpeen mukaan jakson aikana.

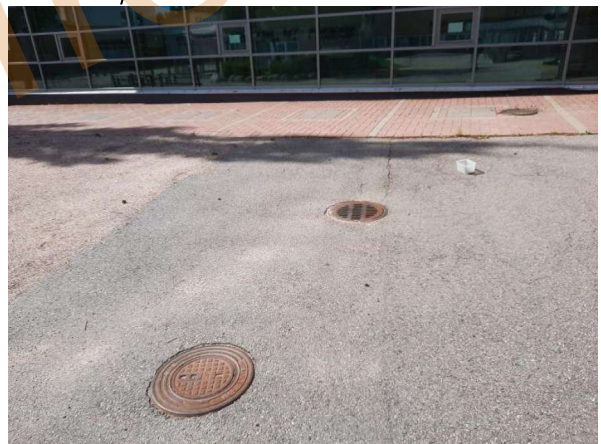
17. Kuvaa kulkuväylien pinnoitteista.

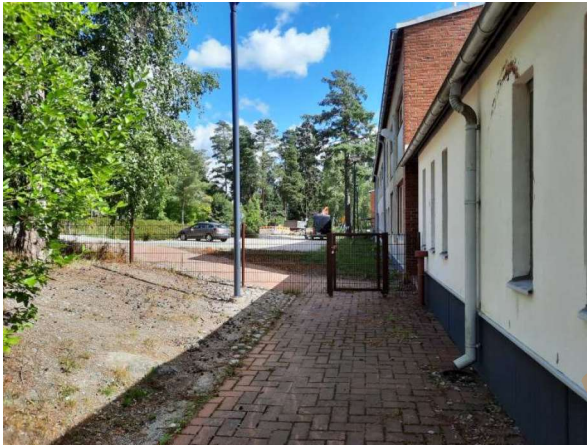
18. Kuvaa kulkuväylien pinnoitteista.

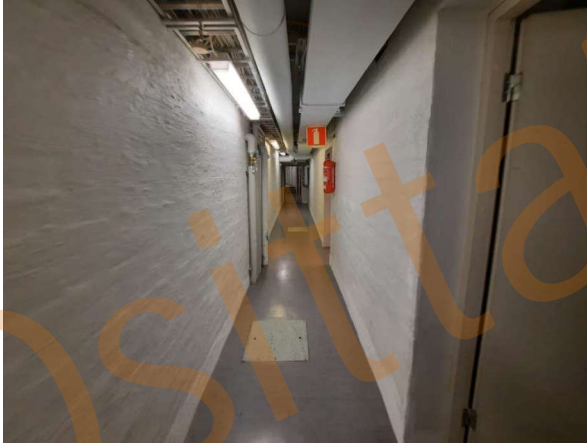
36. Kuvaa runkorakenteista kellarissa.

- Ei toimenpiteitä.

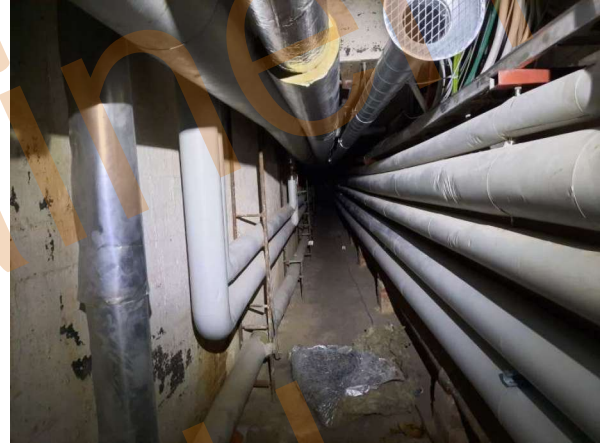
37. Kuvaa runkorakenteista putkikuilussa.

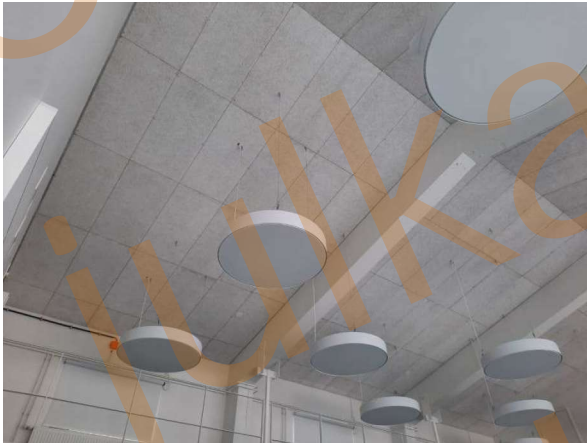
38. Kuvaa runkorakenteista oleskelutilassa.

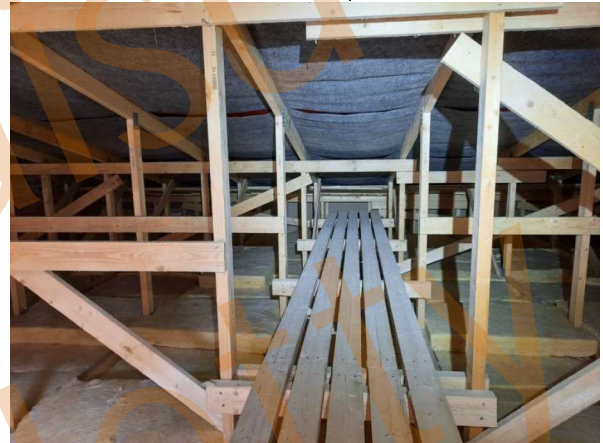
39. Kuvaa runkorakenteista ruokalan yläpohjassa.

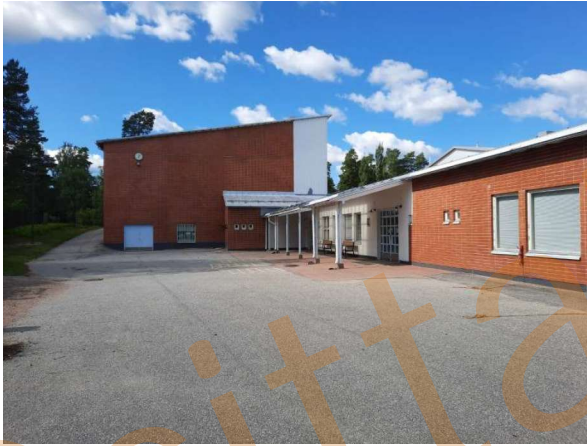
40. Kuvaa julkisivuista D-osalla.

- Julkisivujen kuntotutkimus, jonka perusteella tarkentuu korjaustapa ja ajankohta.
- Julkisivujen kunnostus (tiili- ja rapattujen pintojen kunnostus/huoltomaalaus, elastiset saumat uudistetaan, katoksen kunnostetaan, puuräystäät maalataan), tarkempi korjaustarve määreytyy kuntotutkimuksessa.

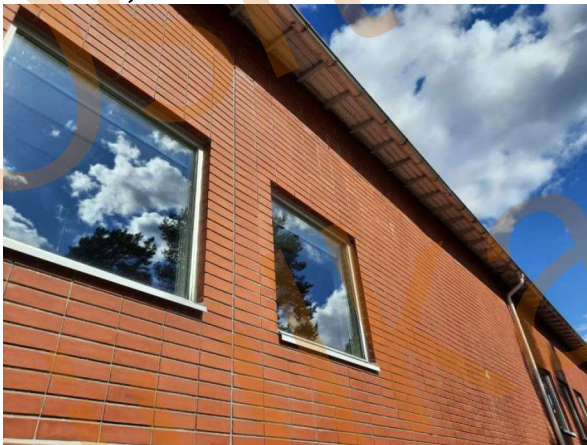
län ja säärasituksen mukanaan tuomaa kulumista oli rakenteissa havaittavissa. Paikoin tiilimuurausten saumoissa on puutteita, samoin myös elastisissa liikuntasaumoissa, osin niitä on uusittu. D-osan elementtirakenteiset julkisivun kuorielementit ovat käyrästyneitä, mutta saadun tiedon mukaan niiden tilanne ei ole muuttunut vuoden 2015 tarkastelun jälkeen. Puu – ja levyпинnat ovat vielä tyydyttävässä kunnossa. Muovipinnoitettu pellin pinnoitteet ovat paikoin hieman irronneet. Vanhan osan rappauspinnat ovat jo hieman kuluneita, paikallisia vaurioita on havaittavissa. Ovikatoksia on kunnostettu, mutta niissä on havaittavissa osin kulumaa.

42. D-osalla elementit hieman käyristyneet.

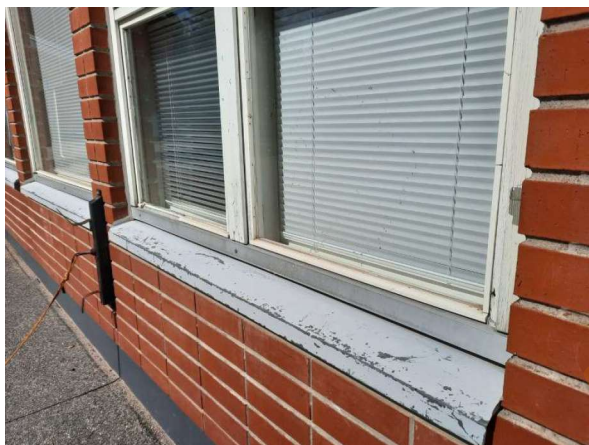
Ikkunoiden kunto on vähintään tyydyttävällä tasolla. Ikkunoissa esiintyy puupintojen haalistumista. Puuosissa ei kuitenkaan havaittu merkittäviä vaurioita. Suositellaan kunnostamaan jakson aikana mm. huoltomaalauksilla ja tarpeen mukaan ikkunoiden huoltokorjauksin.

56. D-osan puuikkunat kuluneita.

- Ikkunoiden puuosien huoltomaalaus.
- Ikkunoiden huoltokierros (lukitukset, säädöt, tiivistykset).

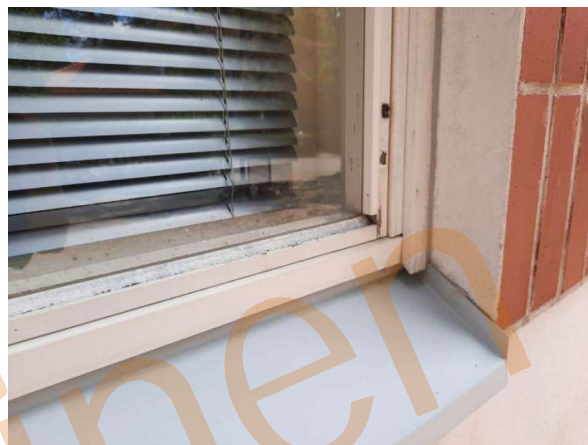
57. Vesipeltien reunat tulisi tiivistää.

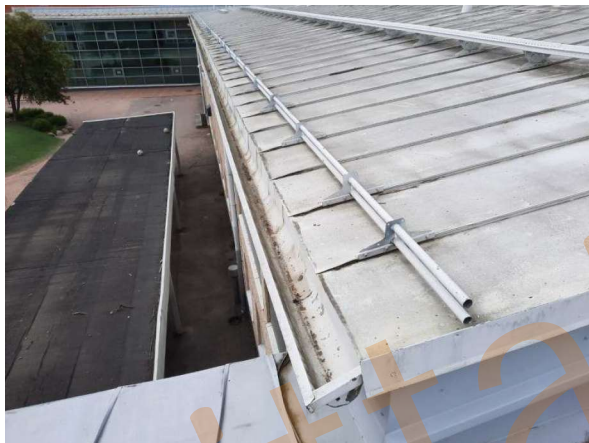
69. Vesikattoa ja varusteita A-osalla. Katoksessa bitumikate.

- Vesikaton puhdistaminen pintavaurioiden paikkausmaalaus ja pellitysten tiivistys.
- Bitumikermikatteiden uusiminen katoksissa.

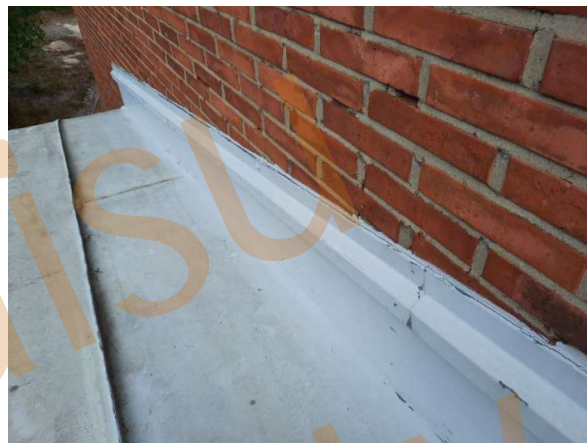
72. Tiivistykset julkisivuun osin epätiiviiitä.

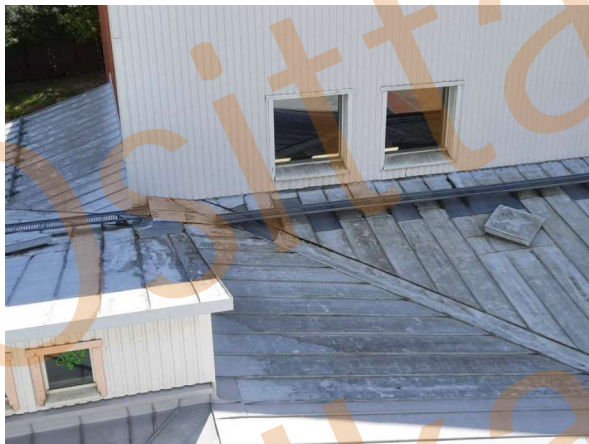
77. Vesikattoa korjattu D-osalla.

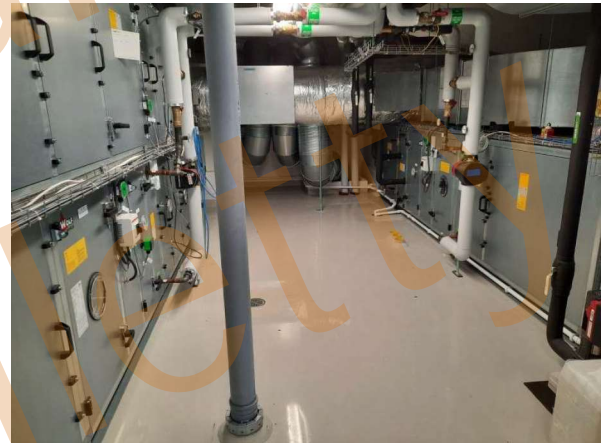
83. Ilmanvaihtokonehuoneen rakenteita C-osa.

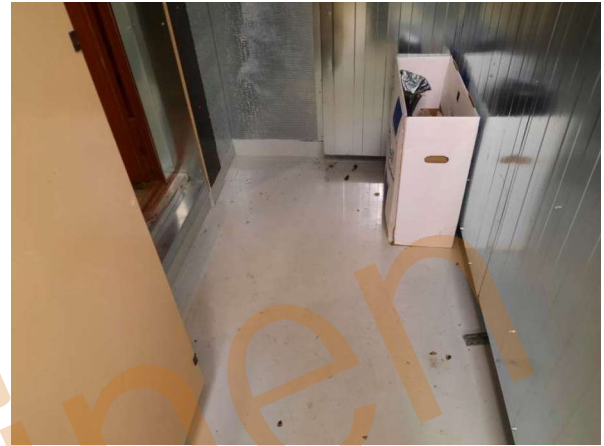
85. Ilmanvaihtokonehuoneen rakenteita D-osa.

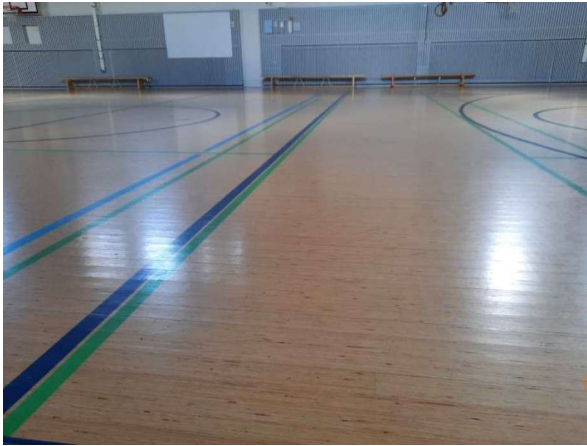
105. Liikuntasalin lattiassa havaittavissa kulumaa.

- Leikkivälineiden osittainen uusiminen.
- Julkisivujen kunnostus (tiili- ja rapattujen pintojen kunnostus/huoltomaalaus, elastiset saumat uudistetaan, katoksen kunnostetaan, puuräystäät maalataan), tarkempi korjaustarve määräytyy kuntotutkimuksessa.
- Ikkunoiden puuosien huoltomaalaus.
- Ikkunoiden huoltokierros (lukitukset, säädöt, tiivistykset).
- Ulko-ovien kunnossapitokorjauksia, sisältäen mm. pintakäsittelyt, tiivisteiden uusimisen ja tarvittavat säätötoimenpiteet.
- Vanhimpien ulko-ovien uusimista.
- Vesikaton puhdistaminen pintavaurioiden paikkausmaalaus ja pellitysten tiivistys.
- Bitumikermikatteiden uusiminen katoksissa.
- Liikuntasalin lattian kunnostus.
- Sisätilojen kunnostus vaiheittain.

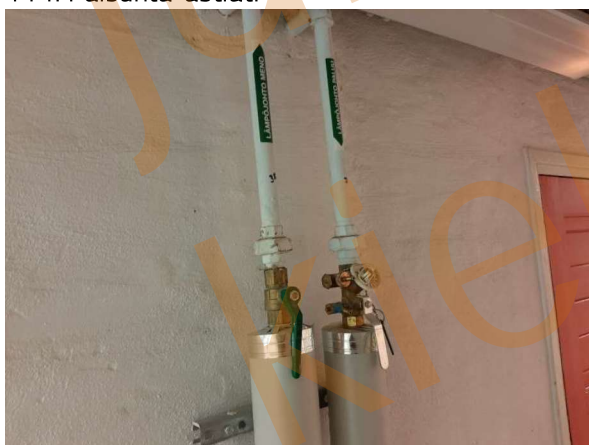
Lämmitysverkosto on tehty teräsputkesta hitsaus- ja kierrelitoksien avulla. Teräsputkesta tehtynä verkoston käyttöikä on vähintään 60...70 vuotta, ellei putkistoa rasita ulkopuolinen kosteus eikä verkostoon tarvitse lisätä toistuvasti uutta happirikasta vettä.

- Lämmönjakelun toimilaitteita, kuten kiertovesipumput, uusitaan tarpeen mukaan (huoltotoimenpiteitä, ei sisälly PTS taulukkoon).

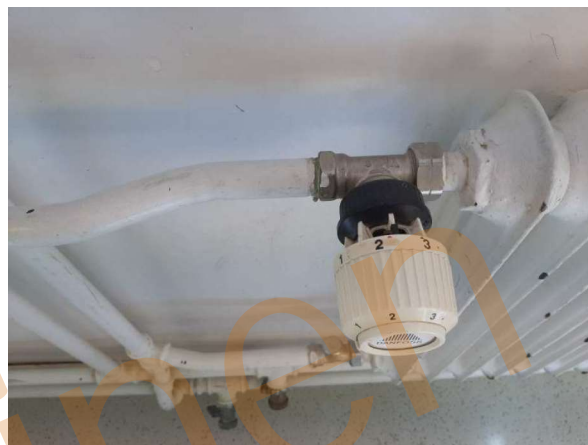
121. Vanha termostaattinen patteriventtiili B-osalla.

- Patteriventtiileitä uusitaan tai kunnostetaan toistaiseksi tarpeen mukaan (huoltotoimenpide, ei sisälly PTS taulukkoon).

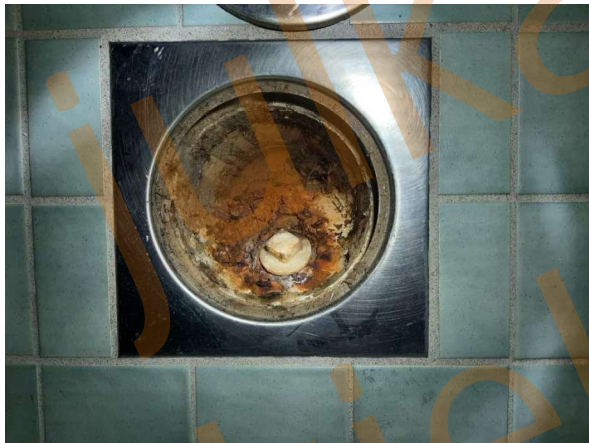
136. Alkuperäinen valurautainen lattiakaivo B-osalla.

- Viemäreiden kuntotutkimus.
- Alkuperäiset valurautaiset lattiakaivot/viemärit saneerataan.

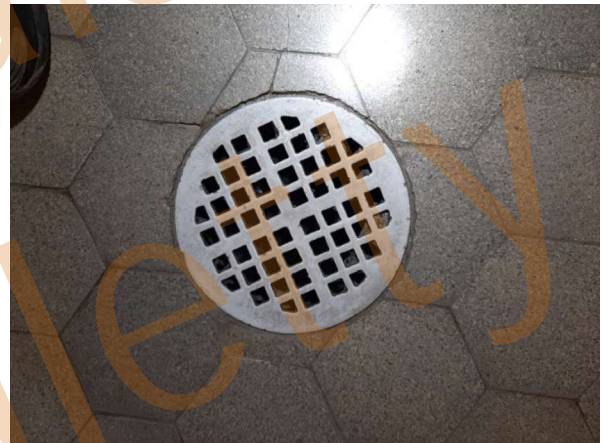
137. Alkuperäinen valurautainen lattiakaivo.

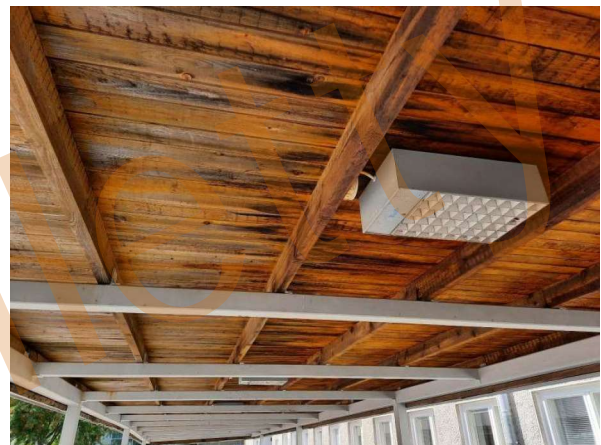
185. Matalan sisäpihan katoksen aluevalaistusta.

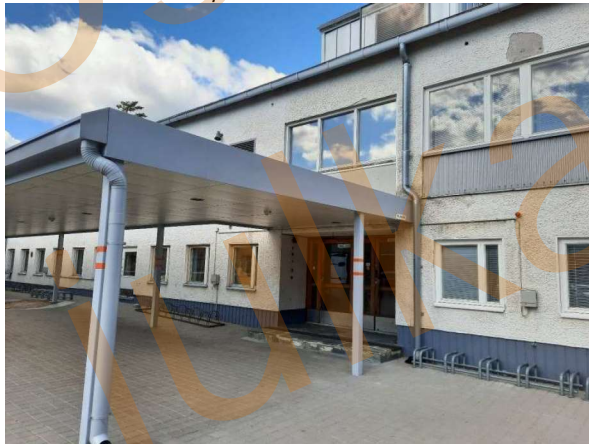
188. Vanhempia autolämmityskoteloita julkisivussa.

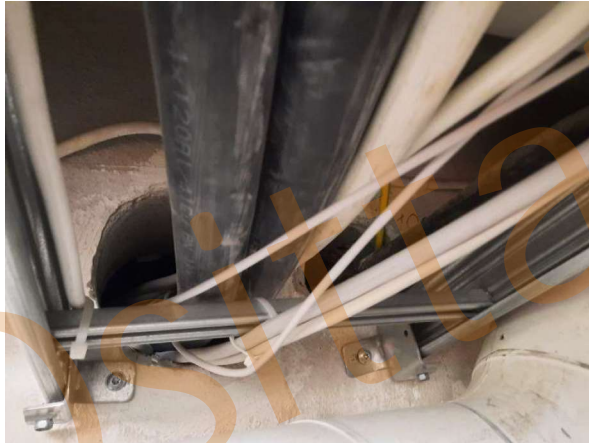
198. Kaapeliläpiviennit osin epätiivitä.

199. Kaapeliläpiviennit osin epätiivitä.

- Läpivientien tarkastus ja tiivistys.

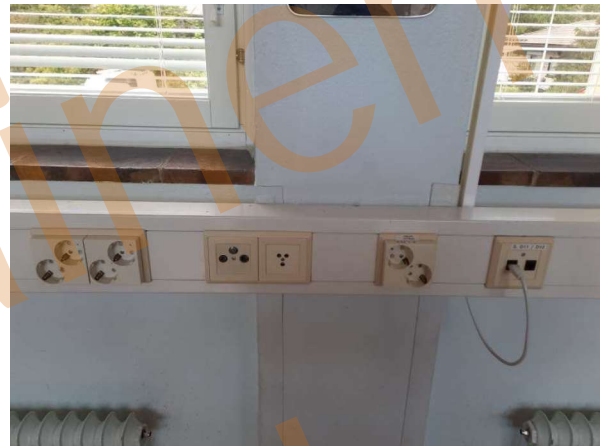
215. Antenni -, sähkö -ja tietoliikennesasioita.
