**JULKISIVUJEN KUNTOTUTKIMUS JA VESIKATTOJEN KUNTOARVIO
31.12.2019**

**MÄNTYMÄEN KOULU
MÄNTYMÄENTIE 2
02700 KAUNIAINEN**

Yritys Etelä-Suomen Rakennuskonsultit Oy
Museokatu 5
00100 Helsinki

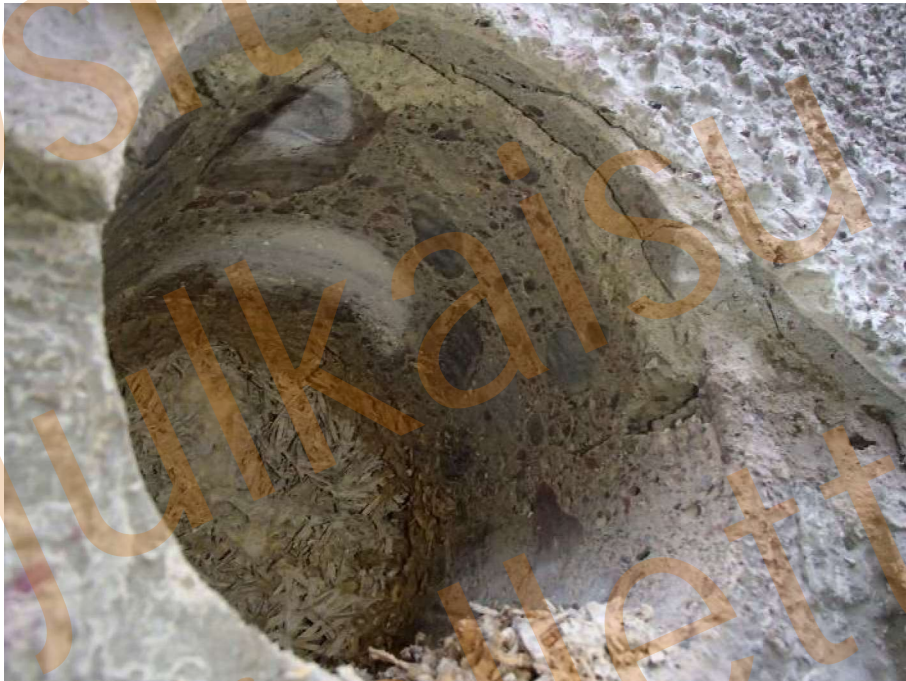
Alaosan rappauslaasti on irti betonipohjasta.

Kuva 10. Rakenneavaus, RAK2, pohjoissivun sokkelin ja julkisivun rajapintaan.

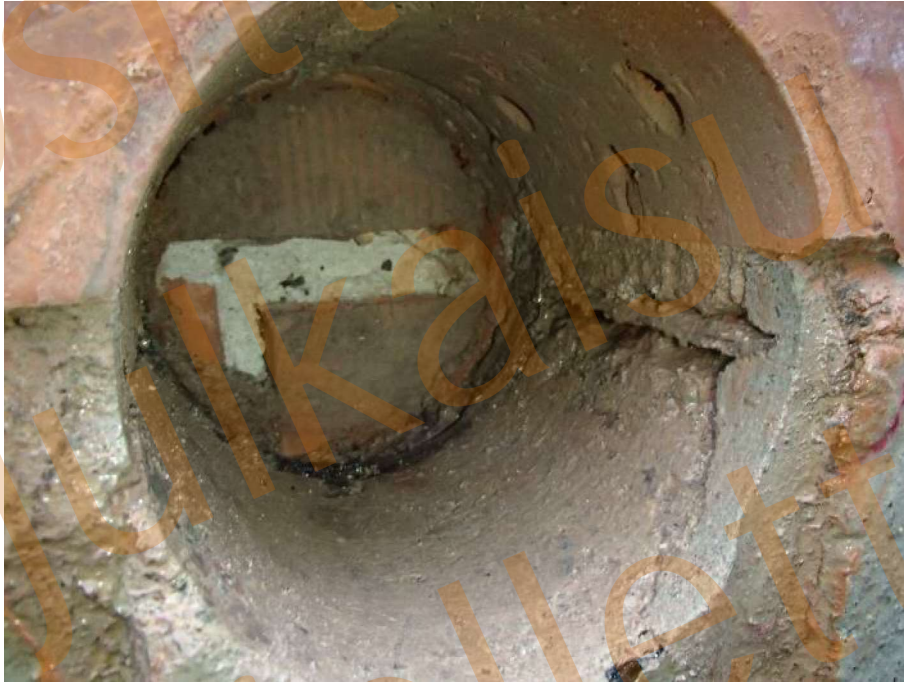
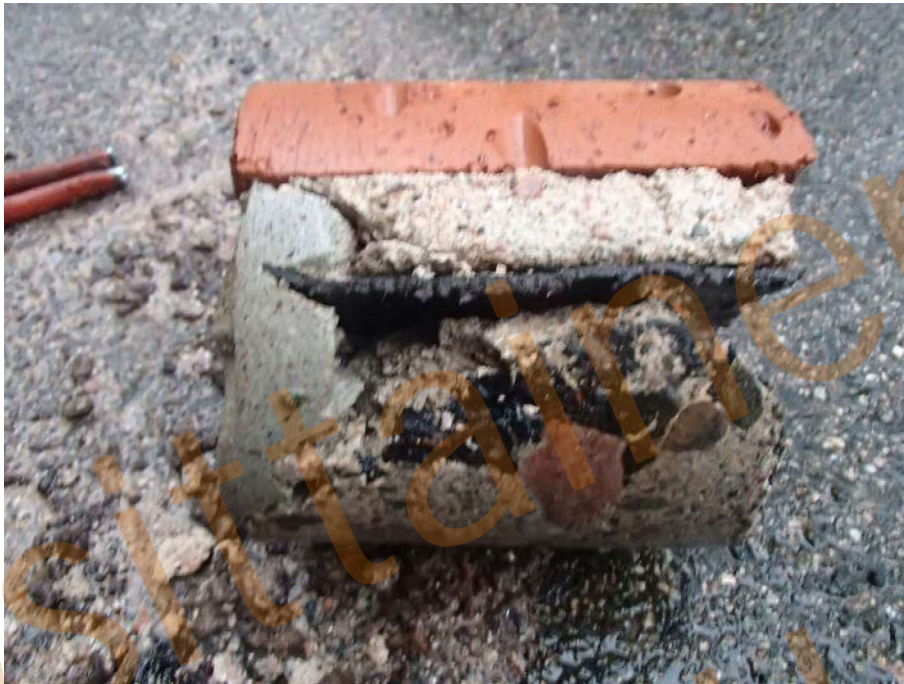
Sokkelin ja tiilimuurausten välissä havaittiin kapilaarikatkona bitumikermi, joka on käännetty sokkelin taustalle yhtenäisenä kalvona.

Kuva 11. Rakenneavaus, RAK3, itäsivun sokkelin ja julkisivun rajapintaan.

Kuva 12. Rakenneavaus, RAK3, itäsivun sokkelin ja julkisivun rajapintaan.

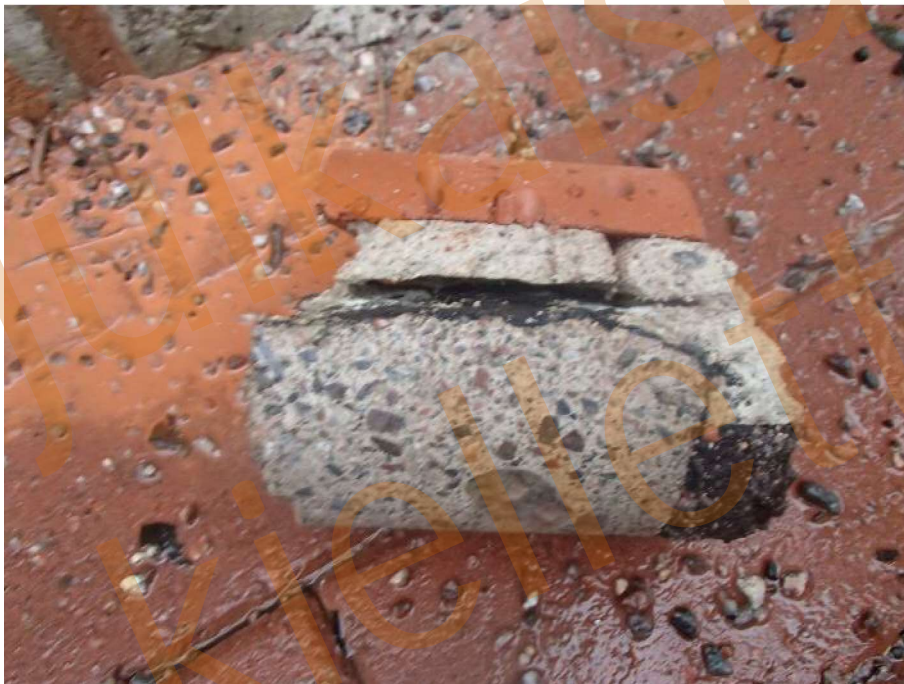
Kuva 14. Rakenneavaus, RAK4, sisäpihan sokkelin ja julkisivun tiilimuurauksen rajapintaan.

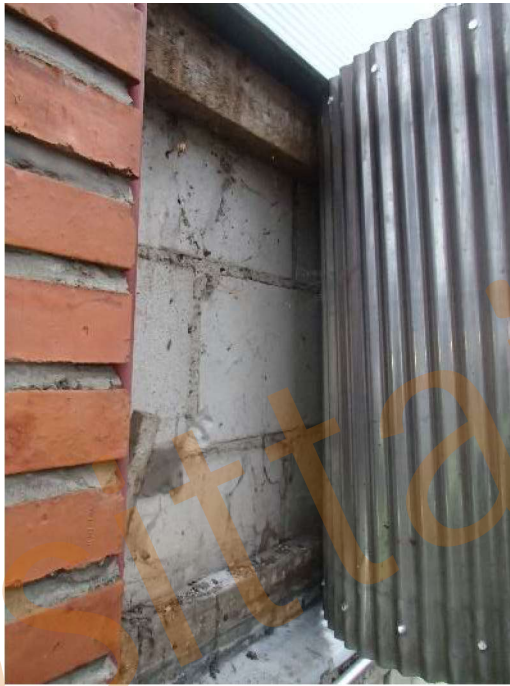
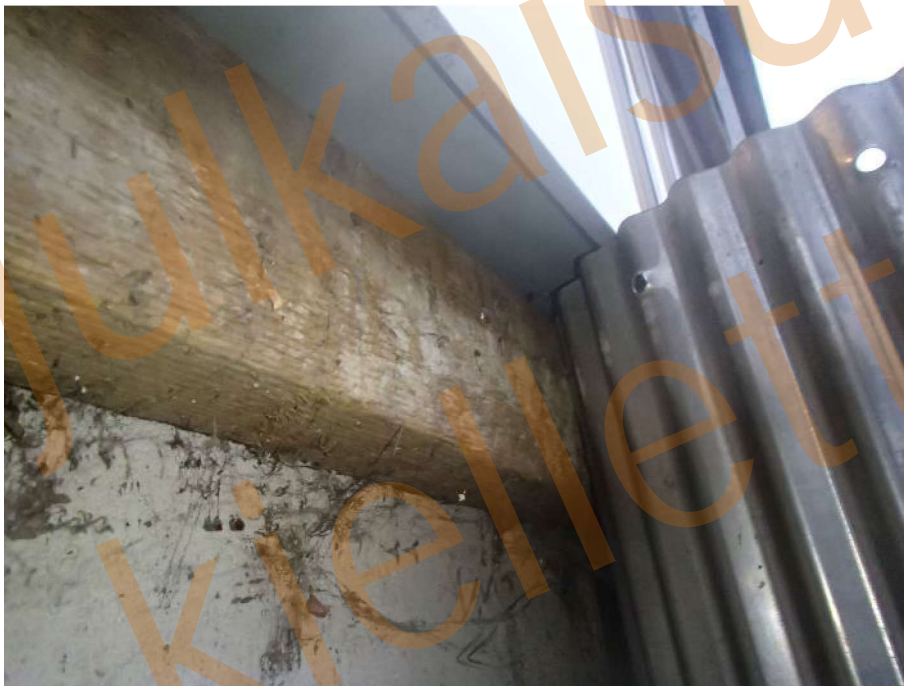
Kuva 17. Rakenteet pellityksen taustalla.

Kuva 18. Rakenteet pellityksen taustalla.

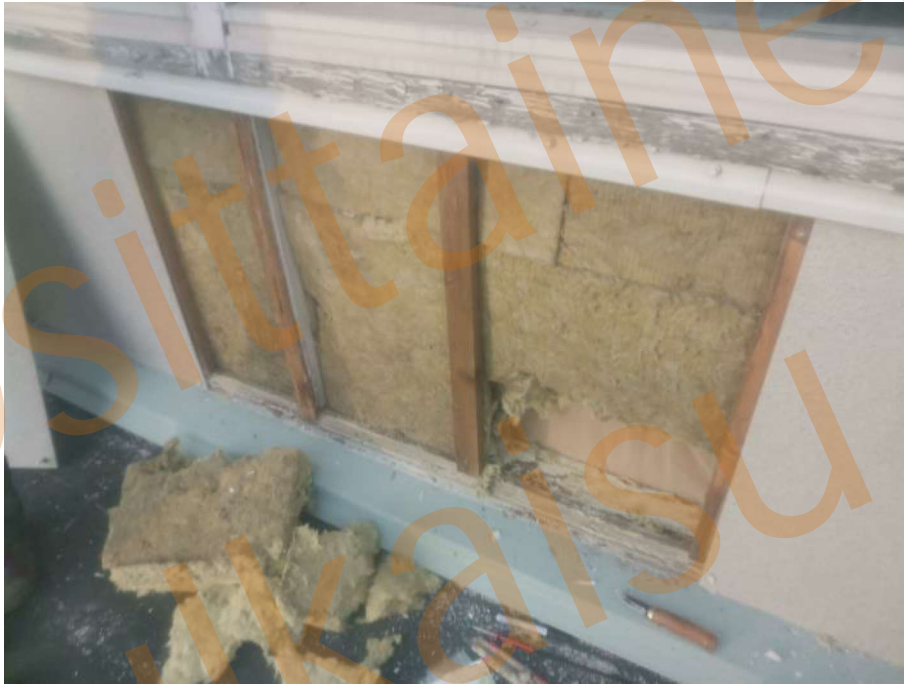
Julkisivulevytyksen taustalla ei havaittu tuuletusta.

Kuva 19. Rakenteet pellityksen taustalla.

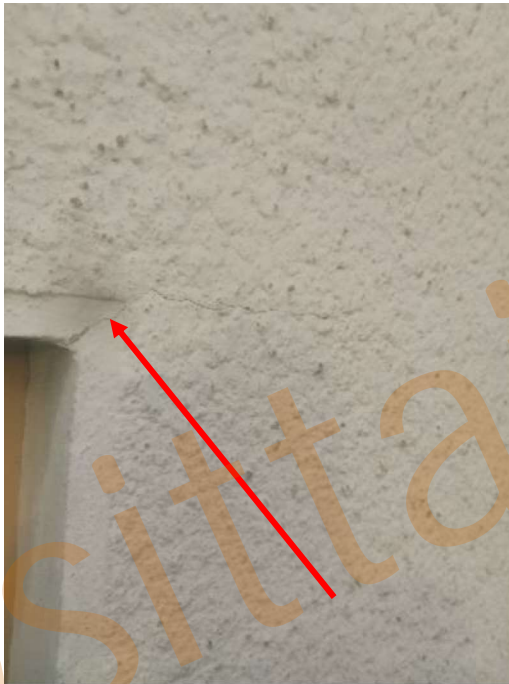
Julkisivuilla havaittiin halkeilua, jotka pääosin lähtivät ikkuna-aukkojen kulmista kulkien seuraavaan ikkuna-aukon kulmaan sekä voimakasta halkeilua havaittiin kylmän yläpohjan ja lämpimän tilan rajapinnassa. Halkeilua oli myös havaittavissa satunaisesti myös tasapinnoilla, ikkuna-aukkojen pielissä ja pellitettyjen osuoksien reunoilla. Osa halkeamista on kapeata ja on havaittavissa vasta läheltä tarkastettuna, mutta osa halkeamista on leveää ja

Kuva 21. Rappauksen halkeilua ikkuna-aukkojen kulmissa.

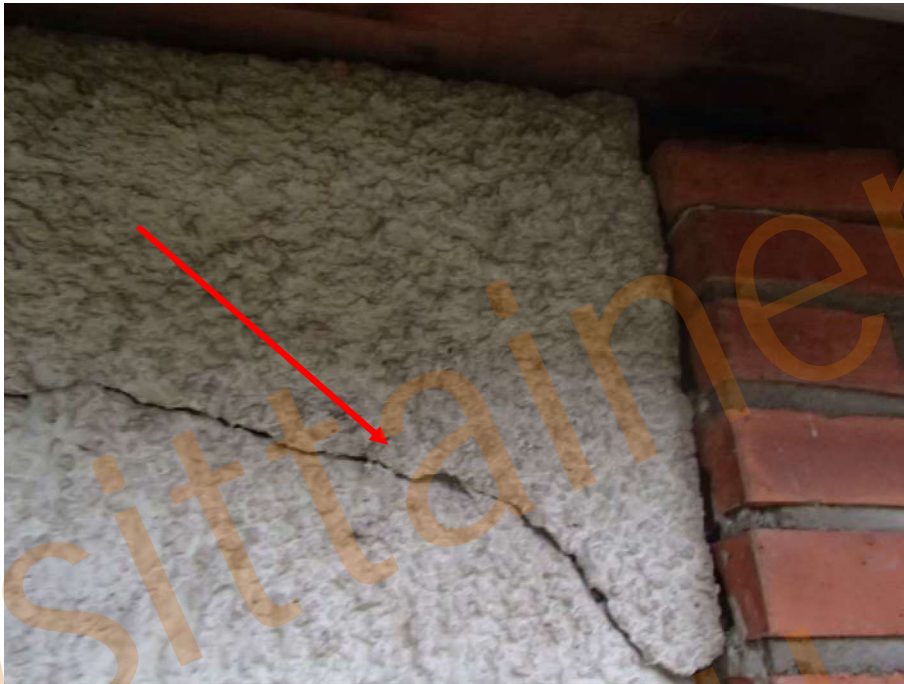
Kuva 23. Leveää rappauksen halkeilua yläpohjan rajapinnassa.

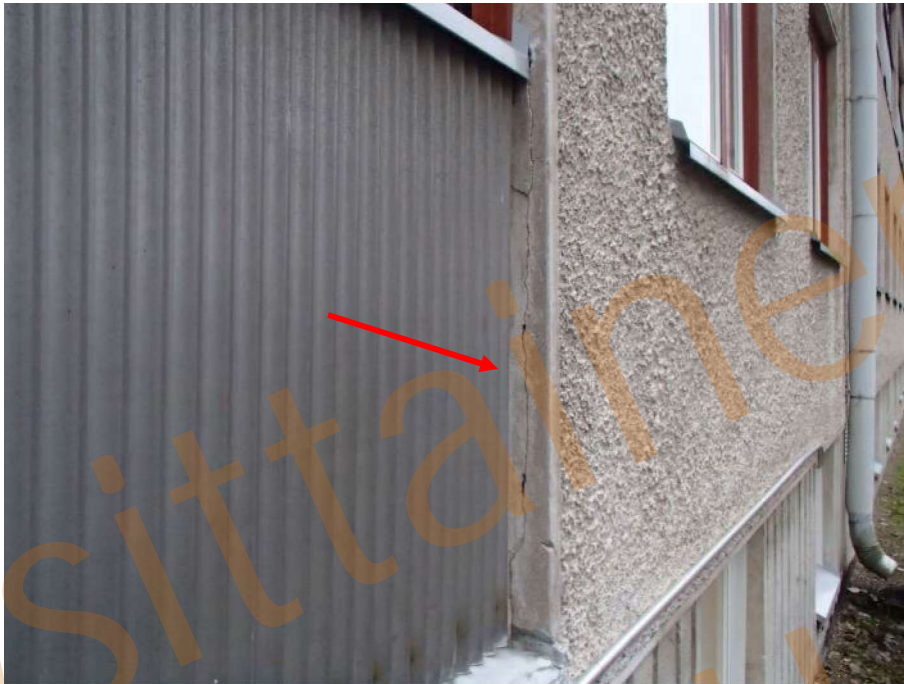
Kuva 25. Rappauksen halkeilua pellityksen pielirakenteessa.

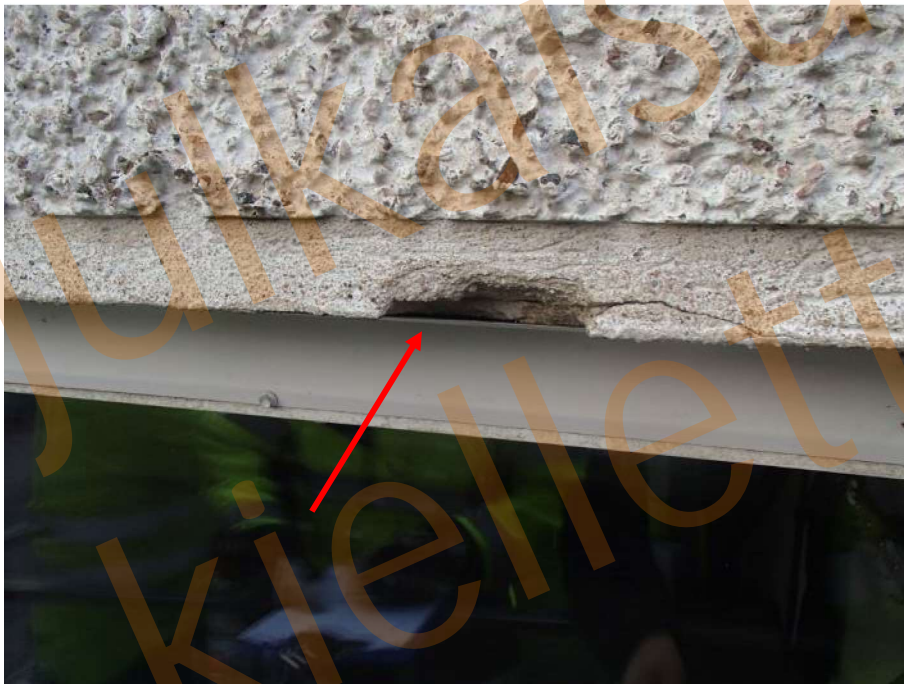
Kuva 26. Rappauksen halkeilua ja palasten irtoilua ikkuna-aukkojen pielirakenteessa.

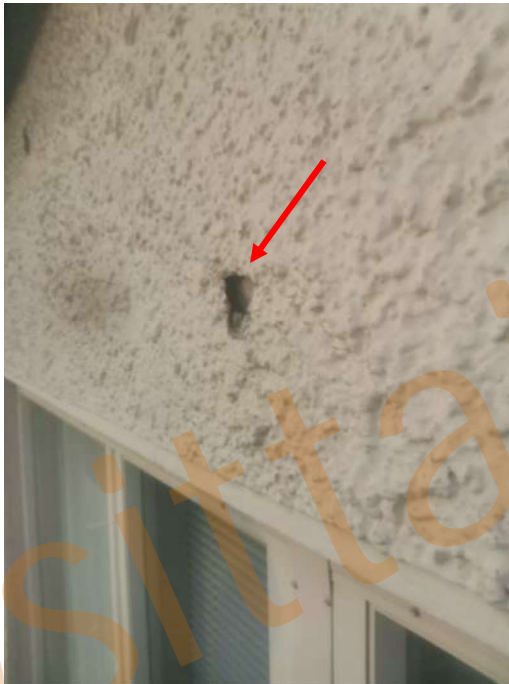
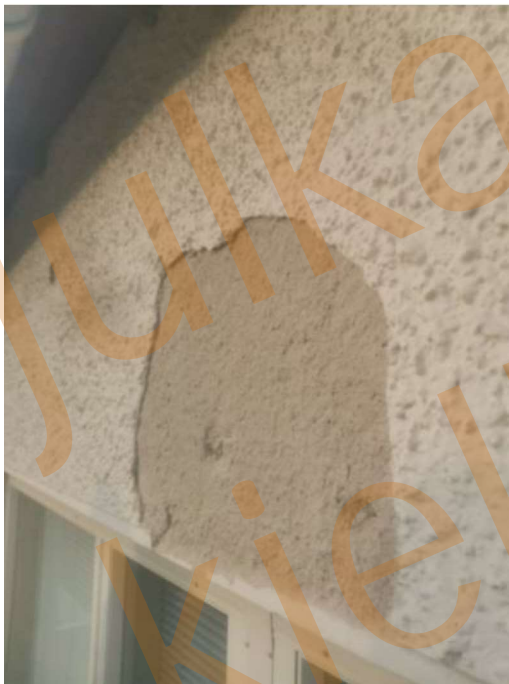
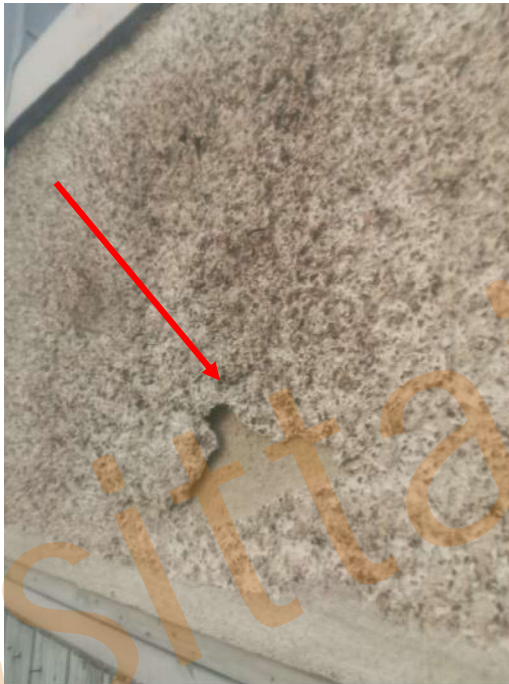
halkeamien kautta sade- ja sulamisvesi on kulkeutunut rakenteiden sisään vaurioittaen rappauslaastia. Rappauspinnoina havaittiin paikoin alueita, missä rappaus on kokonaan irti alustastaan erityisesti räystään alapuolella sekä kolmannen kerroksen ikkunoiden yläpuolella. Edellä mainituilla alueilla on rappauksen tippumisvaara ja osa irtonaisista rappauksista pudotettiin alas hallitusti kuntotutkimuksen yhteydessä. Irtoilevia palasia havaittiin myös ikkuna-aukkojen pielissä ja pellitettyjen alueiden reunoilla. Paikoin rappauslaastit (terveet kopo-alueet) pysyvät seinäpinnoina laastin sisäisten voimien avulla. Julkisivujen rappausvaurioita on paikoin korjailtu ja useat korjauskohdat ovat irti alustastaan sekä kopoa havaittiin myös korjattujen alueiden rajapinnoilla. Irtoilevaa ja halkeilevaa rappauslaastia on korjailtu elastisella liimamassalla, mutta korjaukset eivät ole kestäneet. Julkisivujen maalit ovat paikoin ikääntyneet voimakkaimman rasituksen alueilla, ja rappauslaasti on paikoin tullut esiin kuluneiden maalipintojen alta sekä pintarappauksen uloimmat osat ovat paikoin hieman pehmentyneet kosteusrasituksen seurauksena. Rakenteiden sisään kulkeutunut sadevesi on paikoin vaurioittanut rappauslaastia erityisesti vaurioituneiden syksytörvien ympärillä. Sokkelin ja julkisivurappauksen rajapinnalla rappaukset ovat irti pohjastaan, mutta pysyvät seinillä rappauksen sisäisten voimien avulla. Tiilimuurausten, pellityksen ja rappauksen rajapinnoilla havaittiin rakoja rakenteisiin, joista sadevesi pääsee kulkeutumaan rakenteisiin. Paikoin tiilimuurausten ja julkisivurappauksen rajapinnoista on irronnut palasia rappauksesta. Rappauksessa ei havaittu verkotusta, mikä tasaisi rappauksen halkeilua.

Kuva 27. Paikoin rappaus on kokonaan irti pohjastaan.

Kuva 28. Paikoin rappaus on kokonaan irti pohjastaan.

Kuva 29. Paikoin rappaus on kokonaan irti pohjastaan.

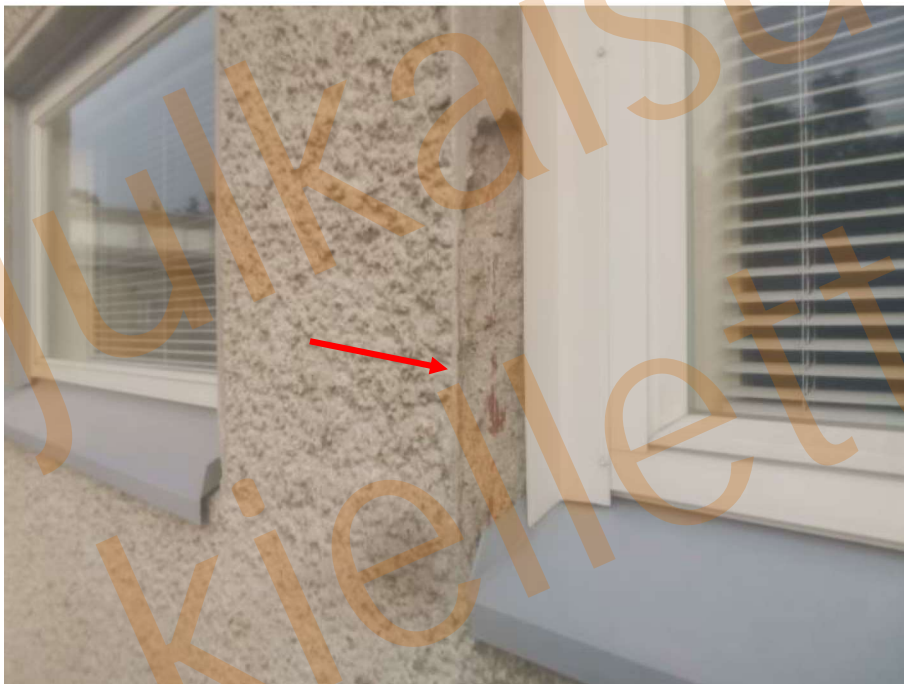
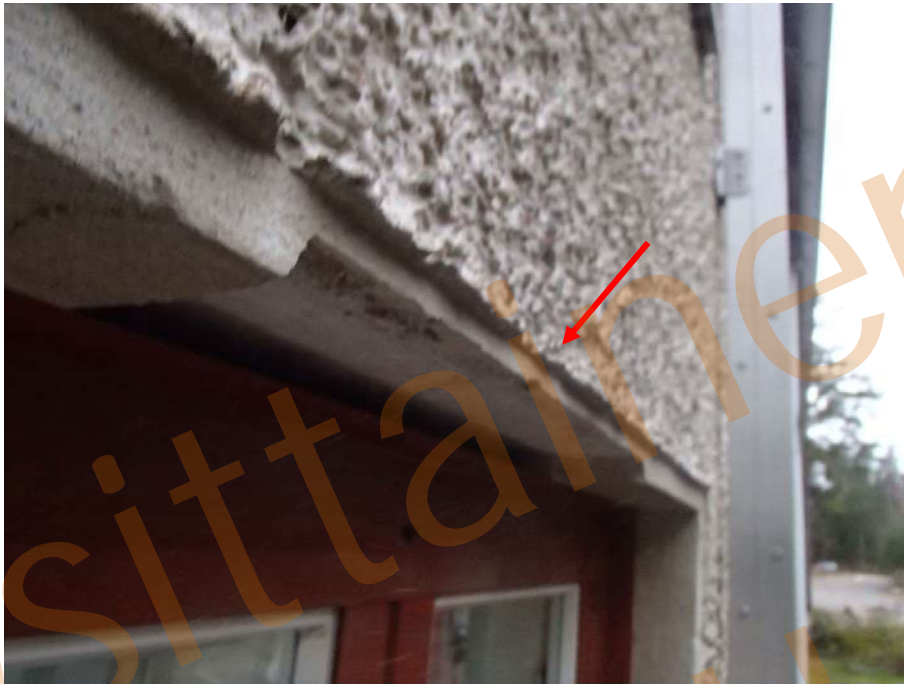
Kuva 30. Paikoin ikkuna-aukkojen pielistä on irronnut rappauksen palasia.

Kuva 31. Paikoin ikkuna-aukkojen pielistä on irronnut rappauksen palasia.

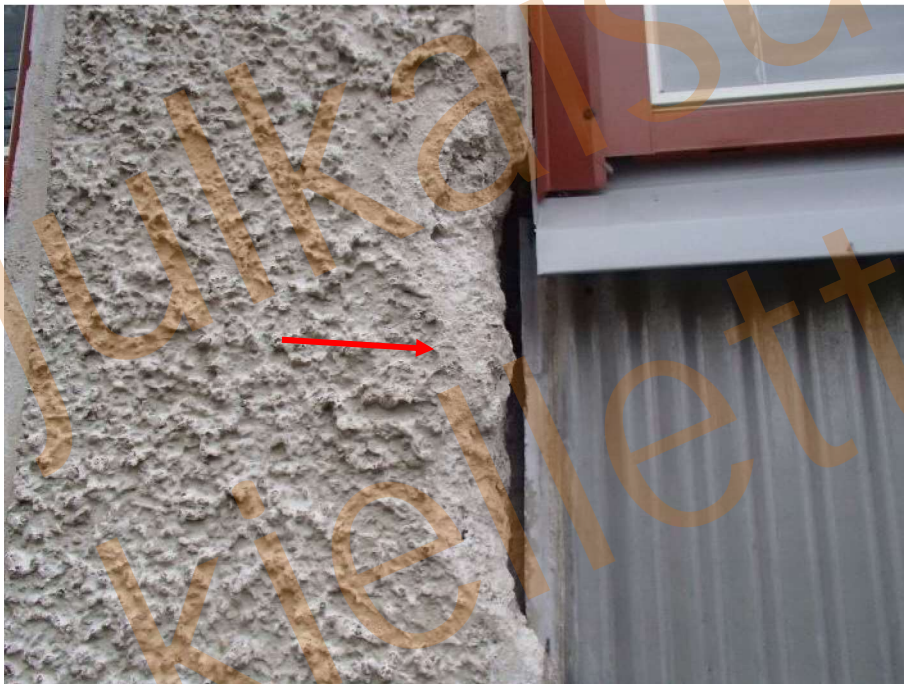
Kuva 32. Paikoin pellitysten pielistä on irronnut rappauksen palasia.

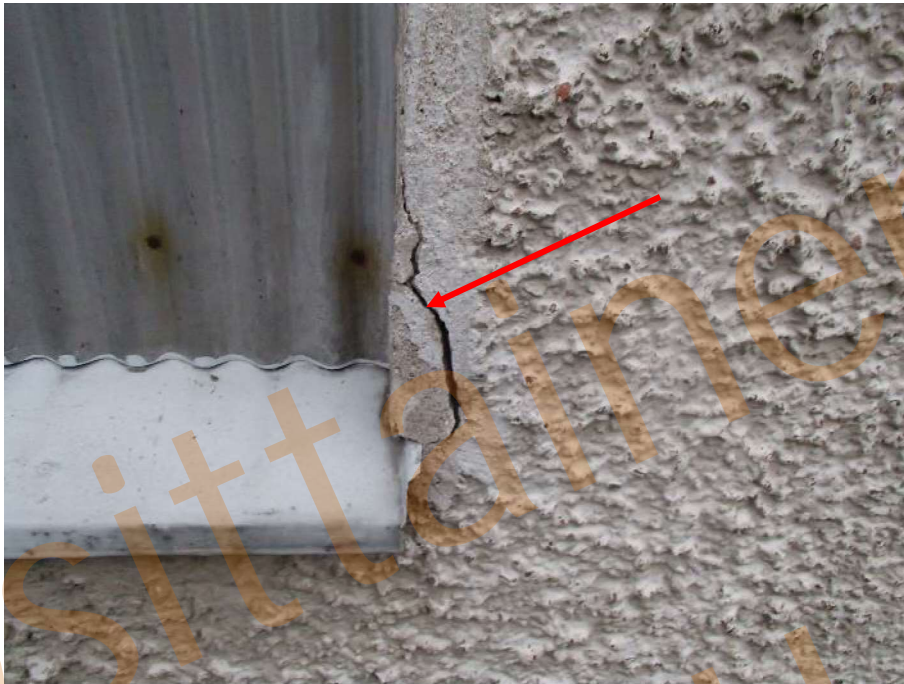
Kuva 33. Paikoin pellitysten pielistä on irtoamassa rappauksen palasia.

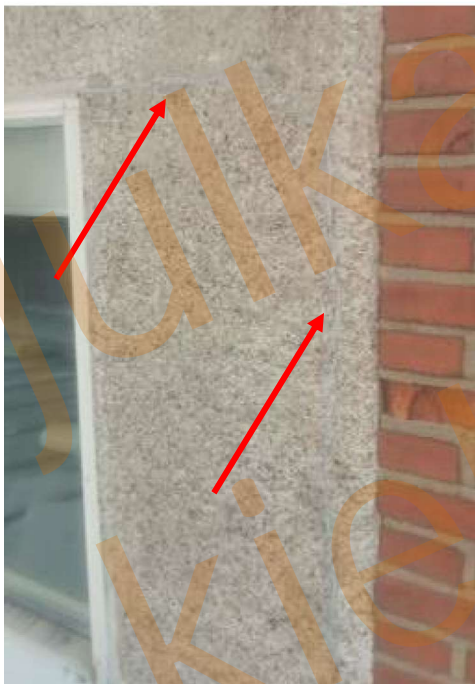
Kuva 34. Rappauksen halkeilua on korjailtu elastisella saumamassalla.

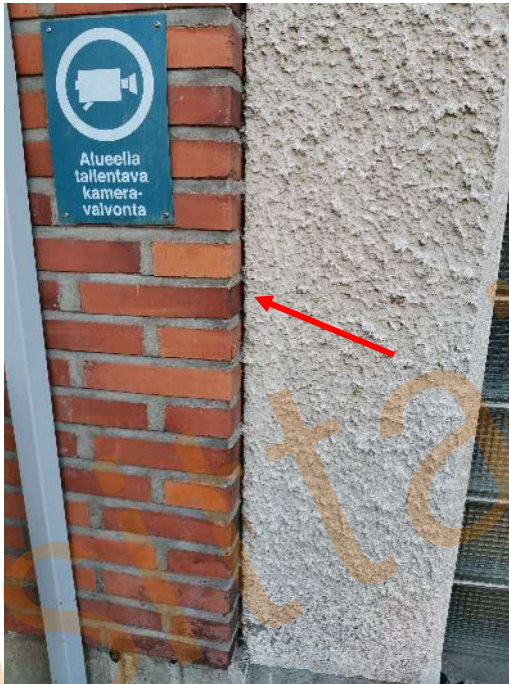
Kuva 37. Tiilimuurauksen ja rappauksen rajapinnassa on avoimia saumoja rakenteisiin.

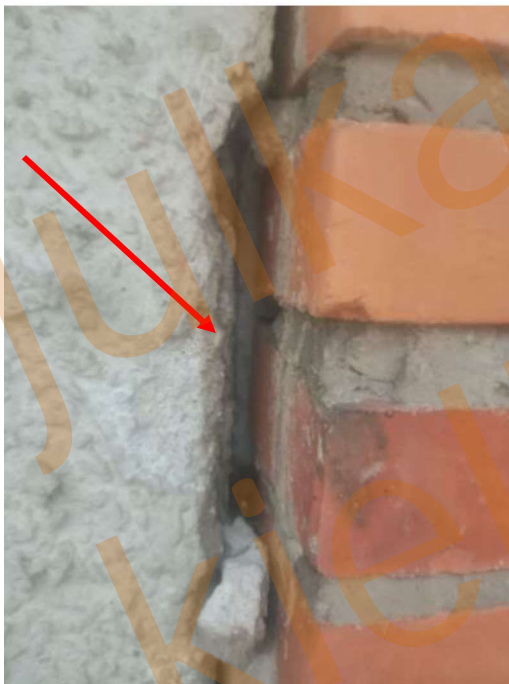
Kuva 38. Tiilimuurauksen ja rappauksen rajapinnassa on avoimia saumoja rakenteisiin sekä rajapinnoilta on irronnut rappauksen palasia.

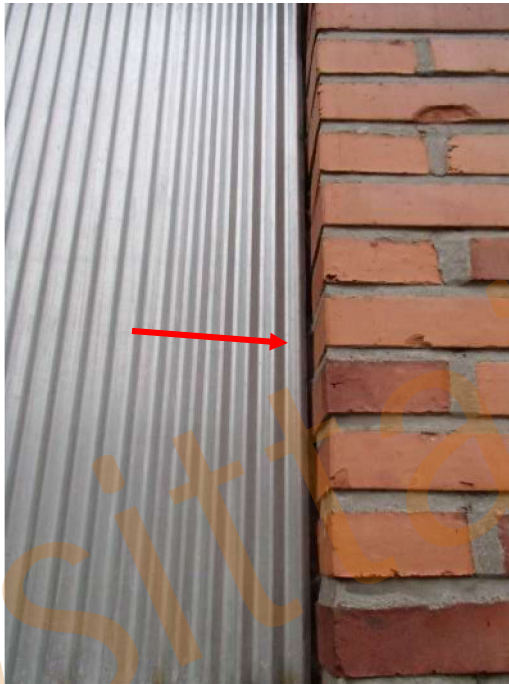
Kuva 39. Tiilimuurauksen ja pellitysten rajapinnoissa on aukkoja rakenteisiin.

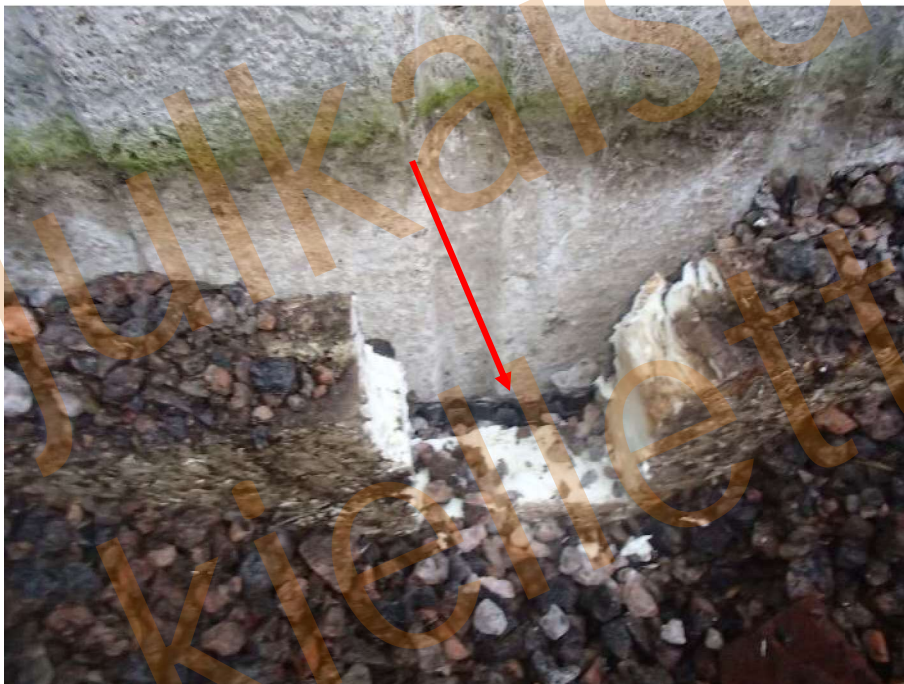
Rakennuksen sokkelin ulkopinnoilla havaittiin perusmuurilevytys ja XPS-eriste Mäntytien puoleisella sivulla, mutta maapinnan alapuolella ei havaittu perusmuurilevytyksessä ylälistaa, joka estää sade- ja sulamisveden kulkeutumisen perusmuurilevytyksen ja sokkelin väliin. Sokkelin lämmöneristeenä on vaurioherkkää sementtikuitu- ja korkkieristettä. Sokkelissa on paikoin teräkset pinnassa ja sokkelissa havaittiin pystysuuntaista halkeilua sekä halkeamissa kasvaa paikoin sammalta. Sokkelin sisällä havaittiin rakennusaikaista muottitavaraa. Sokkelin alapinnoissa havaittiin myös betonin pinnallista rapautumista. Näyteporauksen yhteydessä havaittiin sokkelin ulkopinnoilla betonin levymäistä irtoilua ja vasaroinnin yhteydessä paikoin sokkelissa havaittiin ns. kopoa. Mäntytien puoleisella sivulla sokkelissa havaittiin korvausilmakanavia, jotka ovat osin maanpinnan alapuolella. Sokkelin edustan maanpinnat eivät kaada rakennuksesta ulos päin kaikkialla suositusten mukaisesti kolmen metrin matkalta.

Kuva 40. Patolevyn ylälistaa ei ole asennettu maanpinnan alapuolella.

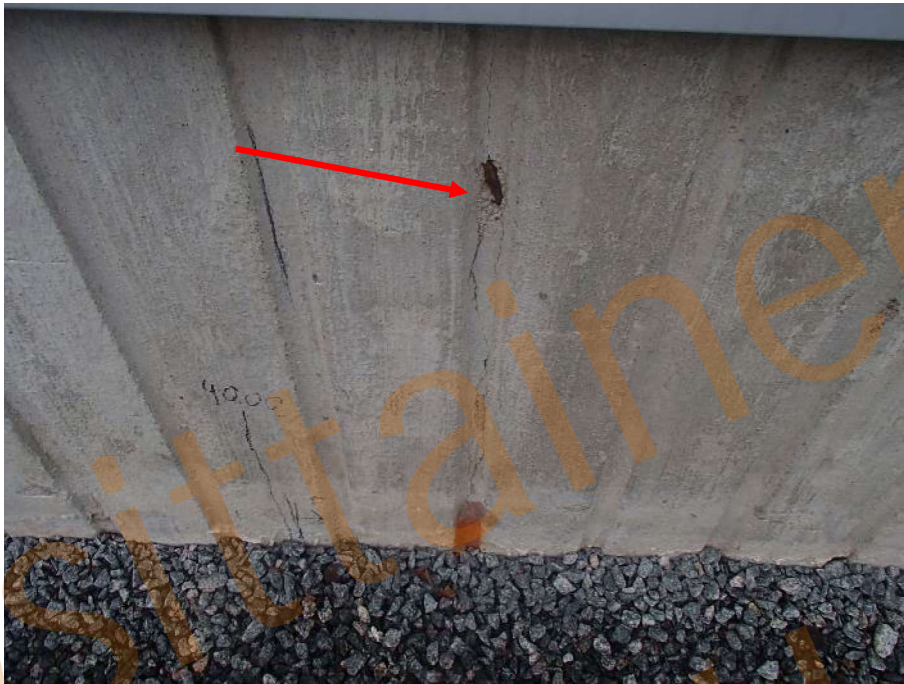
Kuva 41. Sokkelissa havaittiin halkeilua ja raudoiteteräkset ovat paikoin lähellä ulkopintaa.

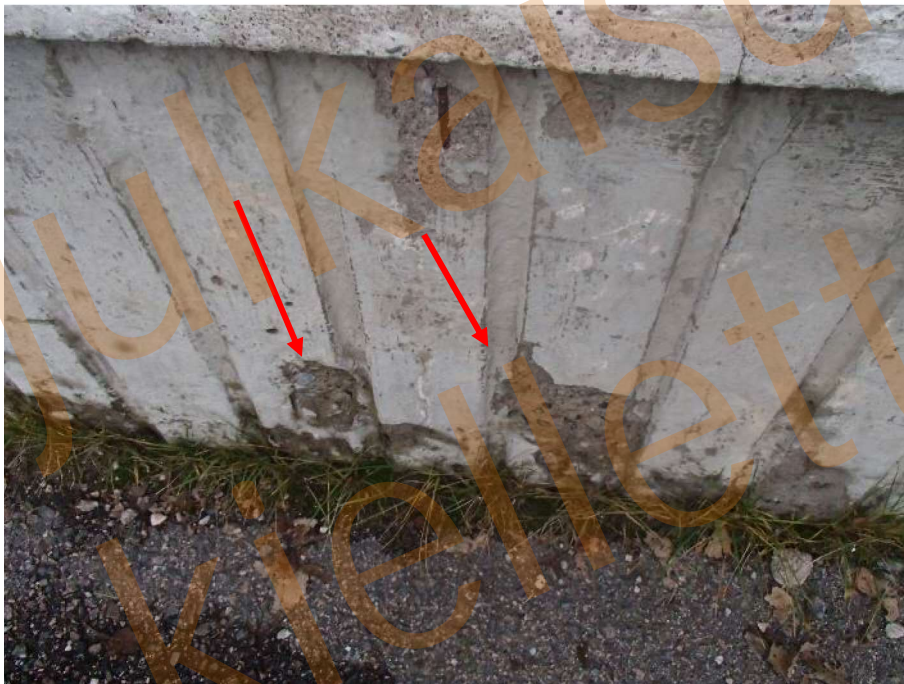
Kuva 42. Sokkelissa havaittiin rapautumista.

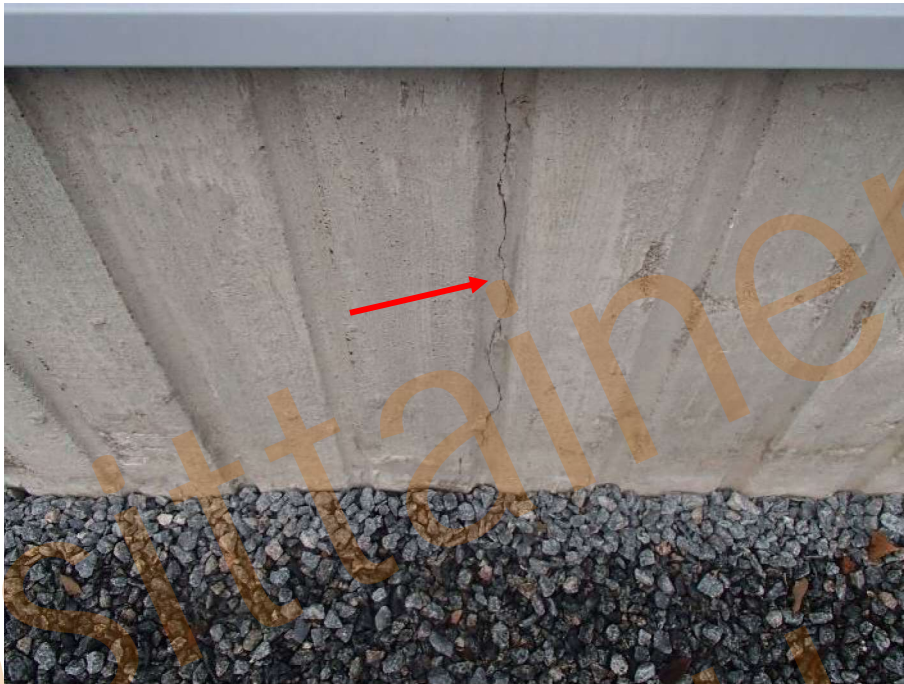
Kuva 43. Sokkelissa havaittiin halkeilua.

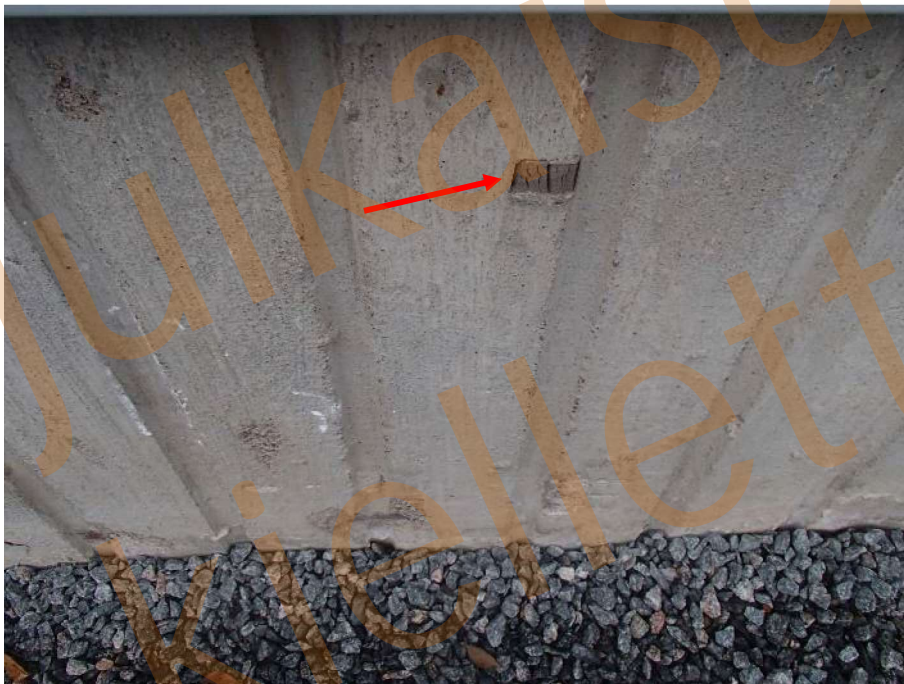
Kuva 44. Sokkelin sisällä havaittiin rakennusaikaista puumateriaalia.

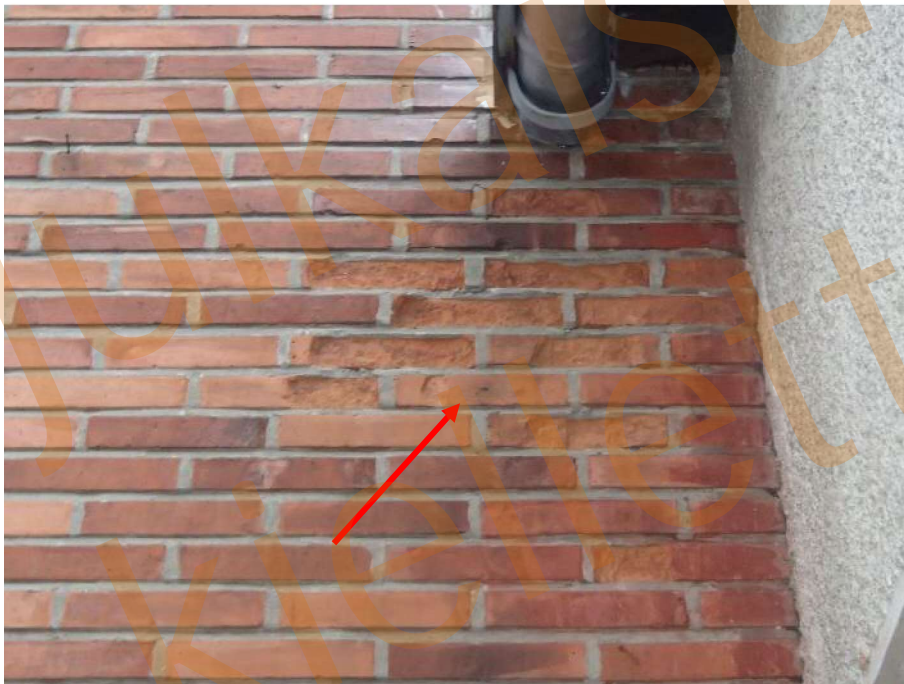
Rakennuksien tiilimuurauksilla havaittiin paikoin tiilien rapautumista ja tiilien pinnasta on irronnut levymäisiä palasia. Levymäisiä palasia on irtoillut korkean kosteusrasituksen alueelta ja sadevesikourujen lähetyviltä. Tiilimuurausten yläosissa, rakennuksien päätyjen yläkulmissa on tiilet irtoillut muurauksesta ja muurauslaastit rapautuneet. Ruokalan ylityspalkeissa on havaittavissa raudoitusterästen korroosiosta aiheutunutta halkeilua.

Kuva 48. Tiilimuurauksesta on irronnut rapautumisen seurauksena levymäisiä palasia.

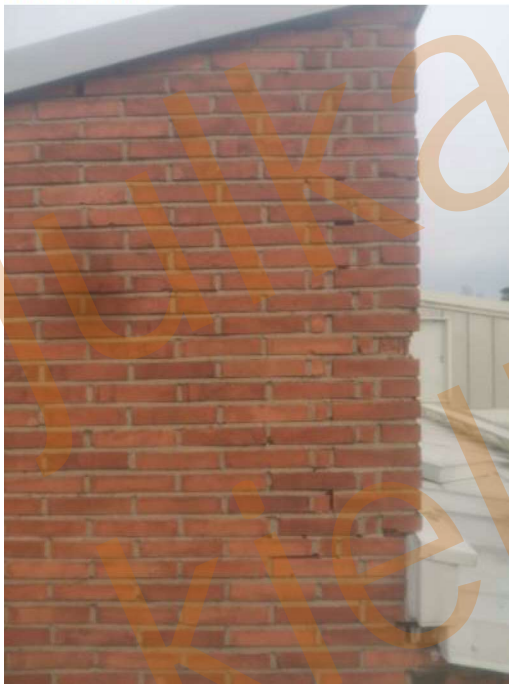
Kuva 52. Tiilimuurauksen yläosissa on laastisaumojen rapautumista ja tiilet ovat irronneet muurauksestaan.

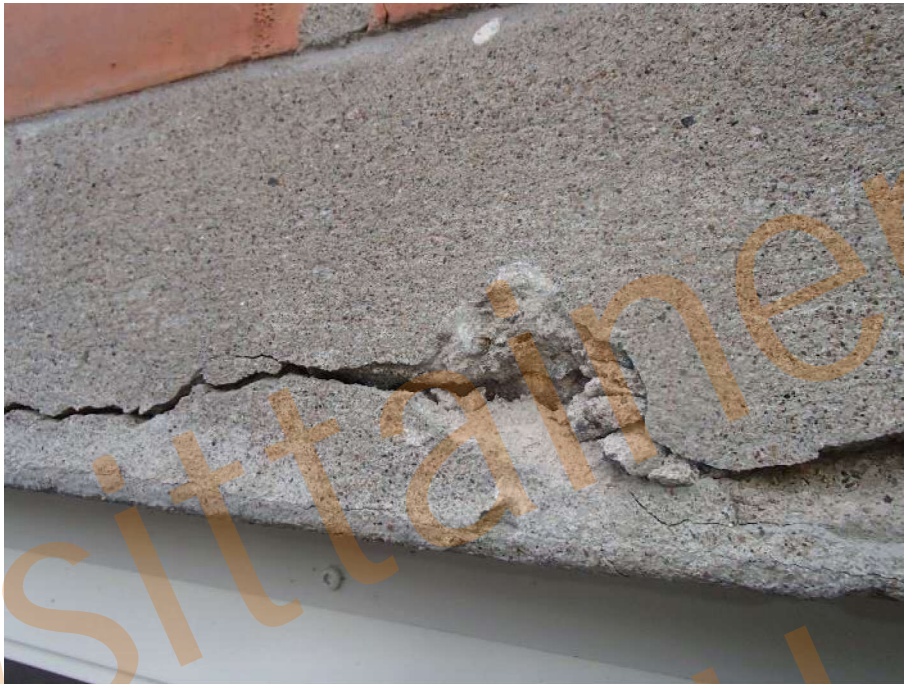
Kuva 53. Ruokalan ikkunanauhan ylityspalkissa havaittiin raudoitusterästen korroosion aiheuttamaa halkeilua.

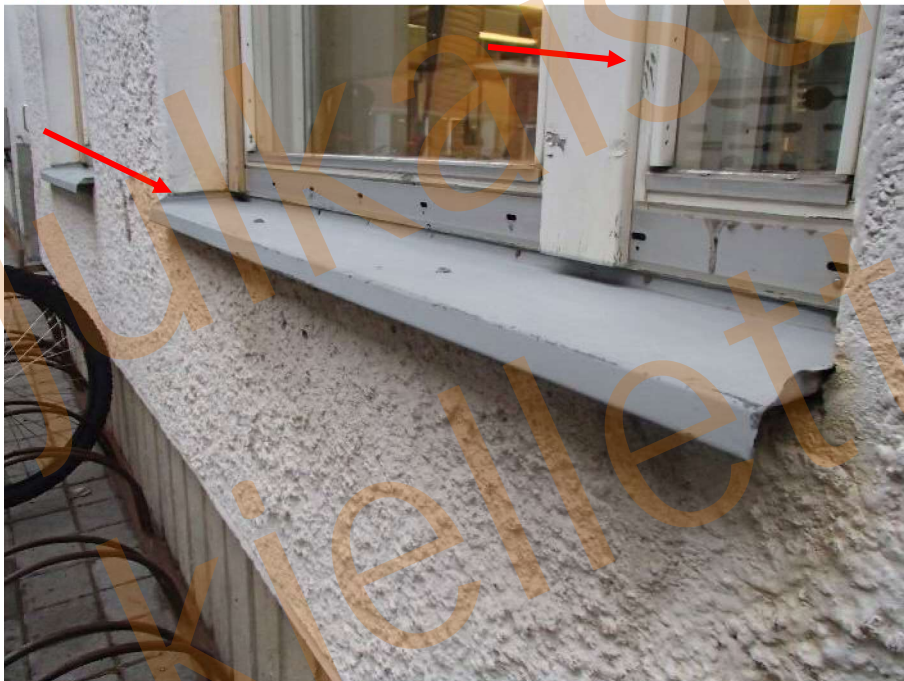
Rakennuksen ikkunat ovat pääosin uusittuja, mutta sisäpihalla on vanhoja ikkunoita. Ikkunarakenteissa ei havaittu merkittäviä vaurioita ja vauriot ovat lähinnä maalin irtoilua ja hilseilyä. Sisäpihan ikkunoiden vesipeltien kaatokulma on loiva ja paikoin vesipelleissä ei ole kaatoa.

Kuva 54. Vanhoissa ikkunapinnoissa havaittiin lievää maalipintojen hilseilyä ja ikkunoiden vesipeltien kaatokulma on loiva tai tasainen.

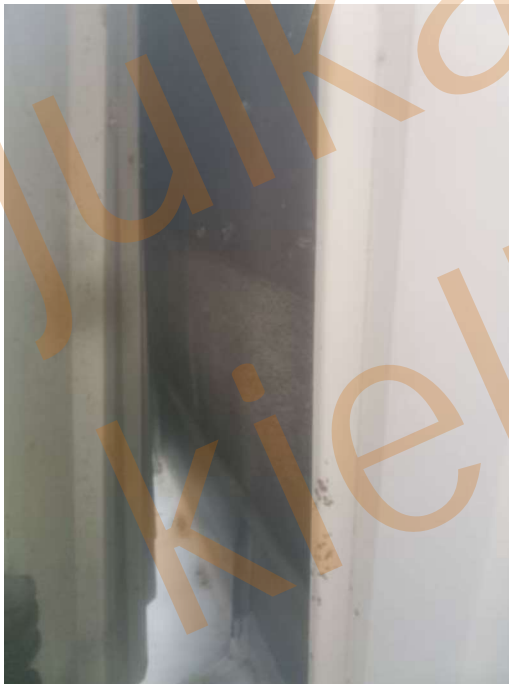
Kuva 59. Rakenteet pellityksen taustalla.

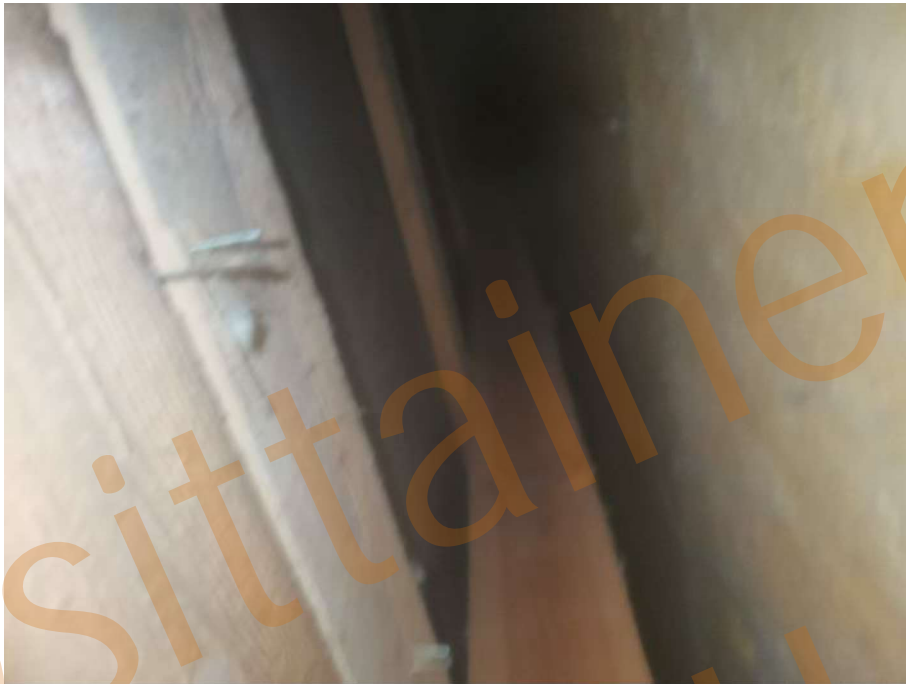
Kuva 60. Rakenteet pellityksen taustalla.

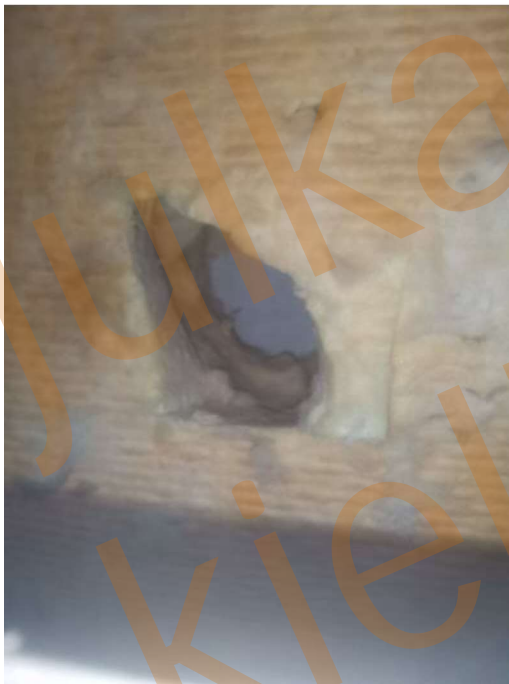
Kuva 61. Rakenteet pellityksen taustalla.

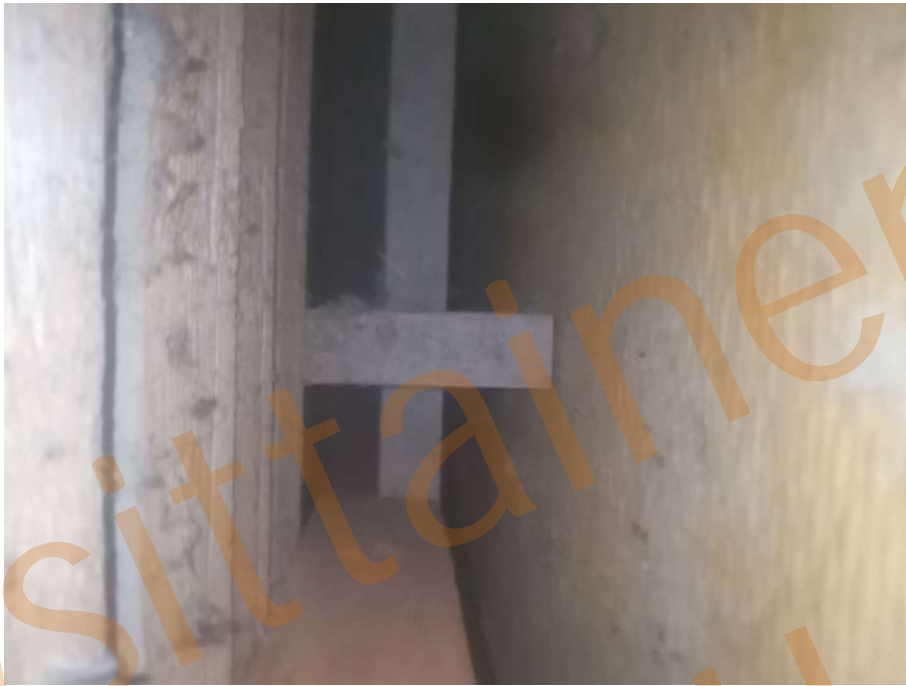
Kuva 62. Rakenteet pellityksen taustalla. Kuva on otettu alaspäin.

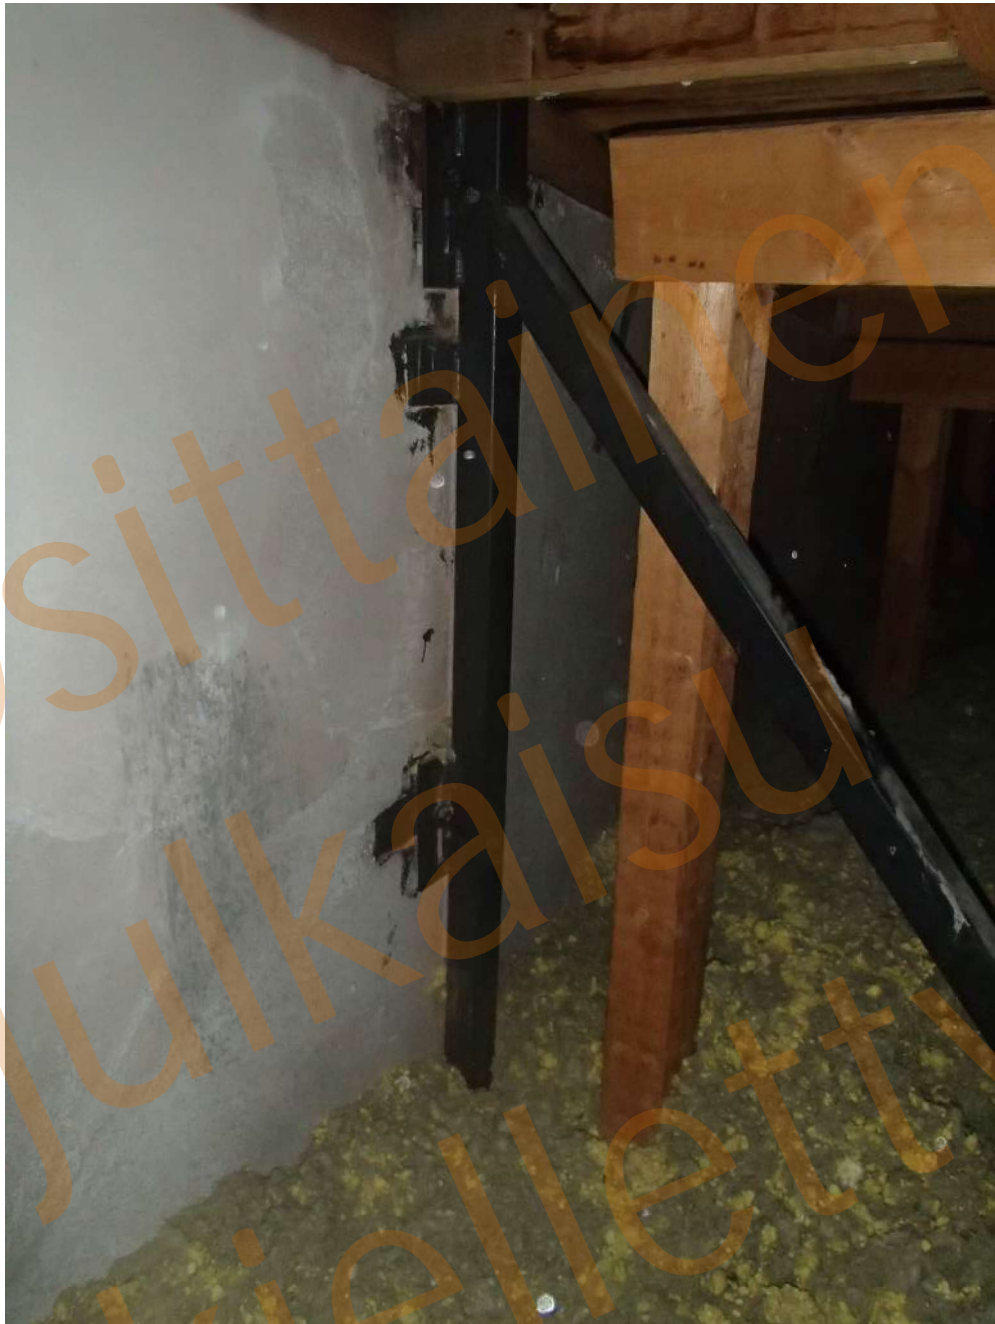
Kuva 72. Julkisivun yläpohjan vastaisten elementtien kiinnitys yläpohjaan.

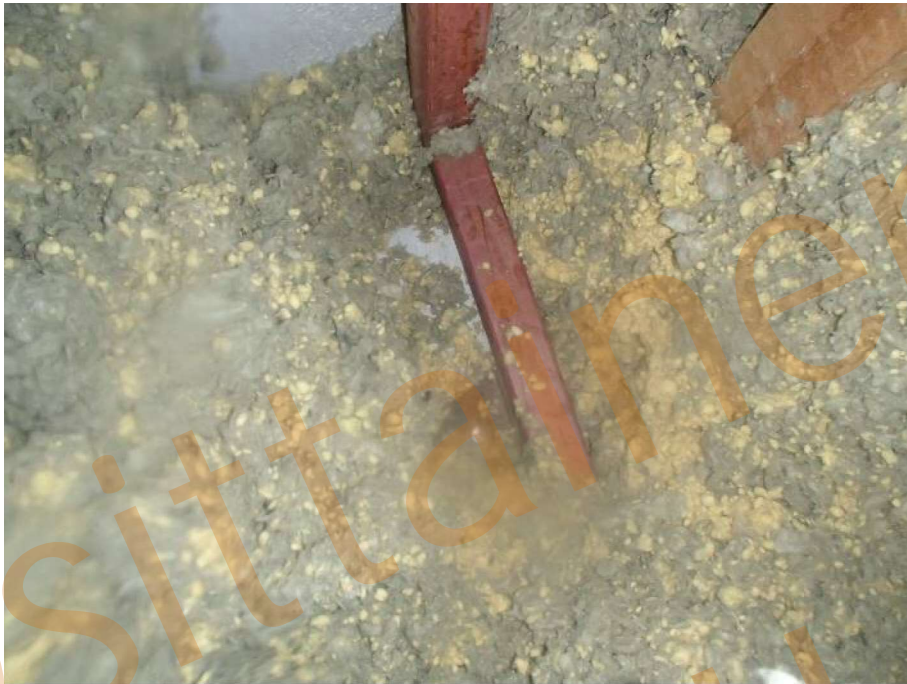
Kuva 73. Julkisivun yläpohjan vastaisten elementtien kiinnitys yläpohjaan.

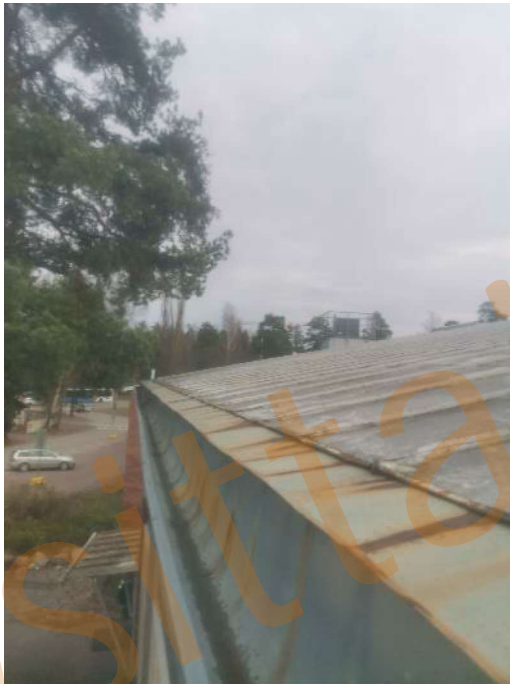
Vuonna 1955 rakennetun vesikaton kuntotarkastuksessa havaittiin maalipintojen ikääntymistä, maalin irtoilua sekä hilseilyä ja vesikatteessa havaittiin pinnallista korroosiota. Sadevesikourujen vieressä on pinnoittamattomia peltikatteita, joissa havaittiin korroosiota kuten myös sadevesikouruissa. Paikoin sadevesikaton kattotarvikkeiden tiivistysmassat ovat ikääntyneet ja irtoilleet. Sadevesikatossa havaittiin yksi reikä sisäpihan erkkerin vesikatteessa, joka on syntynyt todennäköisesti lumikuorman poistamisen yhteydessä. Syksytorvissa havaittiin tarkastuksen yhteydessä korroosiosta aiheutuneita reikiä ja Mäntytien puoleisella julkisivulla syksytorvet ovat turvonnettuja jäätymisen seurauksena, joka on avannut syksytorvien saumoja. Vesikaton sadevesikouruissa on orgaanista jätettä. Sisäpihan katoksissa on bitumikermikate, joka on irronnut kiinnityksestään. Bitumikermissä havaittiin poimuuntumista ja bitumikermikate ei ole enää tiivis. Julkisivujen yläosissa ei ole vastapellitystä, joka estää vaakasateella sadeveden kulkeutumisen yläpohjaan.

Kuva 77. Sadevesikourujen ja reunojen korroosiota vanhassa koulurakennuksessa.
