**JULKISIVUJEN KUNTOTUTKIMUS JA VESIKATTOJEN KUNTOARVIO
31.12.2019**

**MÄNTYMÄEN KOULU
MÄNTYMÄENTIE 2
02700 KAUNIAINEN**

Yritys Etelä-Suomen Rakennuskonsultit Oy
Museokatu 5
00100 Helsinki

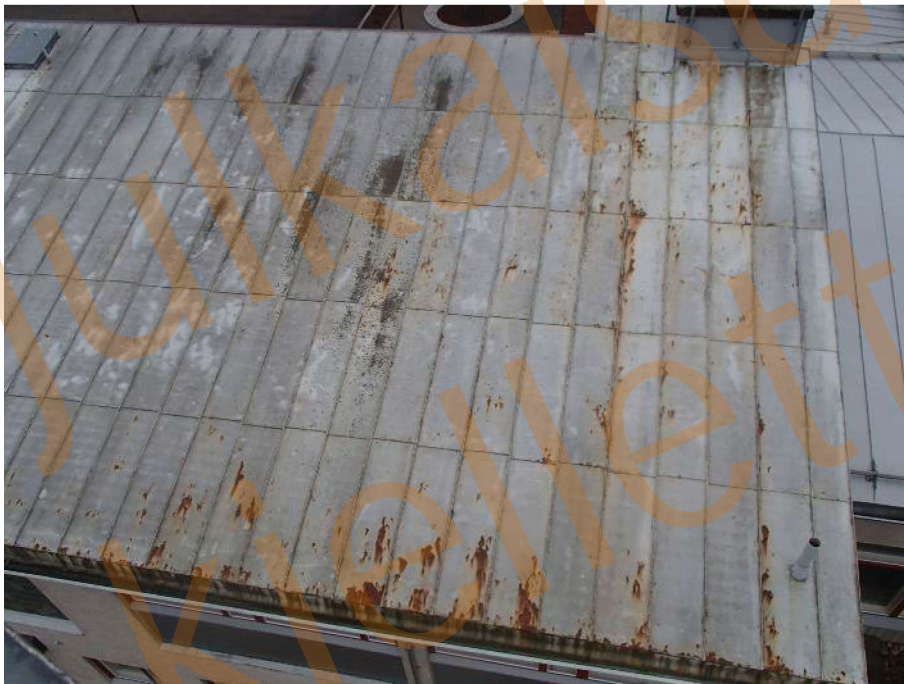
Kuva 78. Vanhan koulurakennuksen vesikatteessa havaittiin paikoin voimakasta korroosiota ja maalipintojen ikääntymistä.

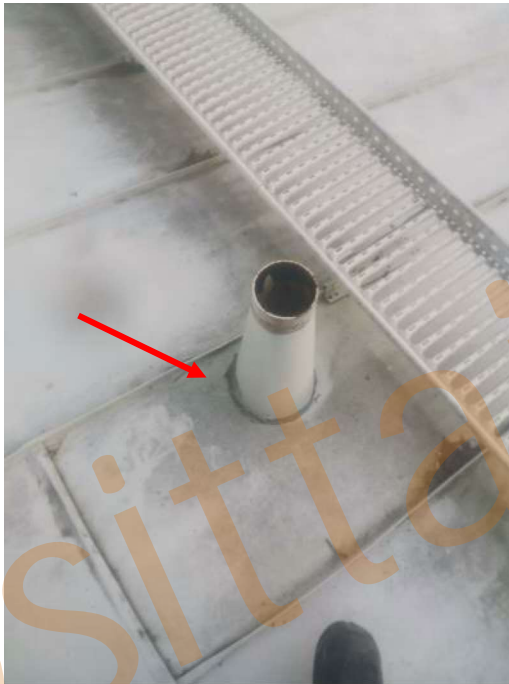
Kuva 79. Lämpivientien tiivistykset ovat paikoin ikääntyneet.

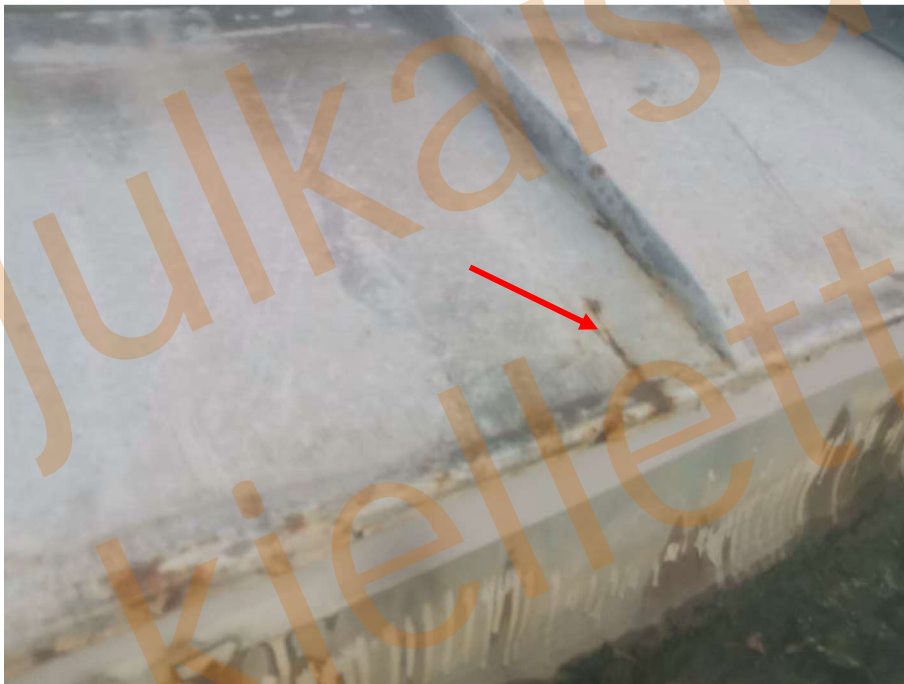
Kuva 80. Sisäpihan erkkerin vesikatteessa havaittiin reikä.

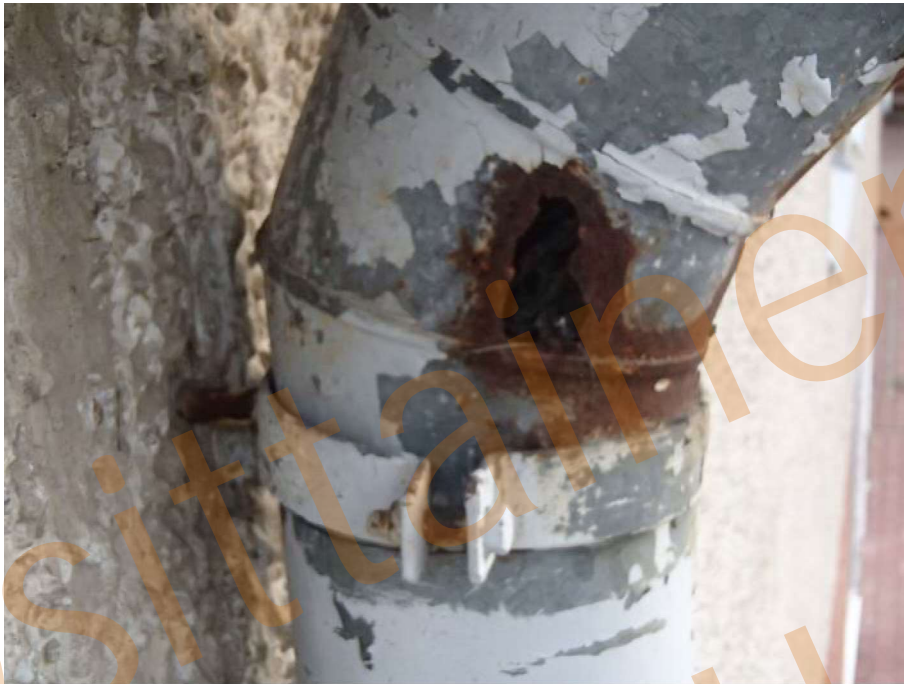
Kuva 81. Syöksytorvissa havaittiin reikiä.

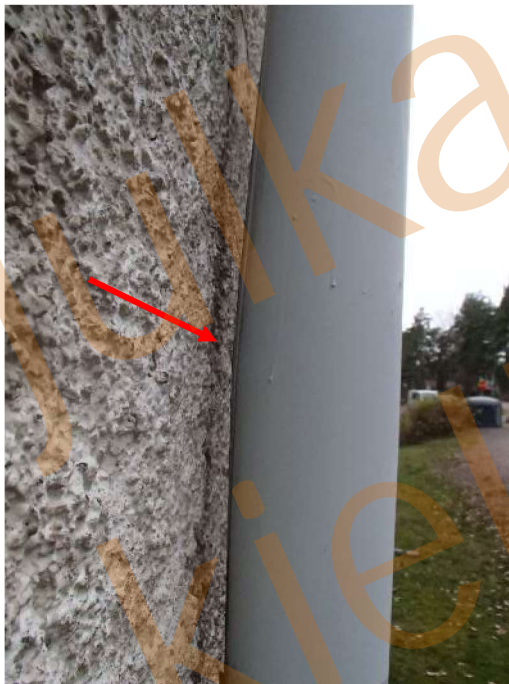
Kuva 82. Vanhan koulurakennuksen syöksytorvet ovat turvonneet jäätymisen seurauksena.

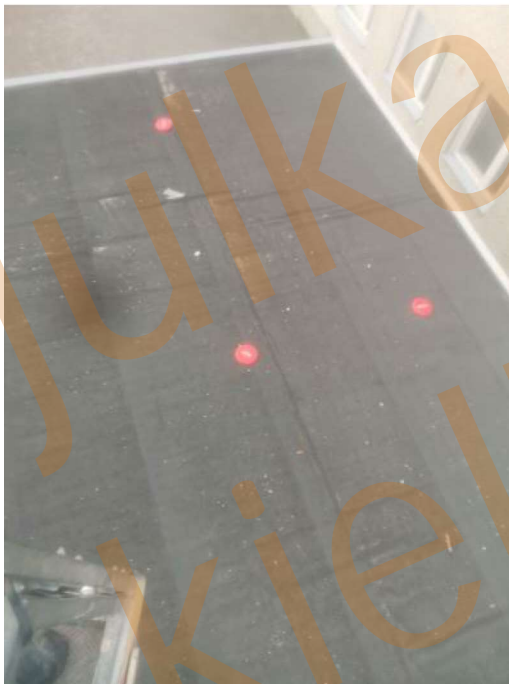
Kuva 84. Sisäpihan katoksen bitumikermissä havaittiin poimuuntumista ja irtoilua pohjastaan.

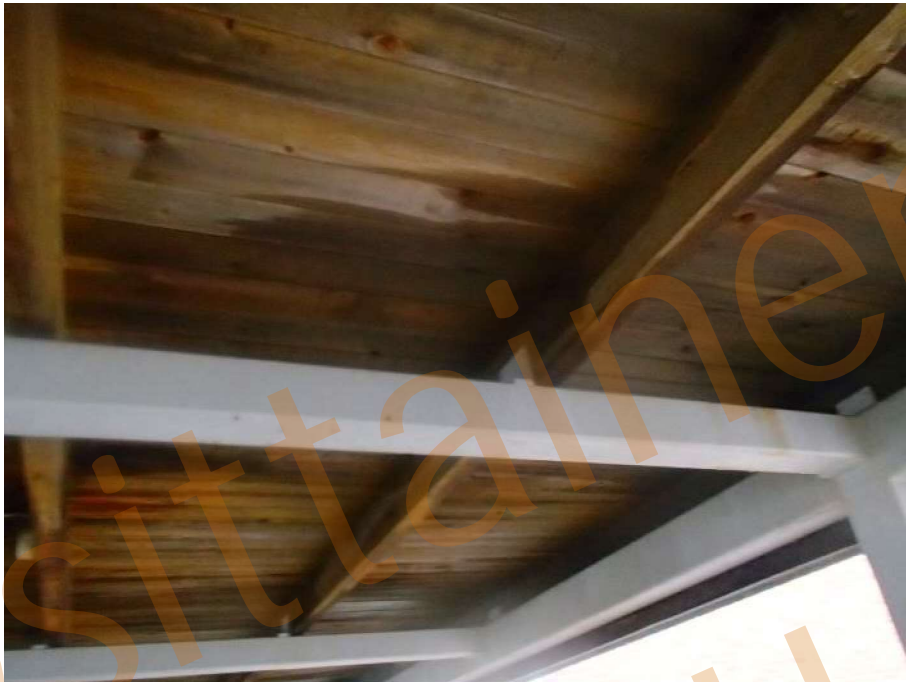
Kuva 85. Sisäpihan katoksen bitumikermi ei ole enää tiivis.

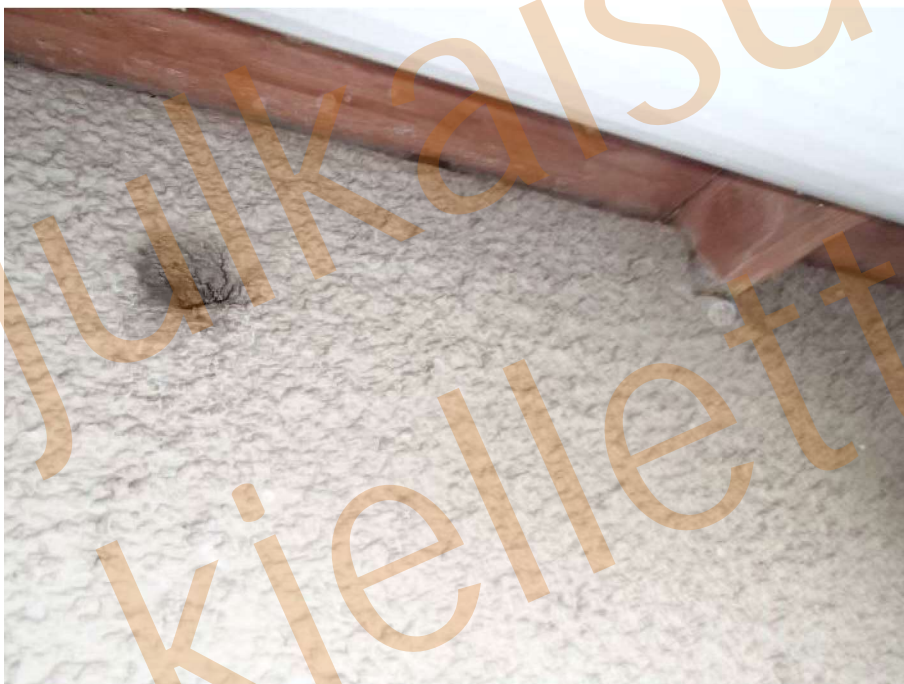
Kuva 92. Yleiskuva räystäsrakenteesta ja yläpohjan tuuletusaukosta.

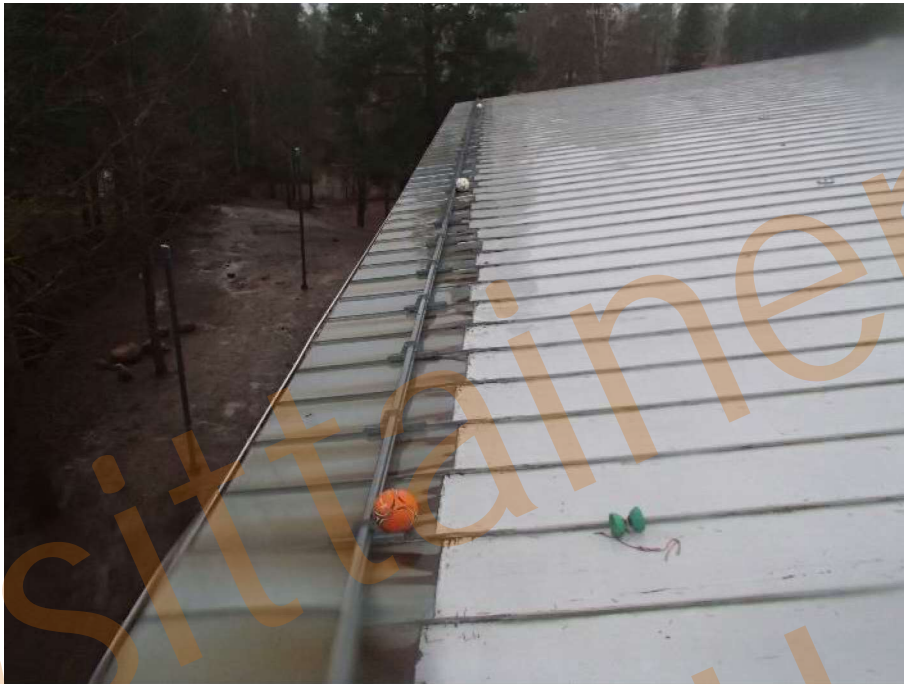
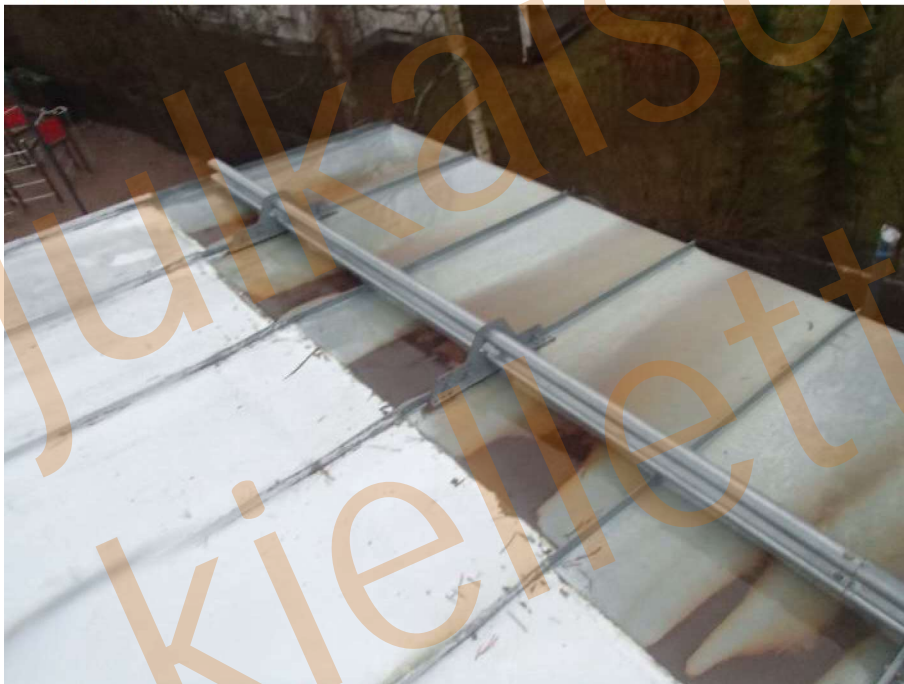
Vuonna 1986 rakennetussa osuudessa havaittiin lievää maalien irtoilua ja kolhuja. Liikuntasalin reuna-alueilla on pinnoittamattomia pellityksiä, joissa havaittiin korroosiota. Liikuntasalin ilmanvaihtojärjestelmien pellityksissä havaittiin rakoja rakenteisiin, joista sade- ja sulamisvesi pääsee kulkeutumaan rakenteisiin. Ilmanvaihtojärjestelmien tasopinnoille kerääntyy sadevesi. Myös 1986 rakennetun koulurakennuksen sadevesikouruissa ja jalkaränneissä havaittiin orgaanista jätettä.

Kuva 95. Liikuntasalin vesikaton alaosassa on pinnoittamattomia peltikatteita, joissa havaittiin korroosiota.

Kuva 96. Liikuntasalin vesikaton alaosassa on pinnoittamattomia peltikatteita, joissa havaittiin korroosiota.

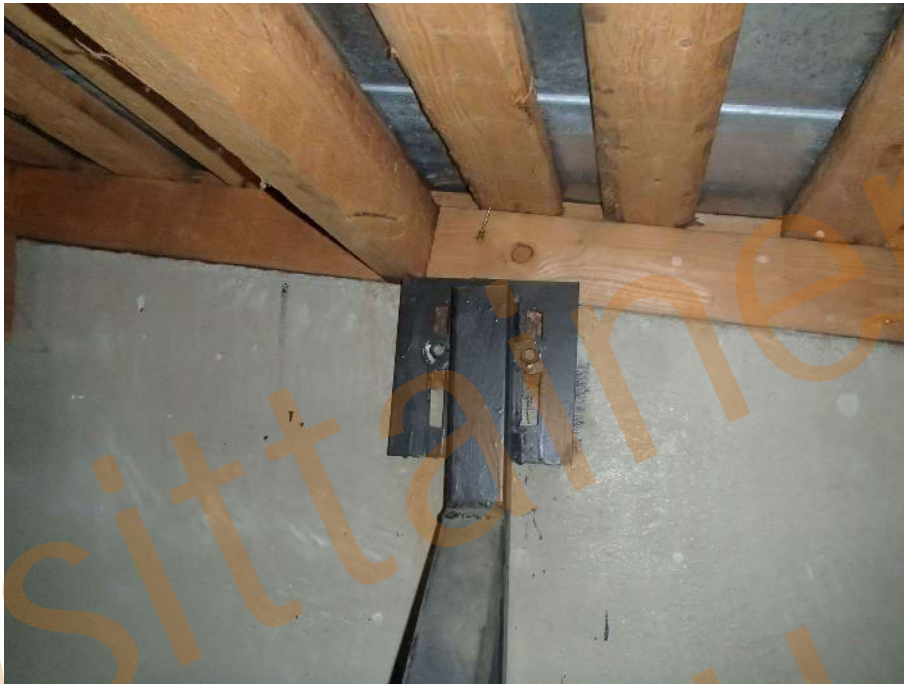
Kuva 101. Liikuntasalin räystäärakenteita sisäpuolelta.

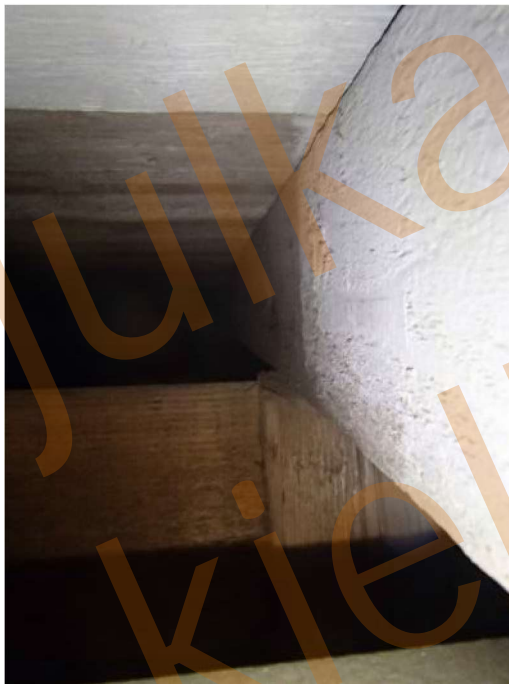
Kuva 104. Uudemman koulun vesikaton pukkirakenne räystäältä kuvattuna.

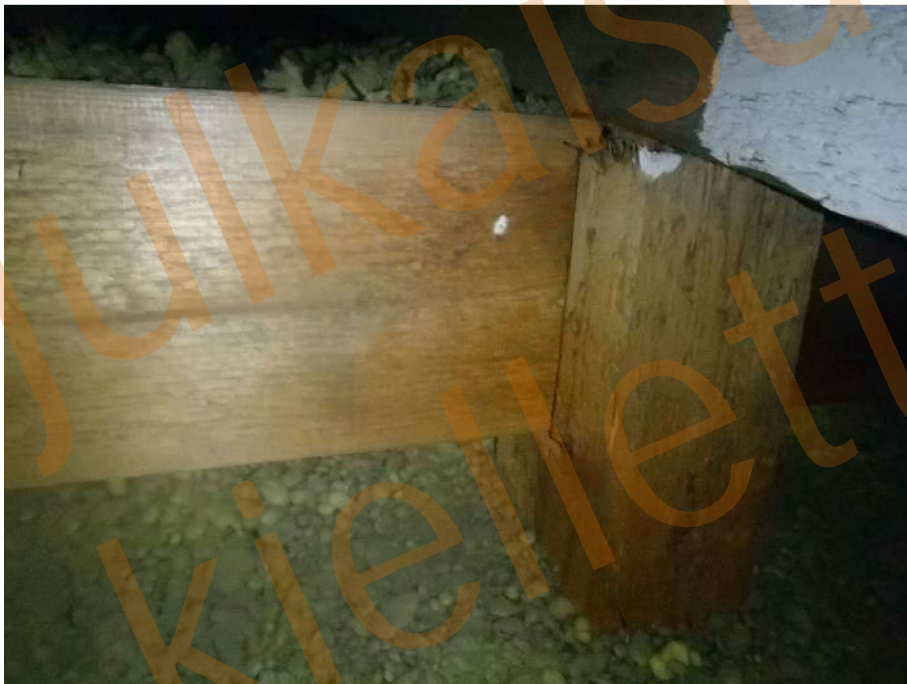
Kuva 106. Uudemman koulun vesikaton puurunko.

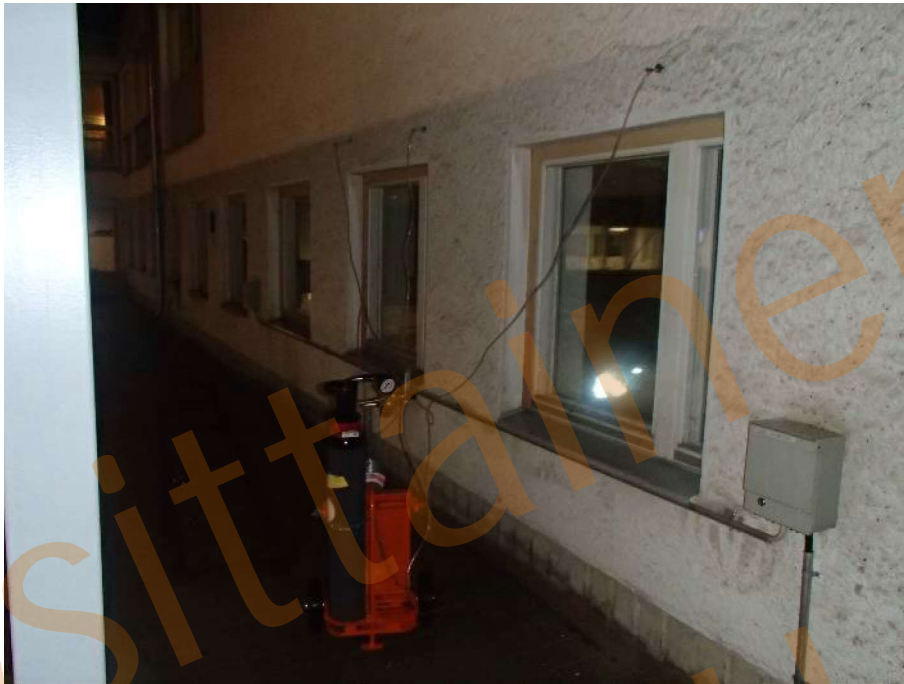
Kuva 109. Merkkiainekaasun syöttöreivät puukäsityöluokan osalta. Syöttöreikiä oli kolme sekä ikkunoiden ylä- että alaosissa.

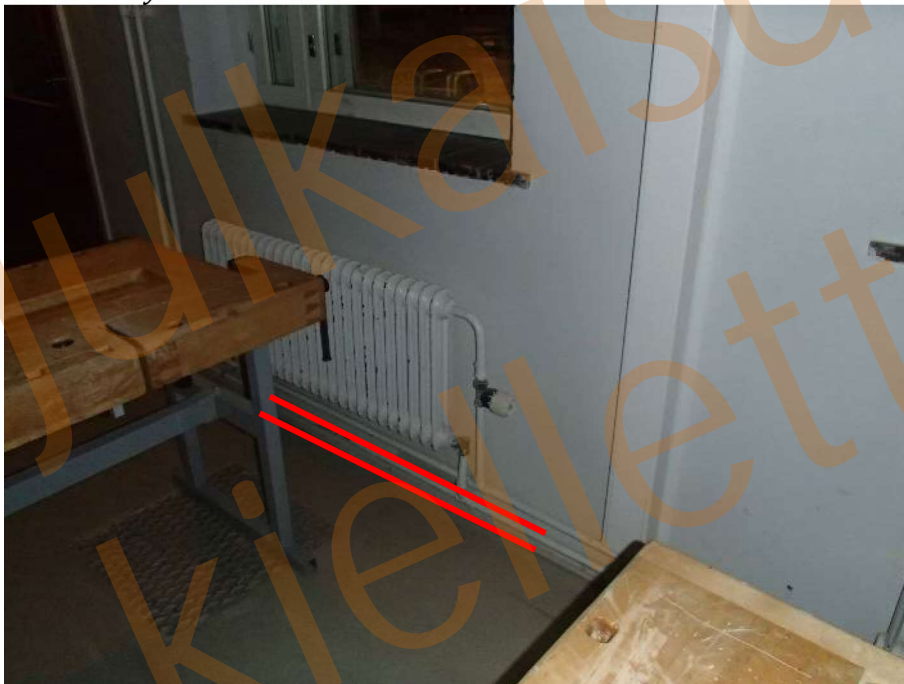
Kuva 110. Puukäsityöluokassa havaittiin voimakasta ilmavuotoa lattiarakenteen ja seinän rajapinnassa.

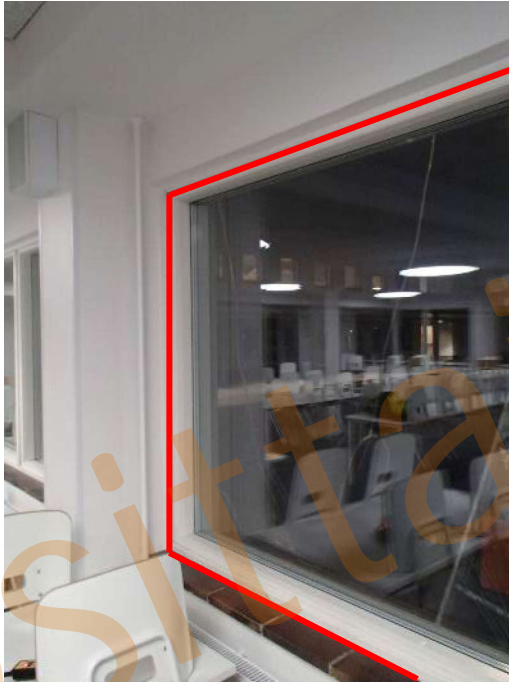
Kuva 111. Ruokalan ikkunoiden rajapinnoilta havaittiin vahva viite vuodosta.

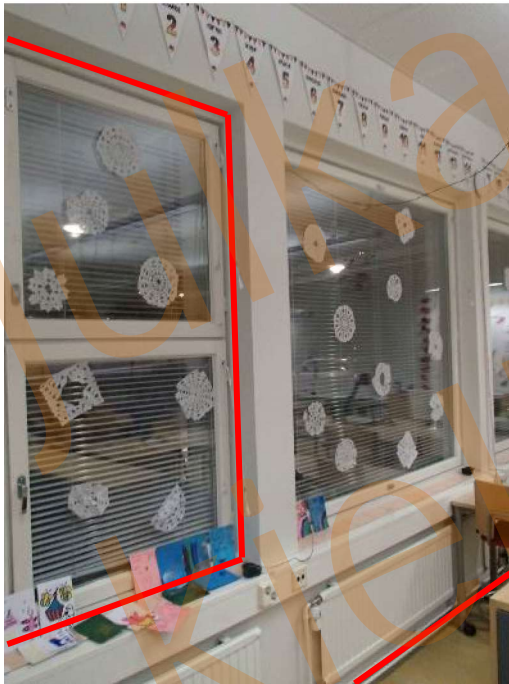
Kuva 112. Luokkahuoneen (D4/1A) ikkunoiden rajapinnoista sekä lattian ja seinärakenteen rajapinnasta havaittiin ilmapuotoa.

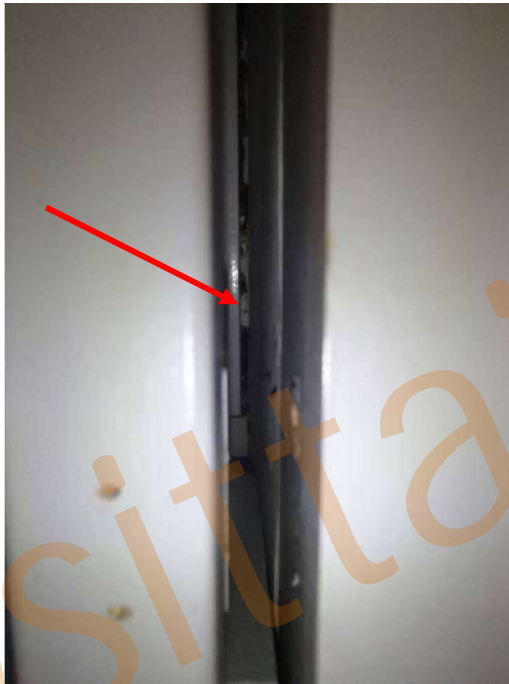
Kuva 113. Liikuntasalin ikkunoiden ja seinän rajapinnasta havaittiin ilmavuotoa. Lähikuva ikkunan ja seinän rajapinnasta.

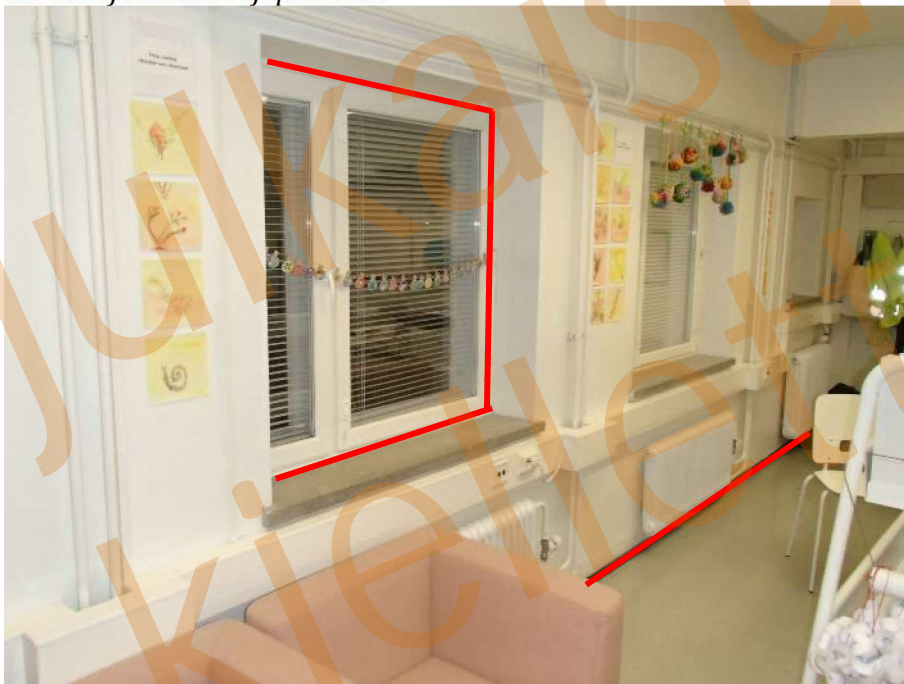
Kuva 114. Luokkahuoneen (A7/1B) ikkunoiden rajapinnoista sekä lattia ja seinärakenteen rajapinnasta havaittiin ilmavuotoa.
