Kuntoarvio RS¹⁵

Mäntymäen koulu

Mäntymäentie 2, 02700 Kauniainen

Tarkastuspäivä 5.8.2021 | Raportointipäivä 26.8.2021

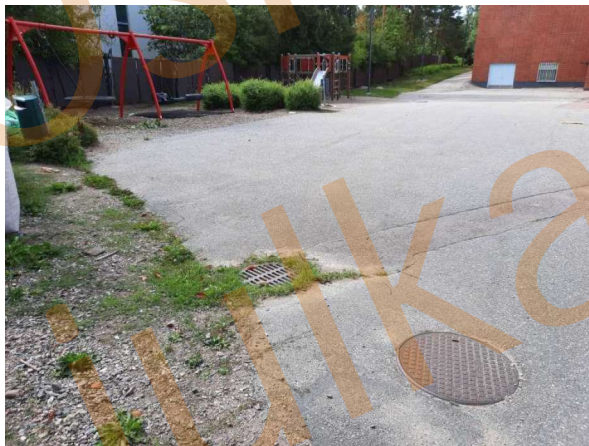
2. Pintavesien ohjausta.

- Salaojien kuvaus ja painehuuhtelu tarvittaessa.

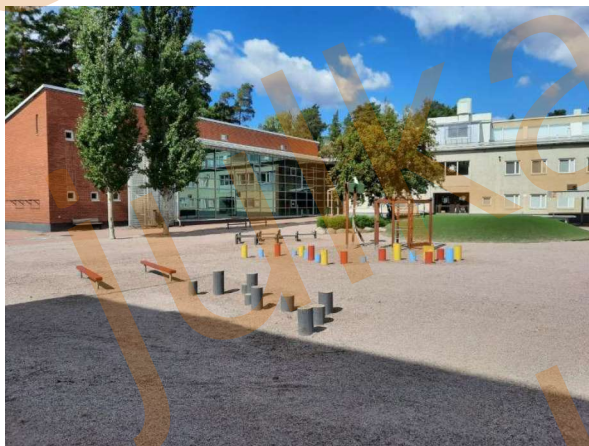
8. Puustoa.

- Puuston ja pensaiden harvennus 1 kertaa jakson aikana (huoltotyö).

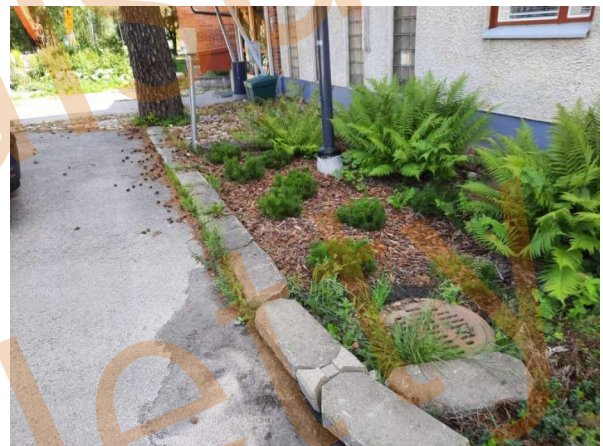
9. Viheralueita pihalla.

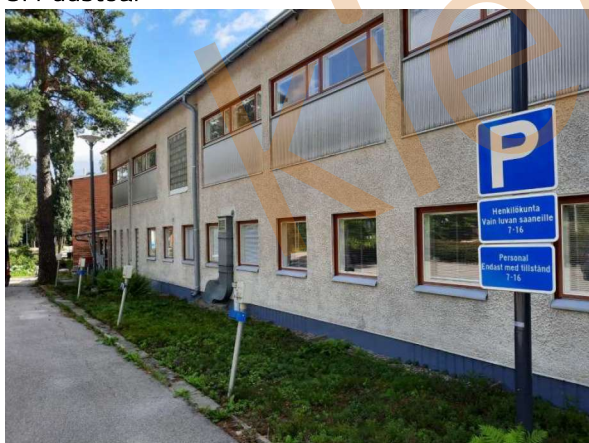
10. Viheralueita pihalla. Suurehko mänty A-osan vierustalla.

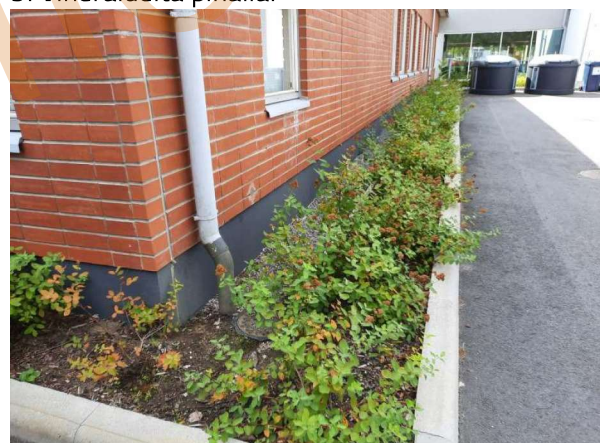
11. Kasvillisuutta D-osalla.

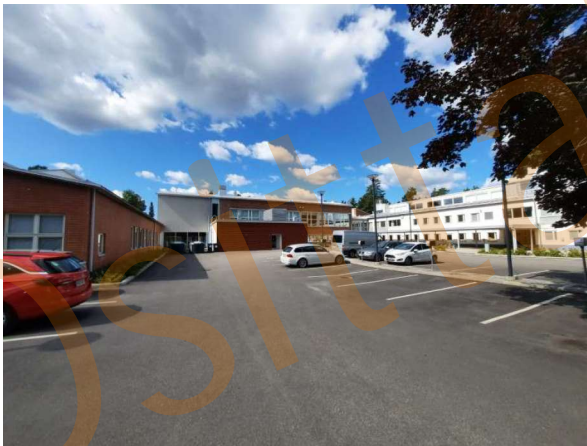
12. Parkkialuetta.

- Pihapäällysteiden paikkauskorjauksia suositellaan tekemään tarpeen mukaan jakson aikana.

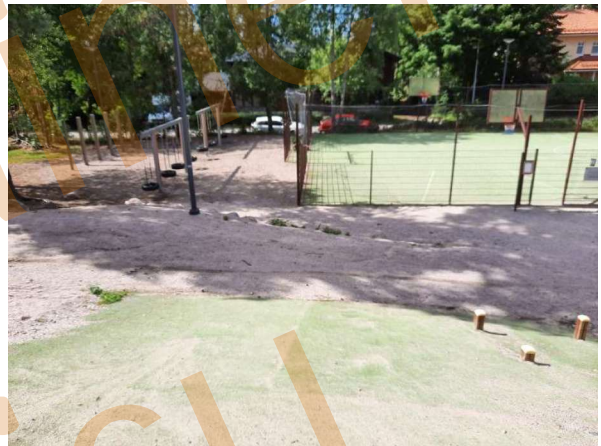
13. Leikkialueille johtavia kulkuväyliä.

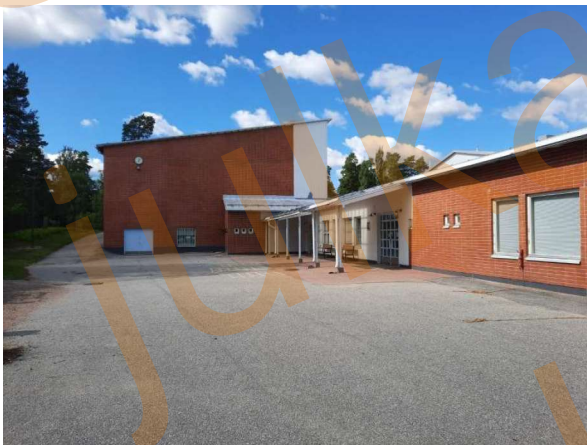
14. Asfaltointia.

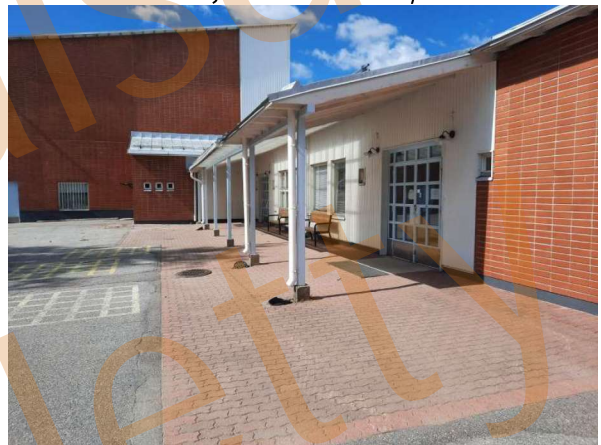
15. Kivetyksiä.

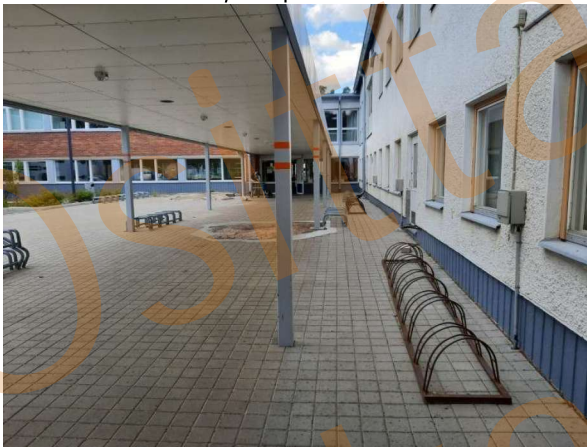
20. Kivetyksiä.

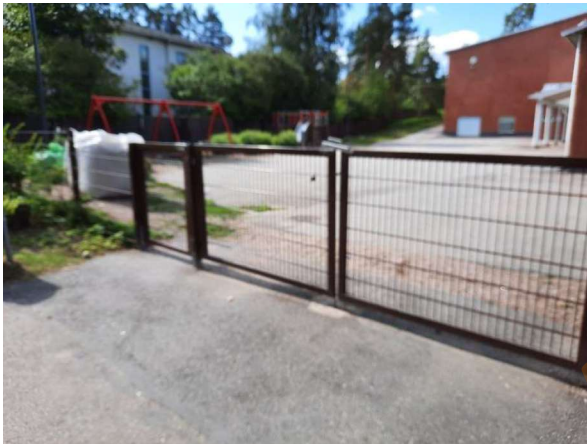
21. Porttia.

- Puuaitojen laudoitusten osittainen uusiminen.
- Leikkivälineiden osittainen uusiminen.

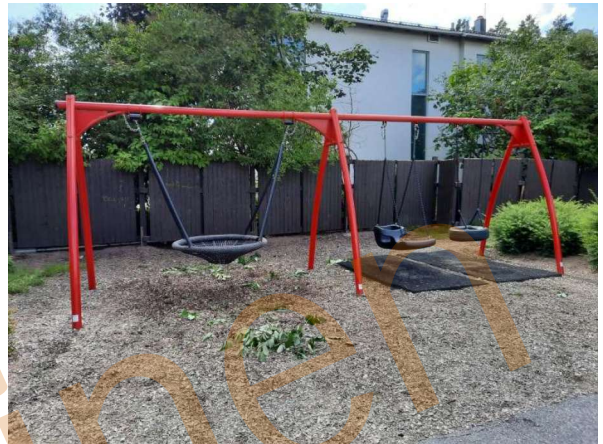
Piha-alueen varusteet ovat pääosin hyvässä kunnossa. Jakson aikana varaudutaan kuitenkin pienimuotoisiin huoltokunnostuksiin. Puuaidoissa naapurikiinteistön suuntaan esiintyy kulumaa ja tummentumaa sekä laudoituksissa lahovaurioita. Leikkivälineiden turvallisuuteen ei oteta kantaa tässä raportissa. Tarvittaessa suositellaan tekemään erillinen leikkipaikan turvatarkastus. Leikkivälineissä havaittiin ikääntymistä.

22. Leikkivälineitä pihalla.

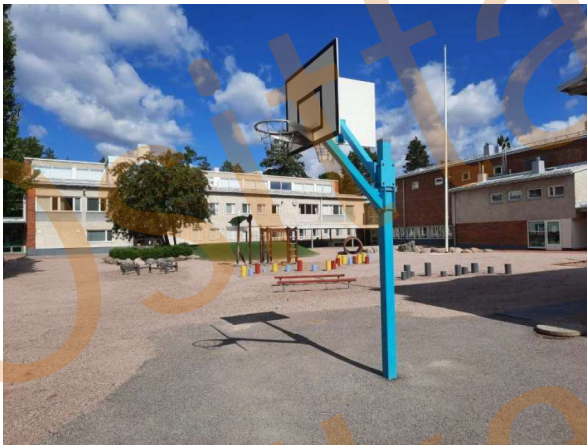
23. Leikkivälineitä pihalla.

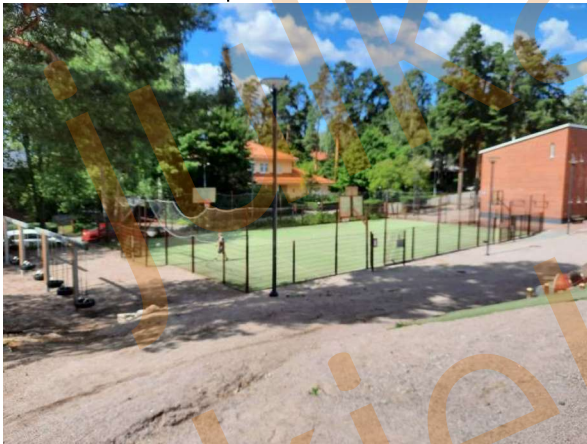
25. Aidattua pelikenttää.

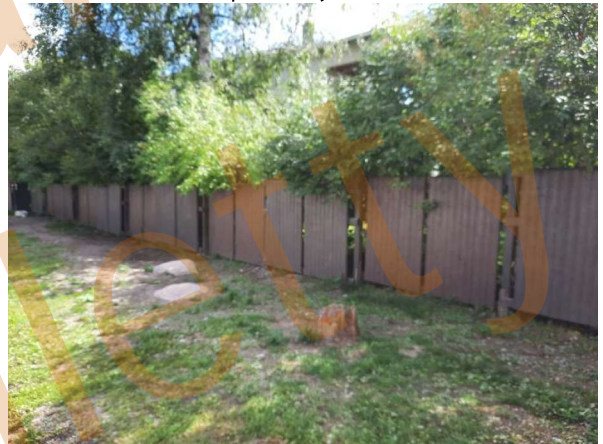
26. Puuaita kulunut.

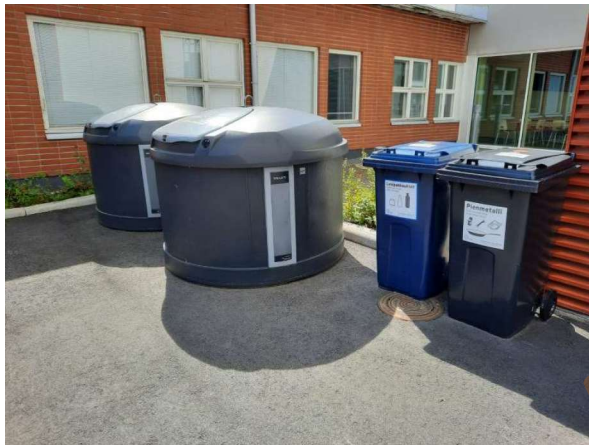
27. Jäteastiat.

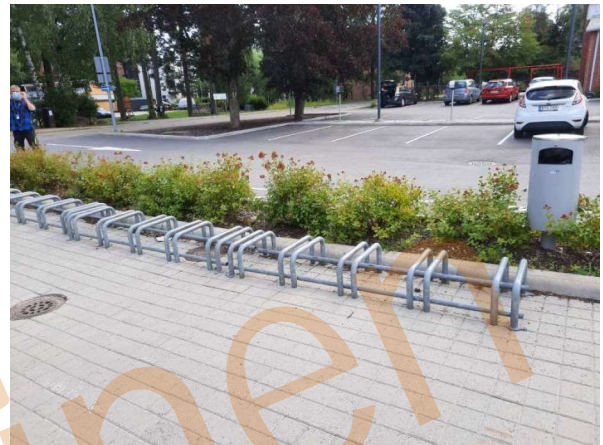
28. Aluevarusteita piha-alueella.

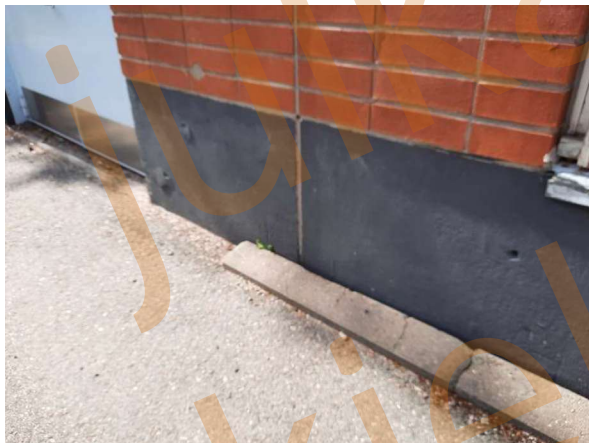
29. Kuvaa sokkelista.

- Sokkeleiden elastisten liikuntasauvojen uusiminen.

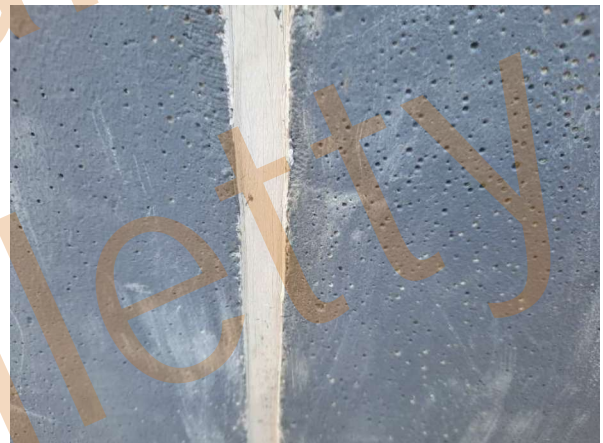
Perustusrakenteissa ei havaittu tarkastuskäynnin aikana rakenteellisesti korjausta vaativia vaurioita tai puutteita. Perusmuurin vedeneristystä havaittiin mm. A-osalla, mutta ei tehty kaikkialla havaintoja, sen kuntoa voidaan tarkastella salaojien tarkastuksen yhteydessä. Sokkelielementtien elastiset saumat ovat tyydyttävässä kunnossa. Saumausten uusiminen tulee kyseeseen jakson aikana.

30. Sokkelin elastinen sauma.

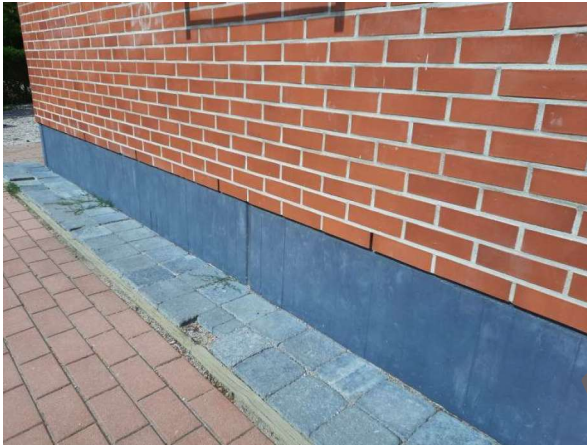
31. Kuvaa sokkelista.

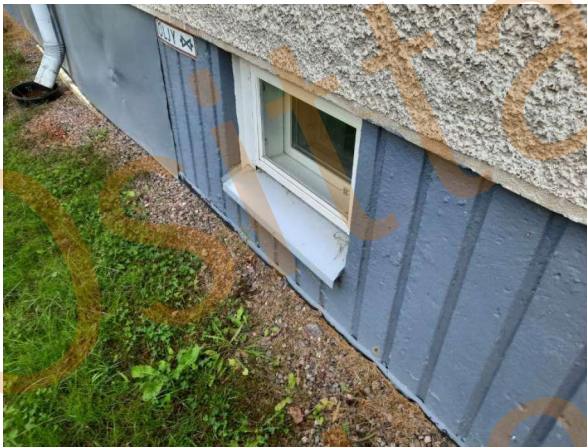
33. Kuvaa sokkelista B-osalla.

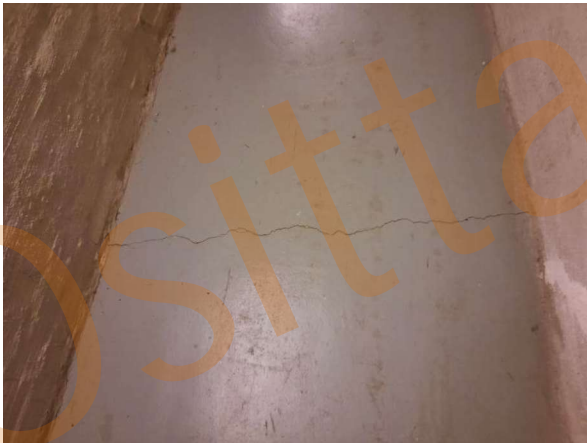
Alapohjarakenteessa havaittiin pienimuotoista halkeilua. Halkeamia suositellaan korjaamaan esim. pintakunnostusten yhteydessä.

35. Maanvastainen alapohjarakenne.

- Ei toimenpiteitä.

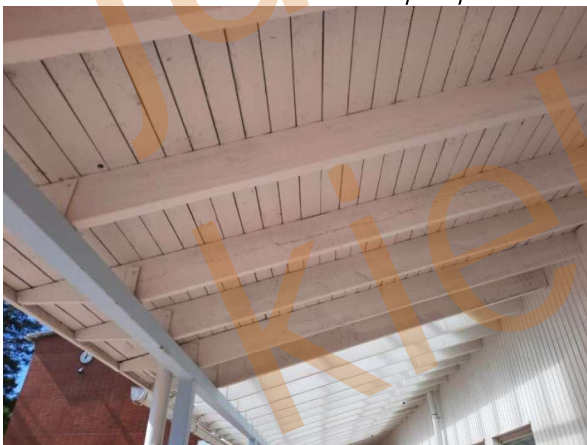
44. D-osan katosta.

- Julkisivujen kuntotutkimus, jonka perusteella tarkentuu korjaustapa ja ajankohta.
- Julkisivujen kunnostus (tiili- ja rapattujen pintojen kunnostus/huoltomaalaus, elastiset saumat uudistetaan, katoksen kunnostetaan, puuräystäät maalataan), tarkempi korjaustarve määreytyy kuntotutkimuksessa.

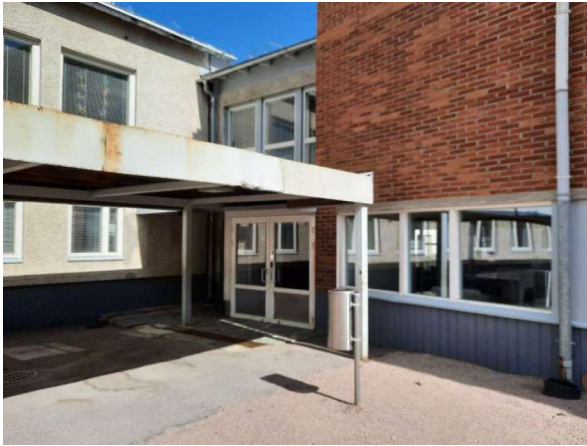
46. A-C osan julkisivuissa kulumaa.

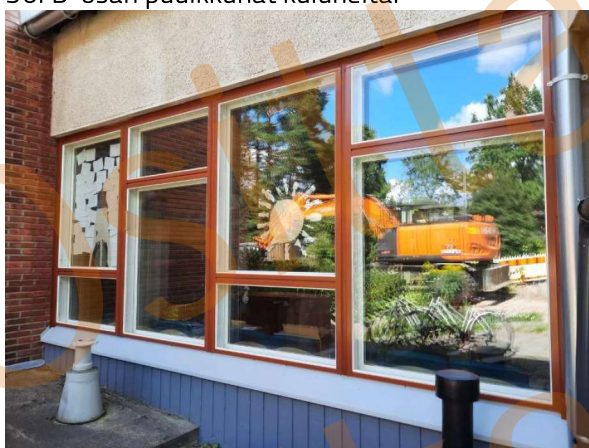
58. Valokuvaa alumiini-ikkunasta.

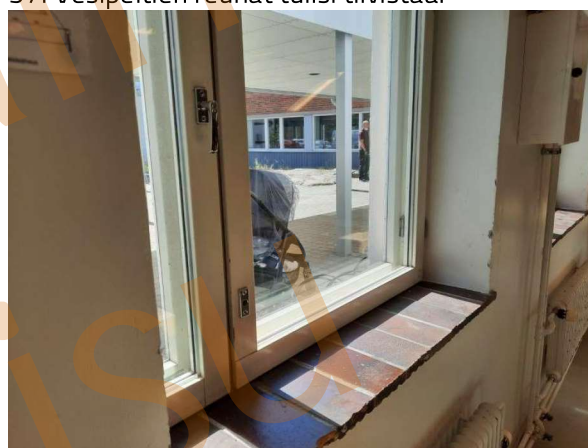
59. Ikkunat ovat MSE -tyyppiset.

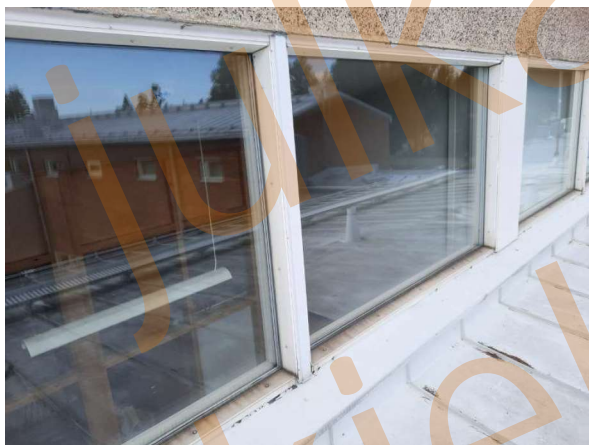
60. Vesikaton tasossa eristelaseja.

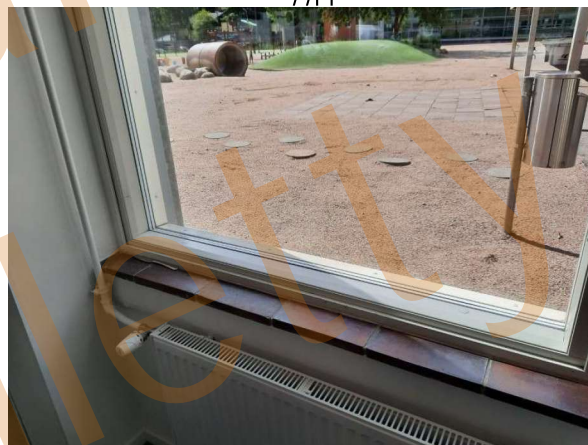
61. Ruokalan osalla eristelaseja.

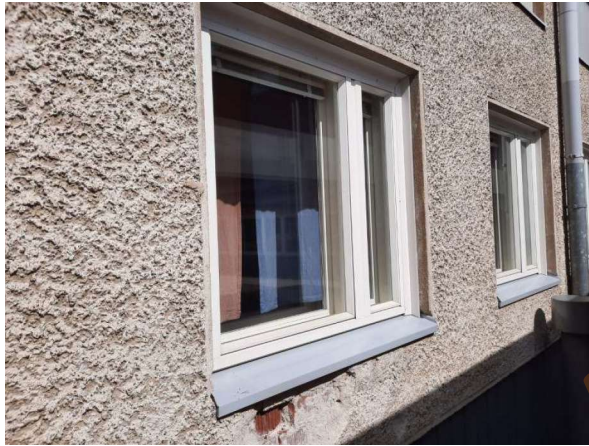
62. Uudempaa ikkunaa A-osalla.

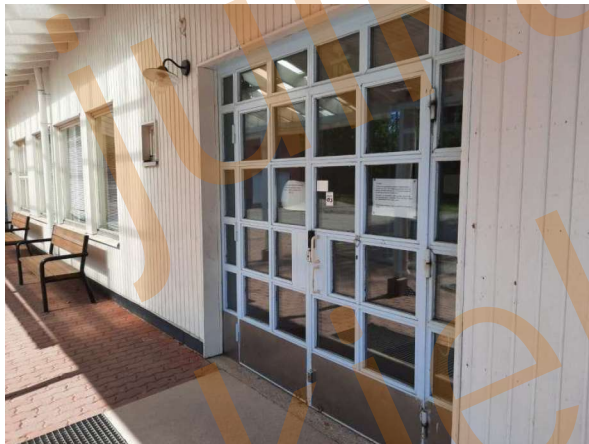
63. 1980-luvun ovea.

- Ulko-ovien kunnossapitokorjauksia, sisältäen mm. pintakäsittelyt, tiivisteiden uusimisen ja tarvittavat säätötoimenpiteet.
- Varaudutaan vanhimpien ulko-ovien uusimista.

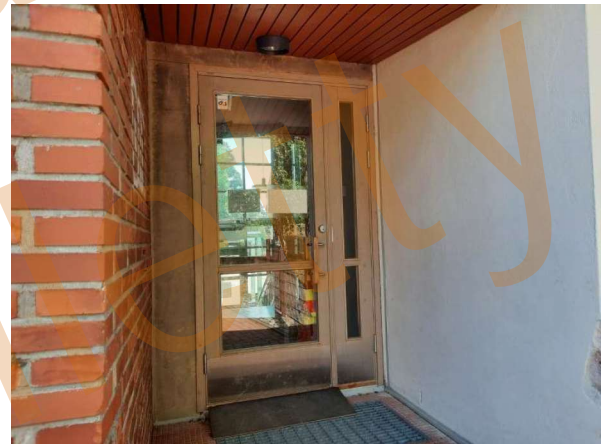
64. Puuovi.

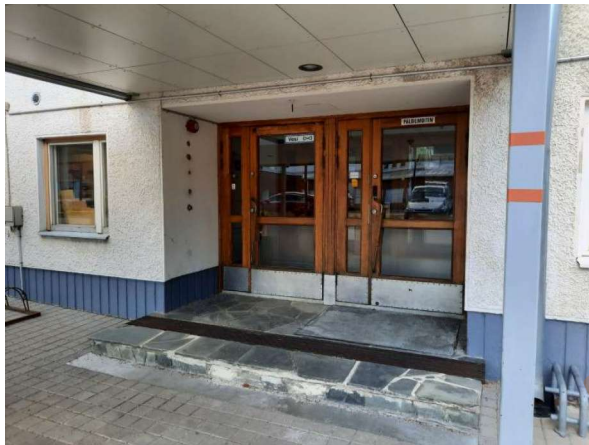
65. Vanhoja puuvia B-osalla.

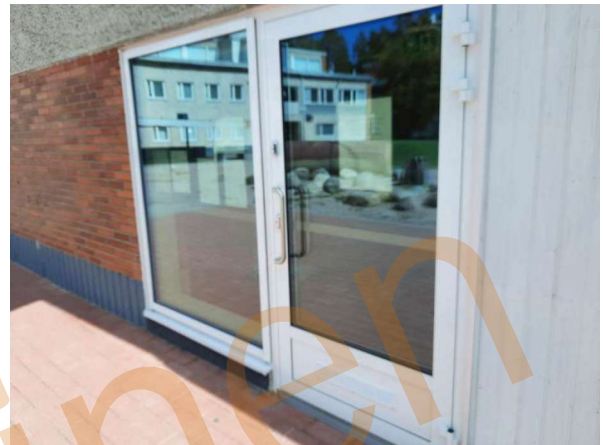
66. Uusittu ovi.

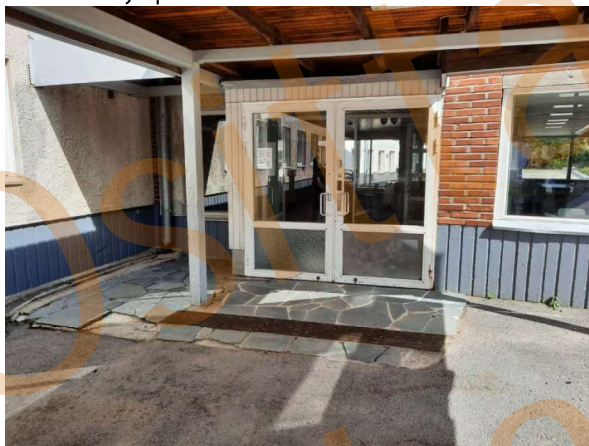
67. Metallirakenteinen ulko-ovi.

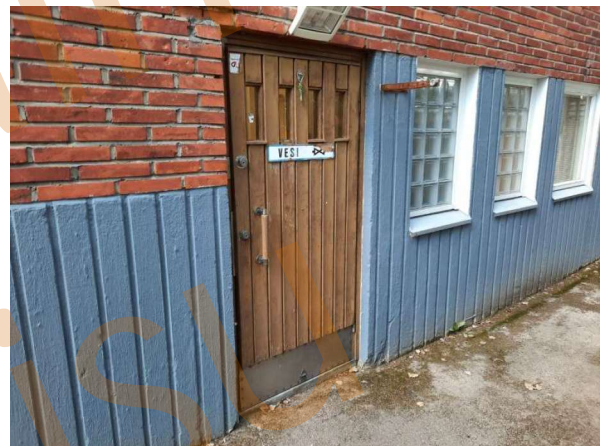
68. Puuovi.

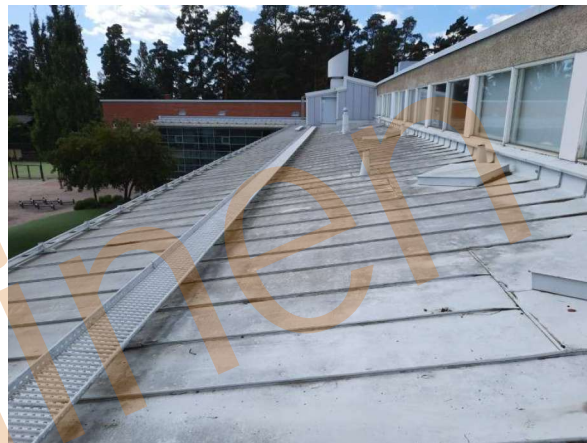
70. Vesikattoa A-osa.

- Vesikaton kuntoarvio, jonka perusteella arvioidaan tarkempi korjaustarve ja ajankohta.

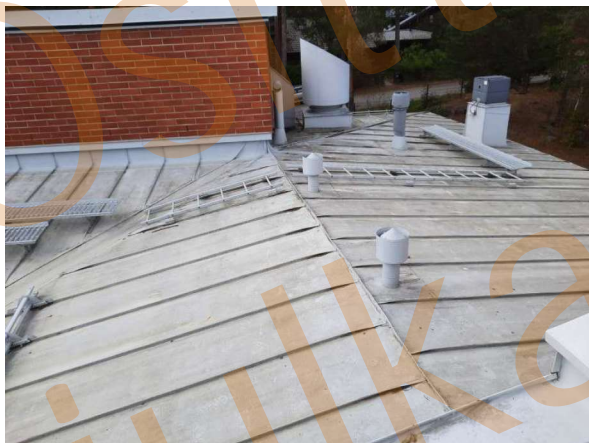
71. Vesikattoa B/E osan taitteessa.

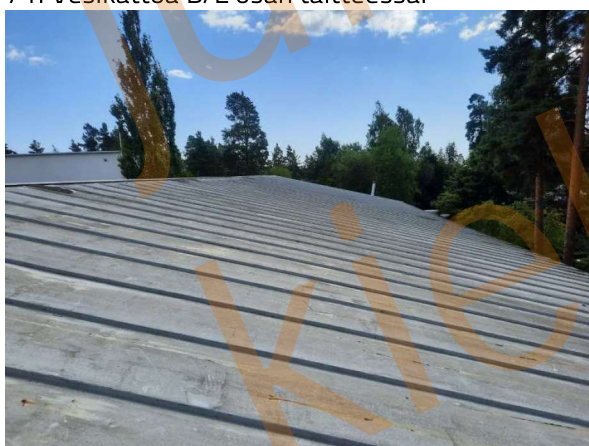
73. Vesikattoa E-osa.

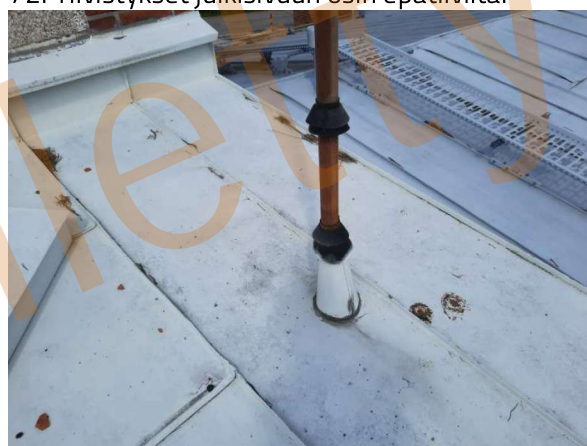
74. Läpivientiä katolla.

- Vesikaton puhdistaminen pintavaurioiden paikkausmaalaus ja pellitysten tiivistys.
- Bitumikermikatteiden uusiminen katoksissa.

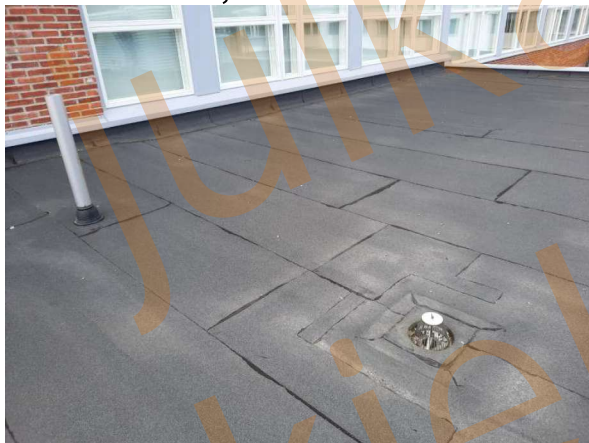
79. Keittiön bitumikate.

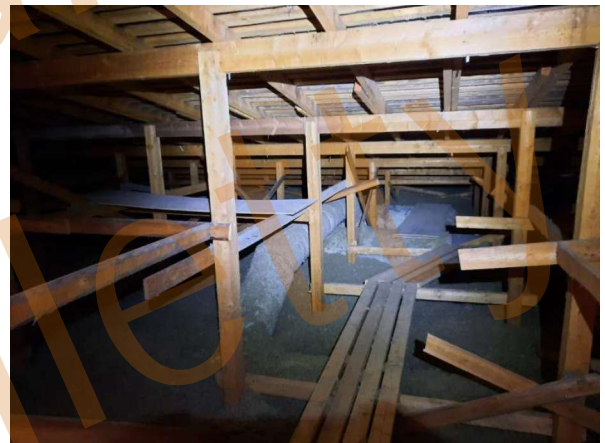
80. Yläpohjatilaa D-osa.

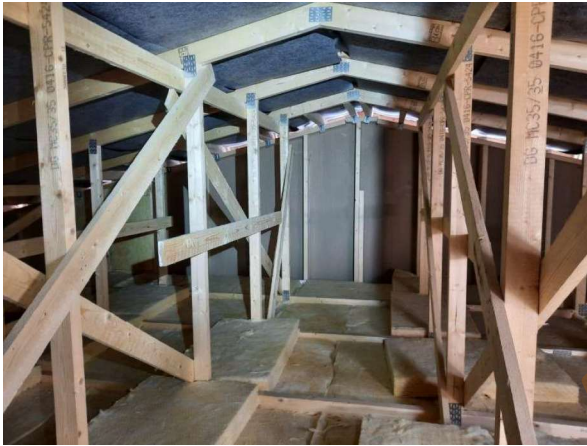
81. Yläpohjatila C-osa.

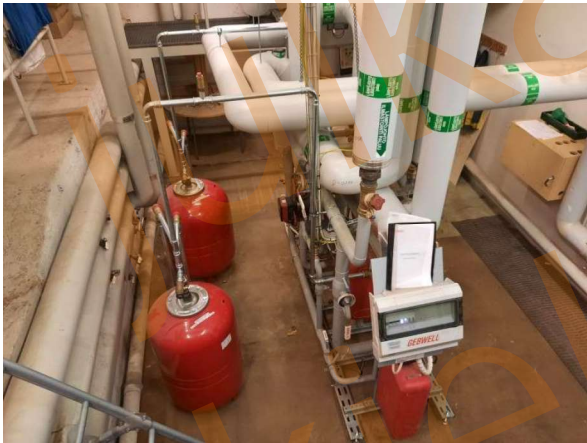
82. Lämmönjakuhuoneen rakenteita.

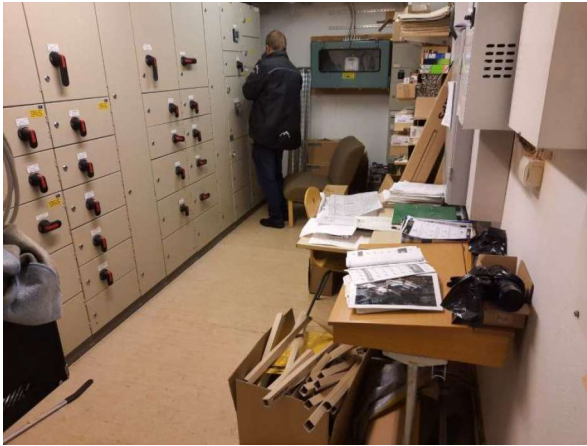
84. Sähköpääkeskuksen rakenteita.

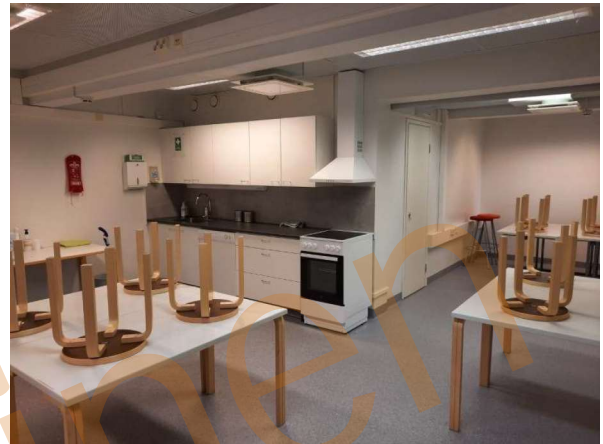
88. Luokkatiloja B-osa.

- Sisätilojen kunnostus vaiheittain.
- Liikuntasalin lattian kunnostus.

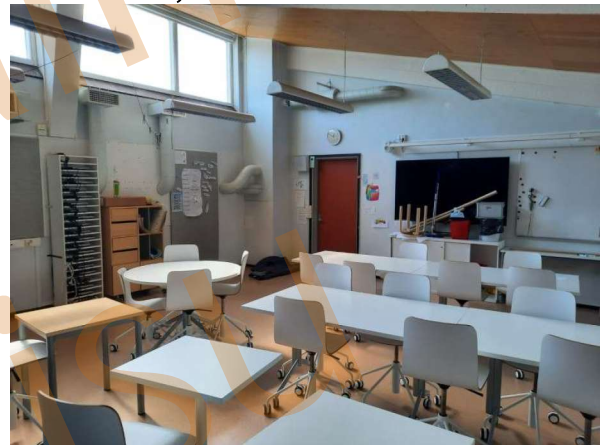
90. Luokkatiloja A-osa.

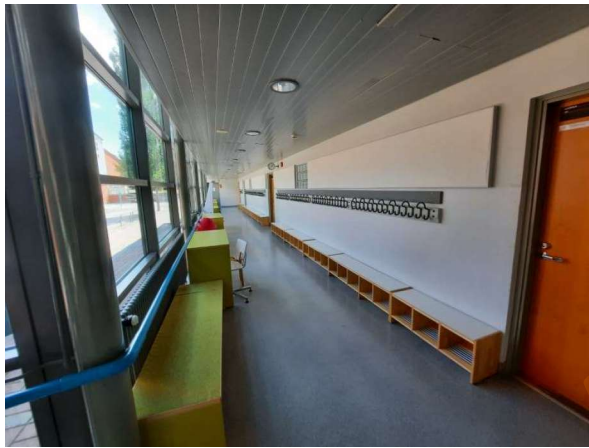
93. Sisätiloja E-osa.

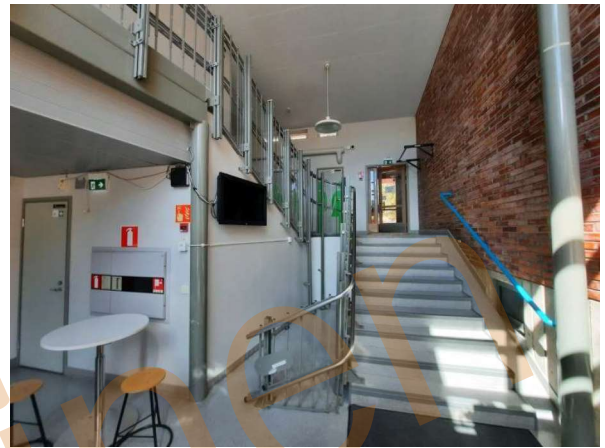
94. Sisätiloja E-osa.

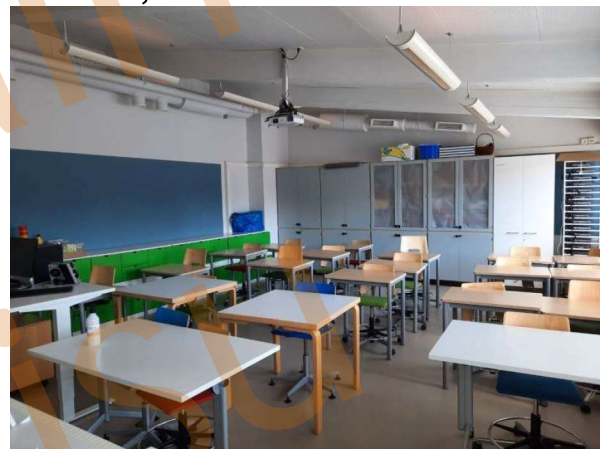
96. Luokkatiloja A-osa.

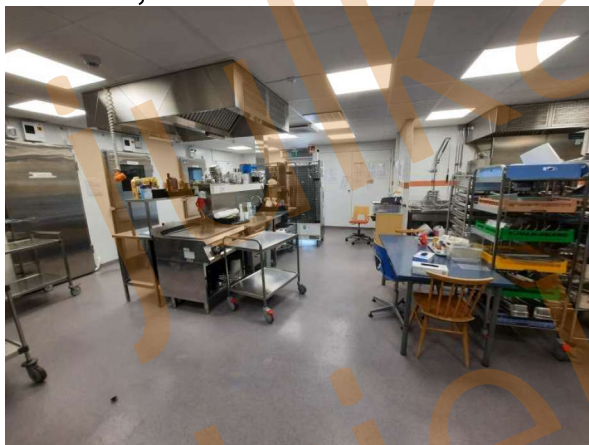
97. Keittiö.

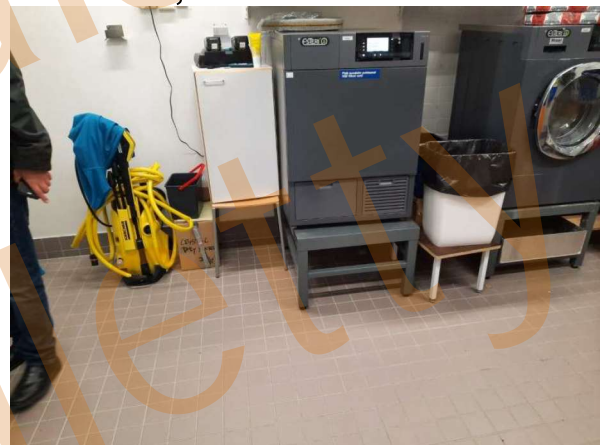
98. Siivoustilat.

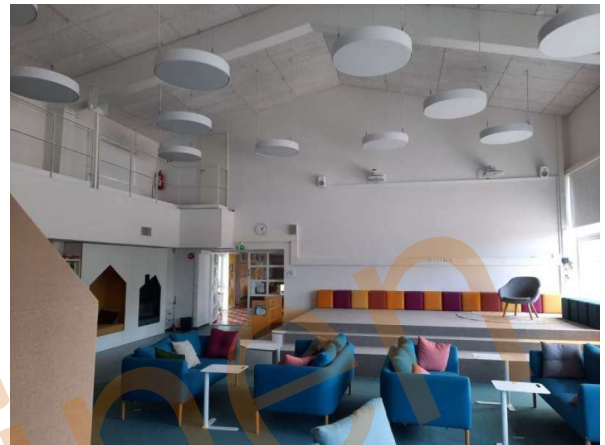
100. Sisätiloja C-osa.

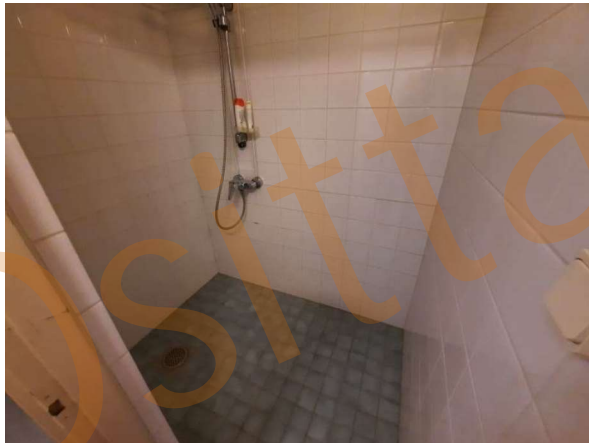
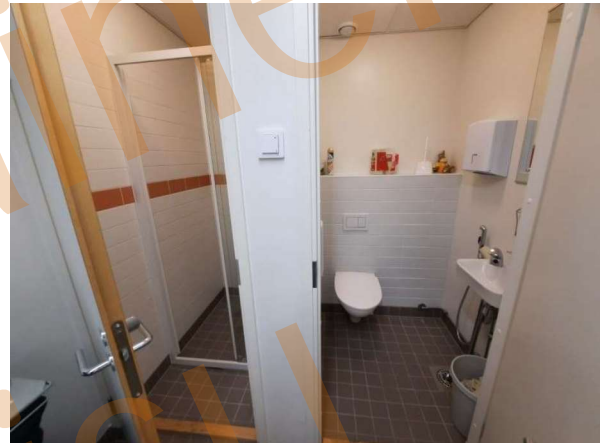
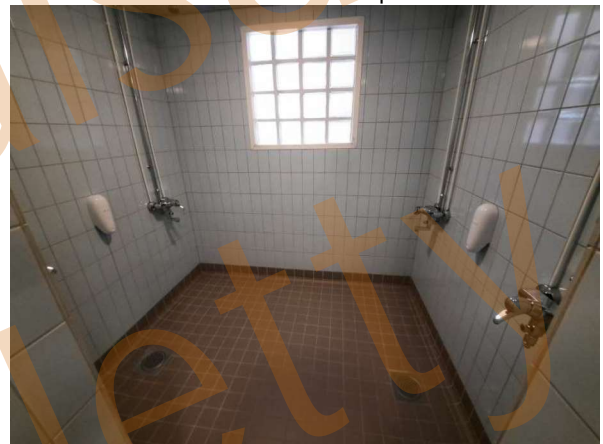
Kuntoarvioinnin yhteydessä käytiin kohteen märkätilat läpi. Pintarakenteiltaan tarkastetut tilat ovat laatoitettuja. Liikuntasalin yhteydessä olevien pesuhuoneiden sekä sosiaalityötilojen pesuhuoneiden osalla ei havaittu välitöntä korjaustarvetta. Liikuntasalin pesutilat ovat hyvässä kunnossa, muiden sosiaalityötilojen pesutilat ovat myös hyvässä kunnossa.

- Märkätilojen kosteuskartoitus jakson puolivälin jälkeen.

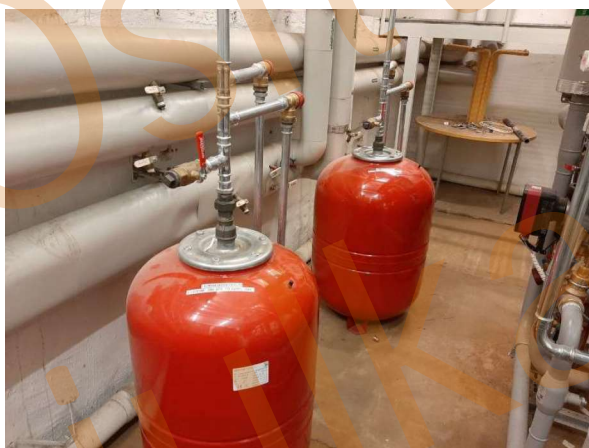
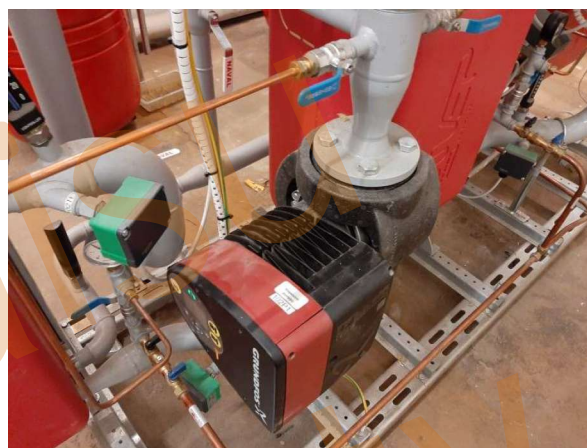
Lämmitysverkosto on tehty teräsputkesta hitsaus- ja kierrelitoksien avulla. Teräsputkesta tehtynä verkoston käyttöikä on vähintään 60...70 vuotta, ellei putkistoa rasita ulkopuolinen kosteus eikä verkostoon tarvitse lisätä toistuvasti uutta happirikasta vettä.

- Lämmönjakelun toimilaitteita, kuten kiertovesipumput, uusitaan tarpeen mukaan (huoltotoimenpiteitä, ei sisälly PTS taulukkoon).

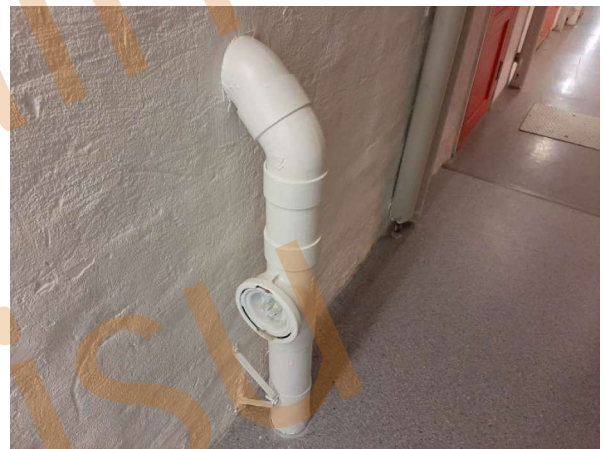
135. Valurautaviemäri.

- Viemäreiden kuntotutkimus.
- Alkuperäiset valurautaiset lattiakaivot/viemärit saneerataan.

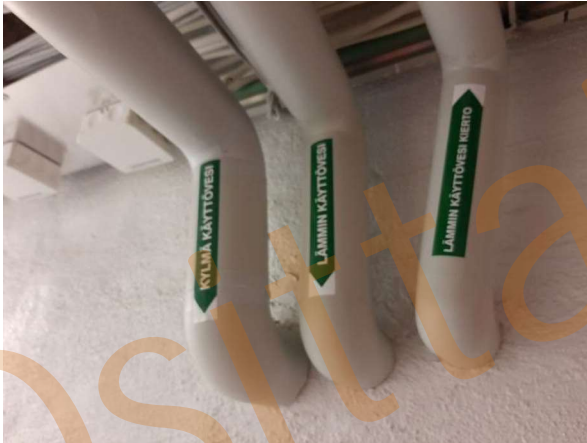
144. Vesijohtojen eristystä.

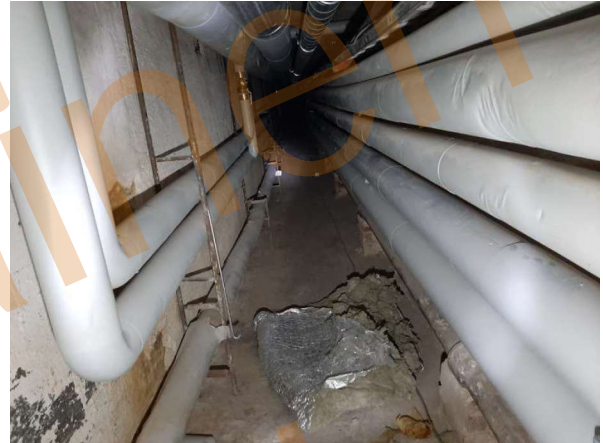
145. Vesijohtojen eristystä.

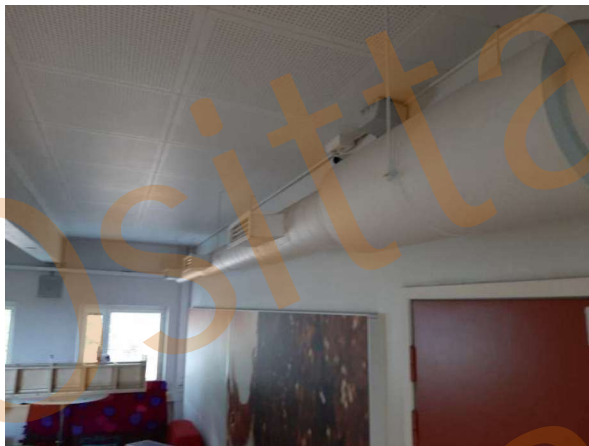
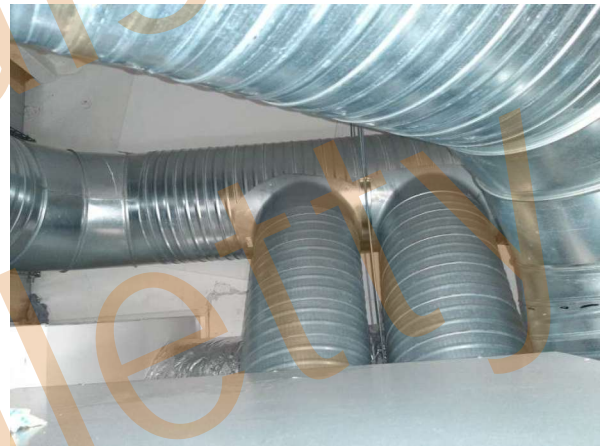
156. Ilmanvaihtokanavaa.

- Ilmanvaihtojärjestelmän puhdistaminen, mittaus ja säätö.

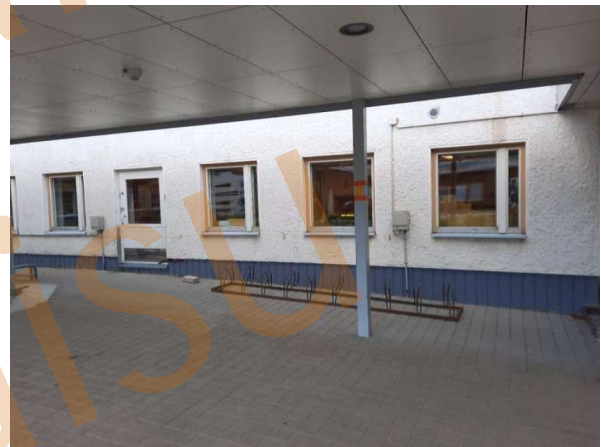
182. Aluevalaistusta.

- Ikääntyneiden rakenteisiin asennettujen valaisinten uusiminen kaapelointineen.

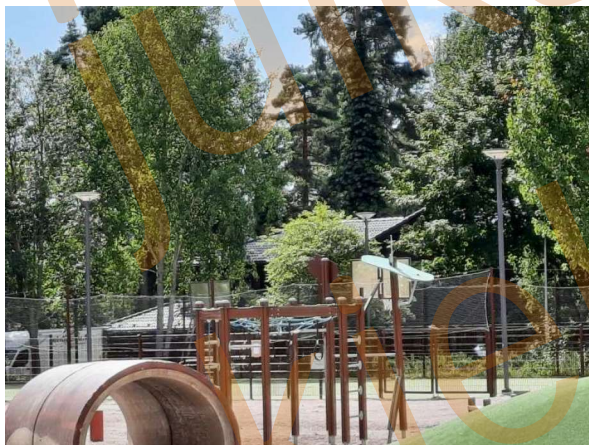
184. Aluevalaistusta.

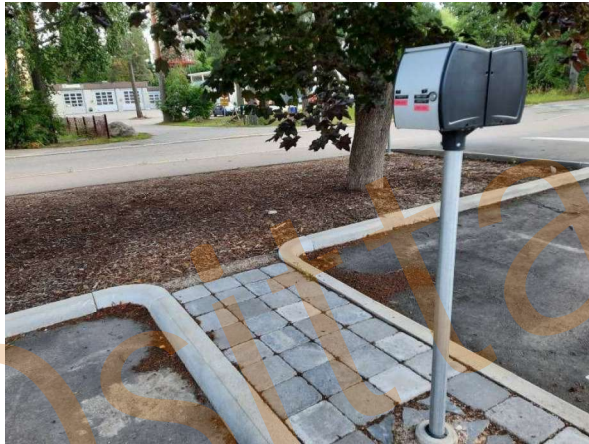
186. Autolämmityskoteloita.

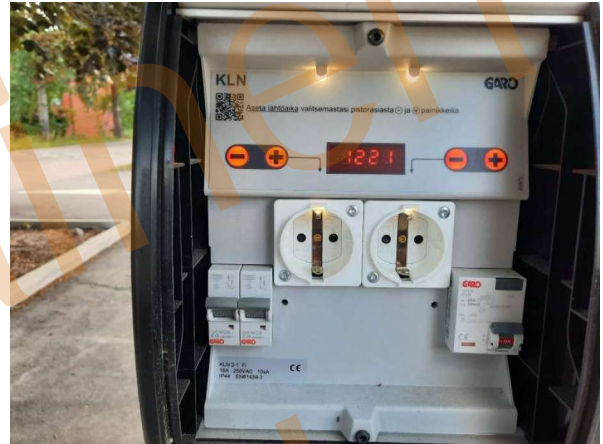
187. Autolämmityspistorasiakotelo.

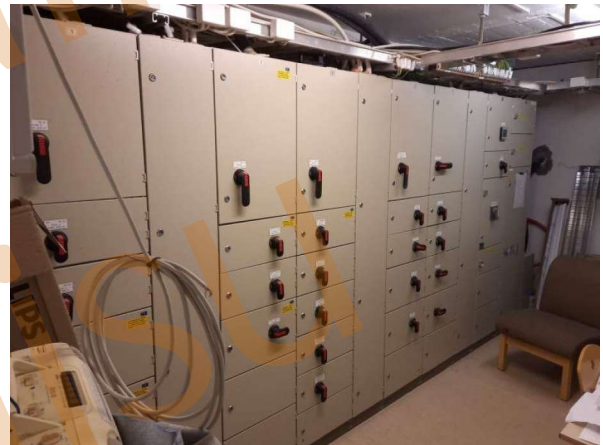
Kiinteistön sähköpääkeskus on sijoitettu omaan lukittuun tilaan. Pääkeskus on vuodelta 2003.

Pääkeskuksen nimellisvirta on 630 A ja

päävarokkeiden koko on 2* (3* 160 A).

190. Sähköpääkeskus.

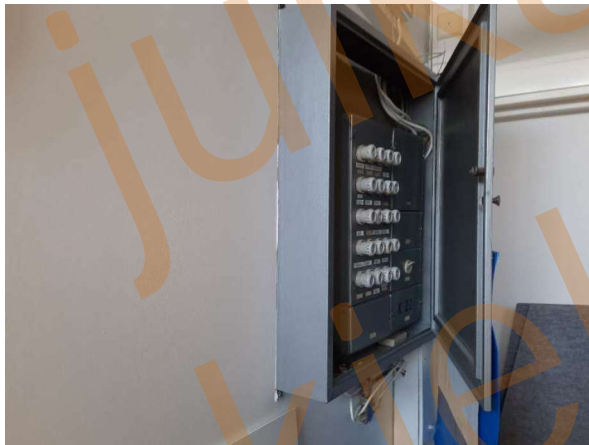
Kiinteistön pienemmät jakokeskukset ovat kolmevaiheisia ja varustettu tarpeen mukaan johdonsuojakatkaisimin tai perinteisin tulppasulakkein. Jakokeskukset ovat arviolta 1960-2020 luvuilta. Jakokeskuksia on yhteensä noin 20 kappaletta. Vanhimpien ryhmäkeskusten uusimisiin tulee varautua nousukaapeleineen.

191. Ikääntynyt ryhmäkeskus.

- Ikääntyneiden keskusten uusiminen nousujohtoineen.

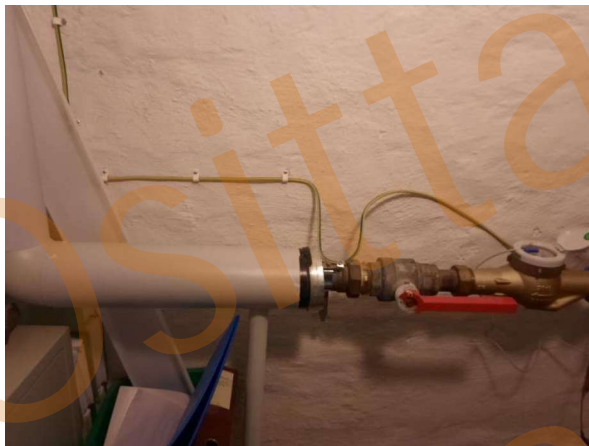
193. Putkistojen maadoituksia.

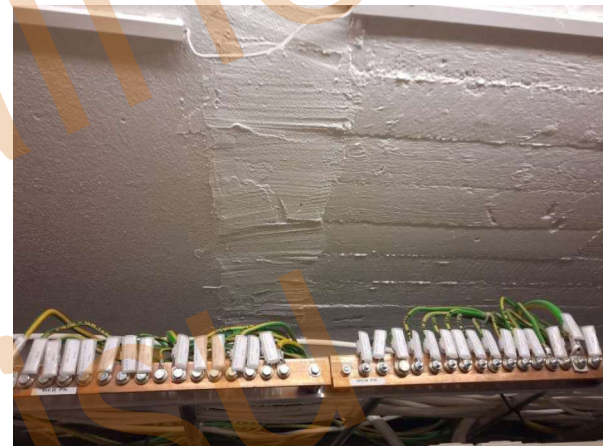
194. Päämaadoituskisko.

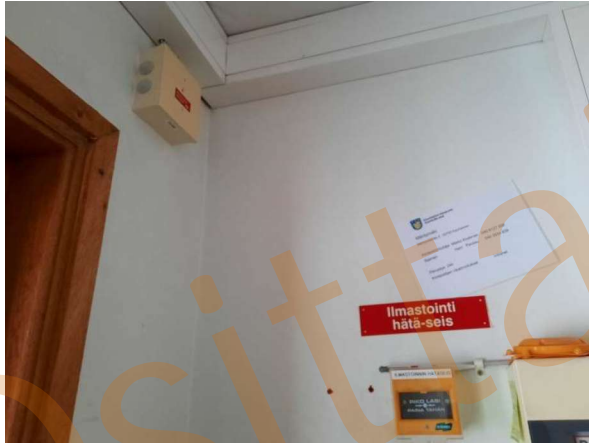
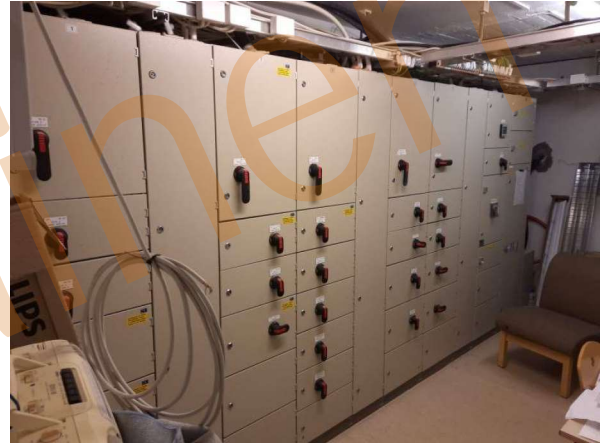
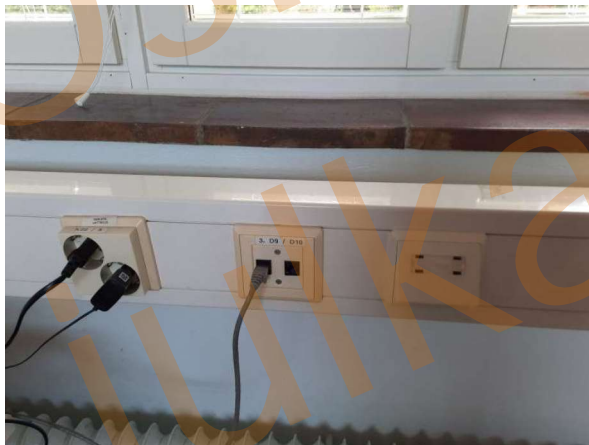
195. Johtoteitä.

196. Johtoteitä.

197. Johtoteitä.

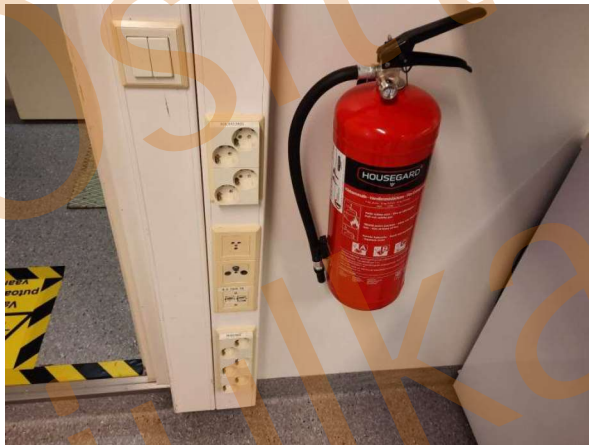
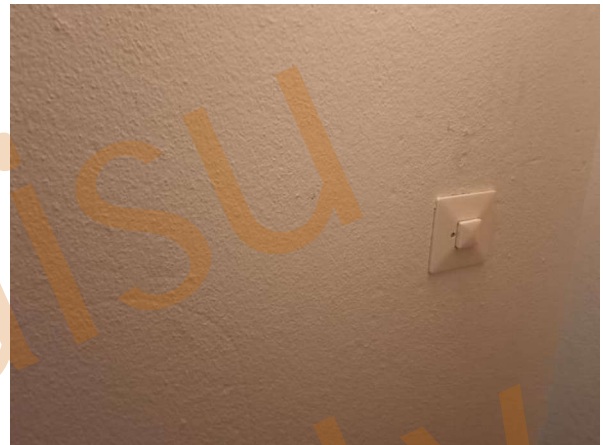
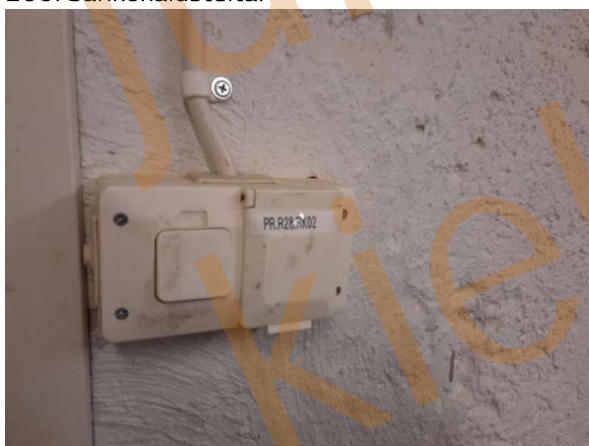
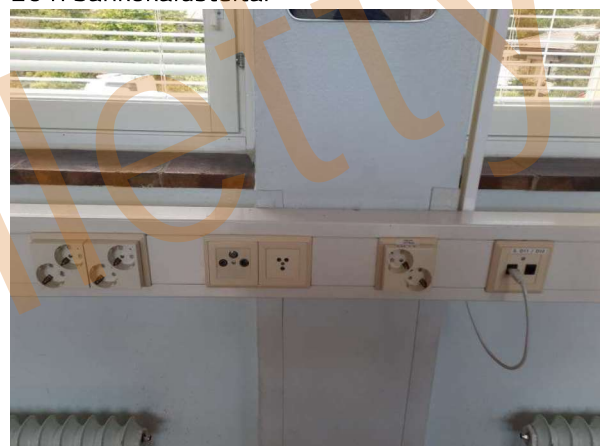
200. Sähkökalusteita.

201. Sähkökalusteita.

202. Sähkökalusteita.

203. Sähkökalusteita.

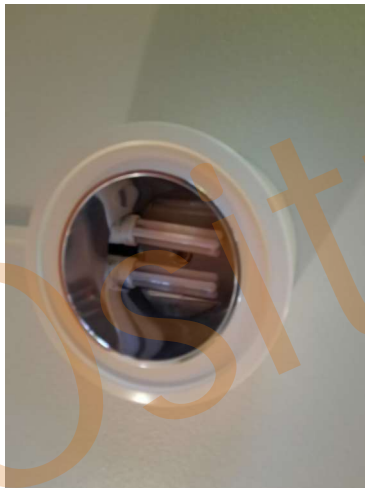
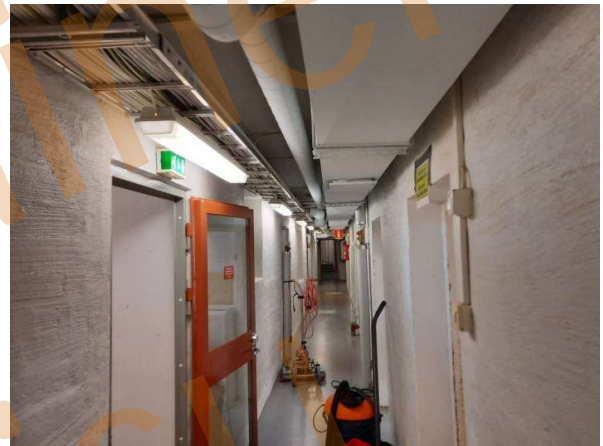
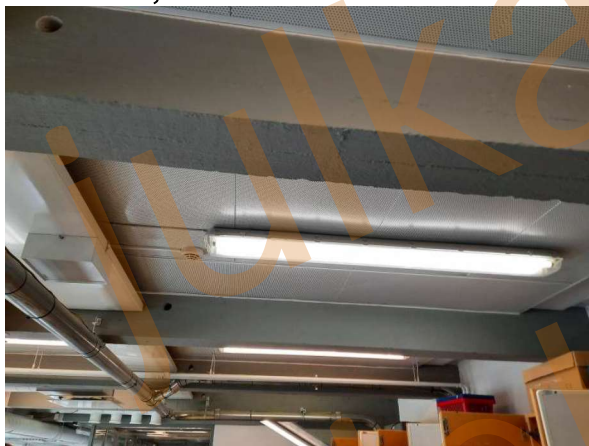
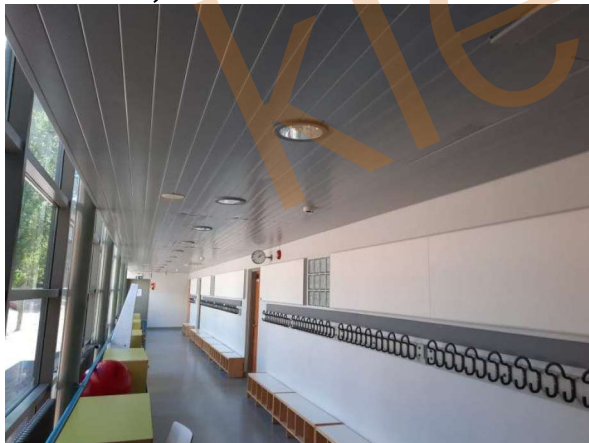
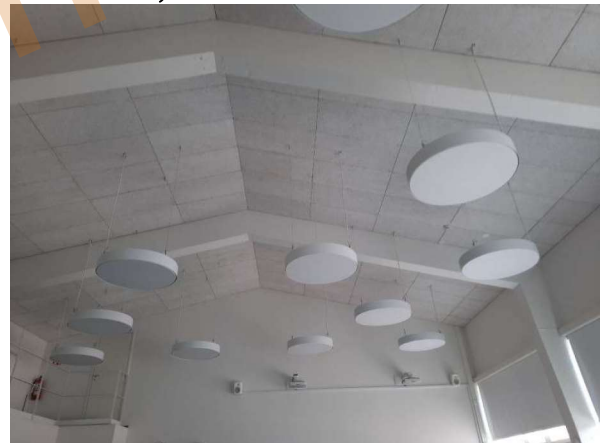
204. Sisätilojen valaistusta.

205. Sisätilojen valaistusta.

206. Sisätilojen valaistusta.

207. Sisätilojen valaistusta.

208. Sisätilojen valaistusta.

209. Sisätilojen valaistusta.

- Osittaisia sisävalaistuksen uusimisia kaapelointineen ja sähkökalusteineen.
