Kuntoarvio RS¹⁵

Mäntymäen koulu

Mäntymäentie 2, 02700 Kauniainen

Tarkastuspäivä 5.8.2021 | Raportointipäivä 26.8.2021

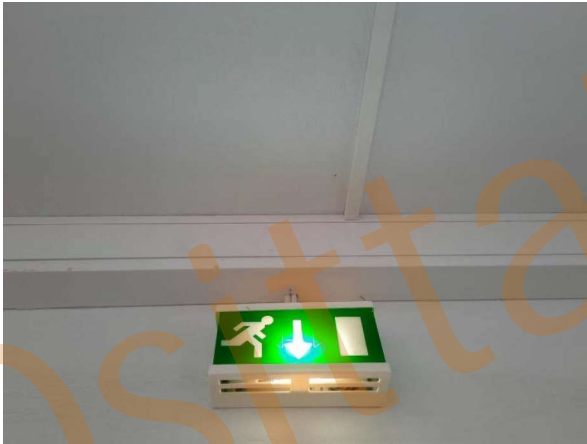
210. Poistumistievalaisin.

- Turvavalokeskuksen ja osittaisia ulosohjausvalaisimien uusimisia.

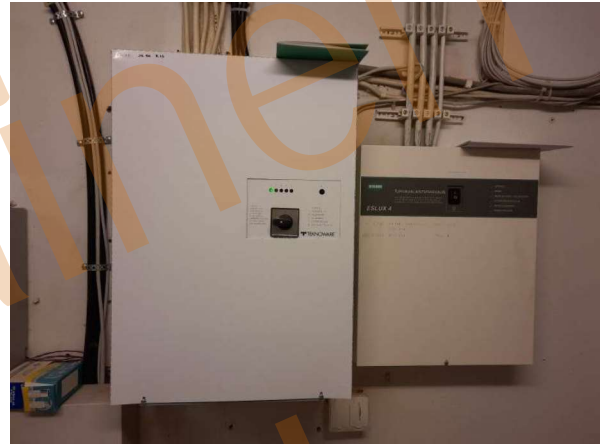
211. Turvavalokeskuksia.

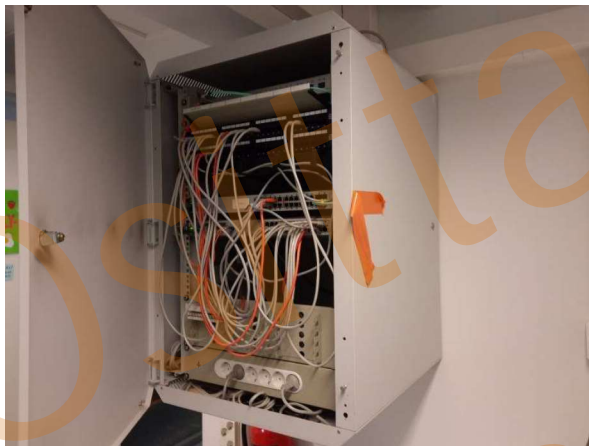
212. Yleiskaapeloinnin ristikytkentäteline.

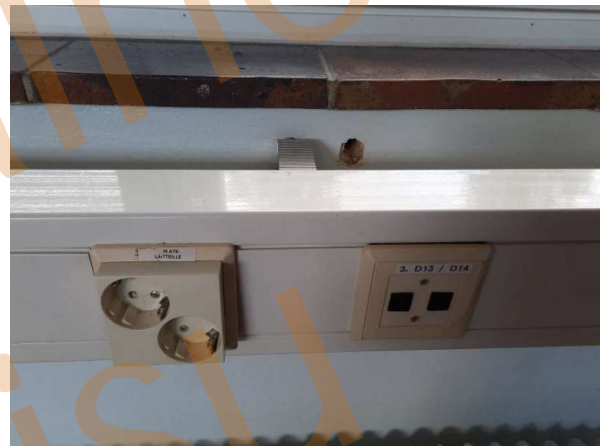
213. Data -ja sähkörasia.

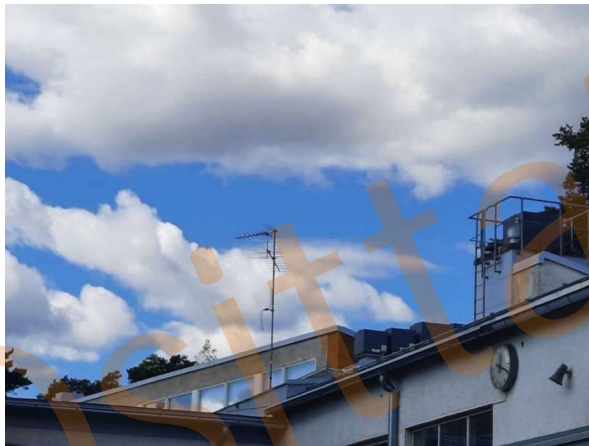
214. Harava-antenni.

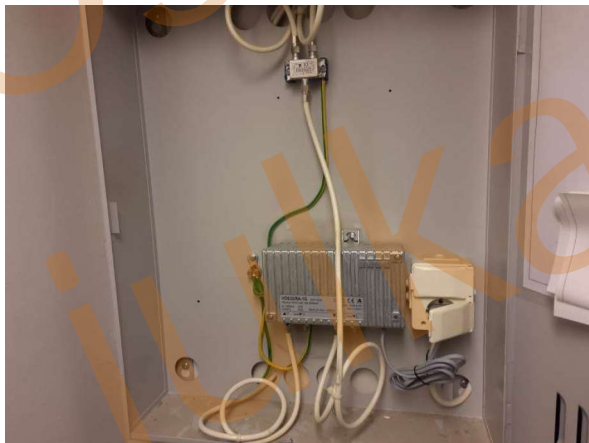
216. Antennivahvistinkaappi.

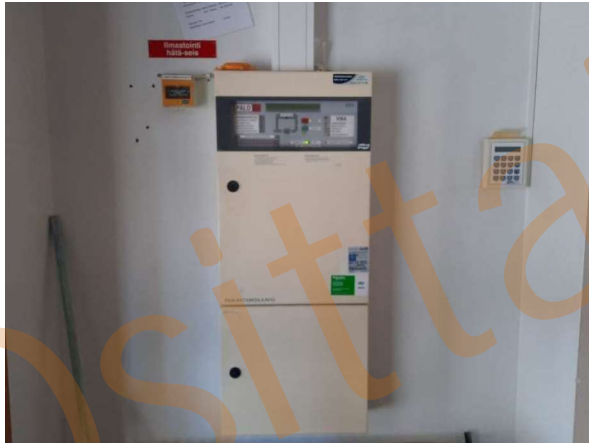
217. Paloilmoituskeskus.

- Jakson aikana paloilmoituskeskuksen sekä osittaisia ilmaisimien uusimisia.

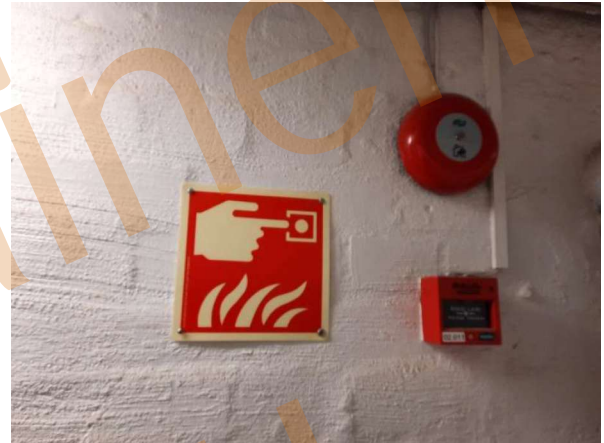
218. Palopainike ja palokello.

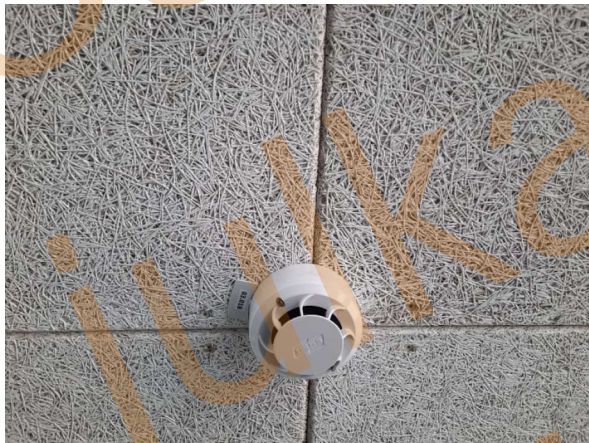
219. Paloilmaisin.

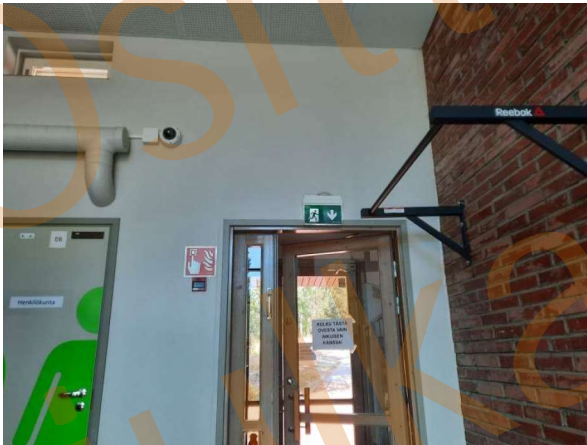
220. Valvontakamera.

- Osittaisia rikosilmoitus -ja videovalvontajärjestelmien päivityksiä.
- E-osan hissien lakisääteisen määräaikaistarkastuksen voimassaolo tulee tarkastaa, mikäli hissiä käytetään.

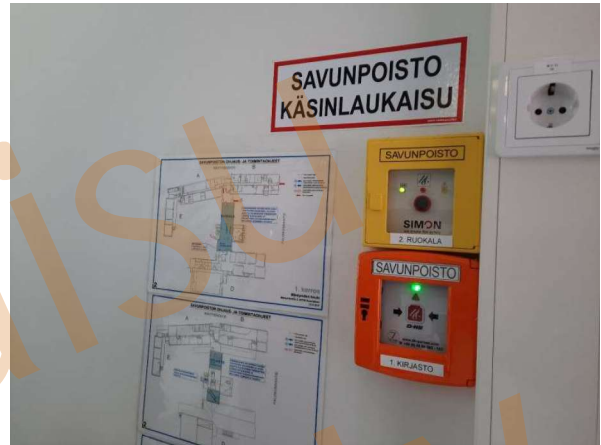
221. Savunpoistojärjestelmän laukaisupainikkeita.

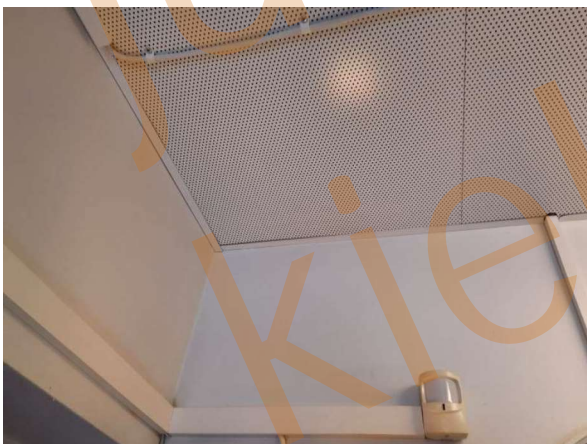
222. Liiketunnistin.
