**JULKISIVUJEN KUNTOTUTKIMUS JA VESIKATTOJEN KUNTOARVIO
31.12.2019**

**MÄNTYMÄEN KOULU
MÄNTYMÄENTIE 2
02700 KAUNIAINEN**

Yritys Etelä-Suomen Rakennuskonsultit Oy
Museokatu 5
00100 Helsinki

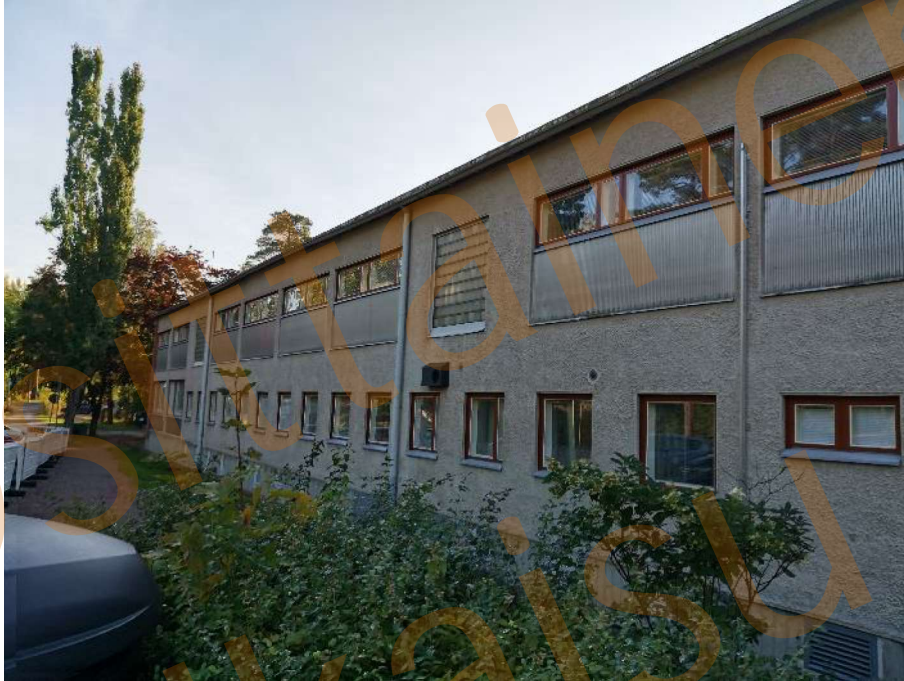
Kuva 20. Yleiskuva julkisivusta.

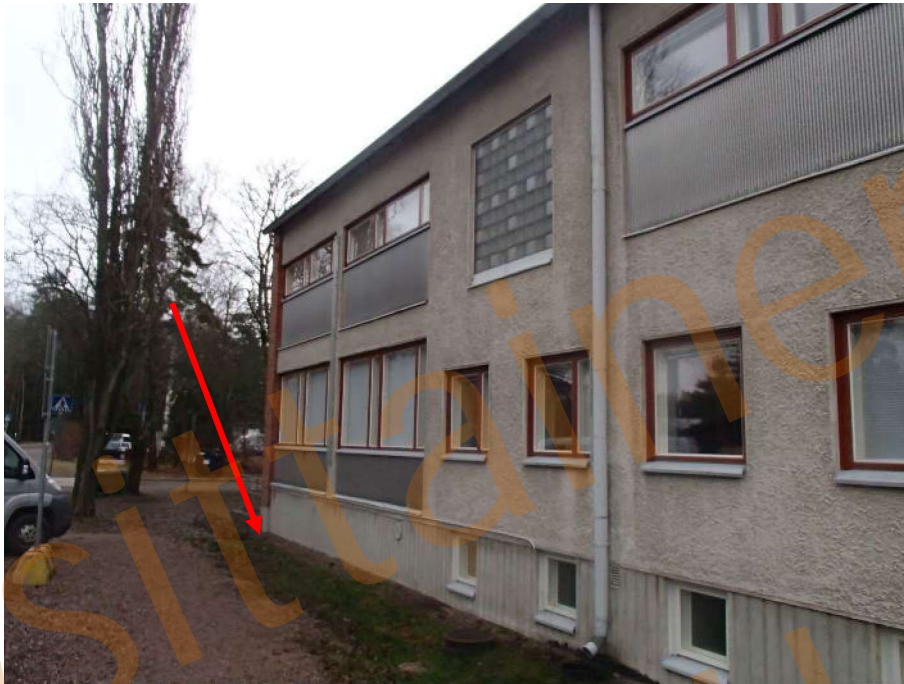
Kuva 47. Mäntytien puoleisella sivulla maanpintojen kaadot eivät ole suositusten mukaiset.

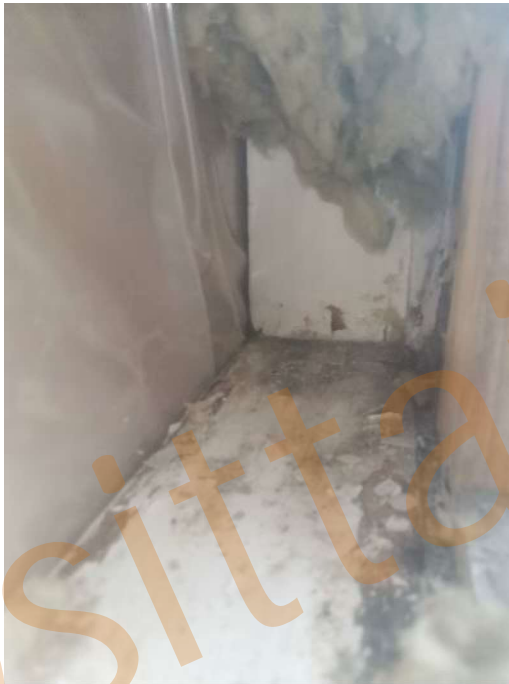
Julkisivujen pellityksien taustan puumateriaalissa havaittiin lahovaurioita ja kosteusjälkiä. Kevytbetonin ja tiilimuurauksen väliset reuna-alueet ovat paikoin auki. Mineraalilevyjen runkona toimii vanhojen ikkunoiden karmipuut ja levytyksen taustalla ei havaittu tuuletusta.

Kuva 55. Mineraalilevyjen taustalla on vanhat ikkunakarmit, jotka toimivat levytyksen runkona. Mineraalilevyjen taustalla ei ole tuuletusta.

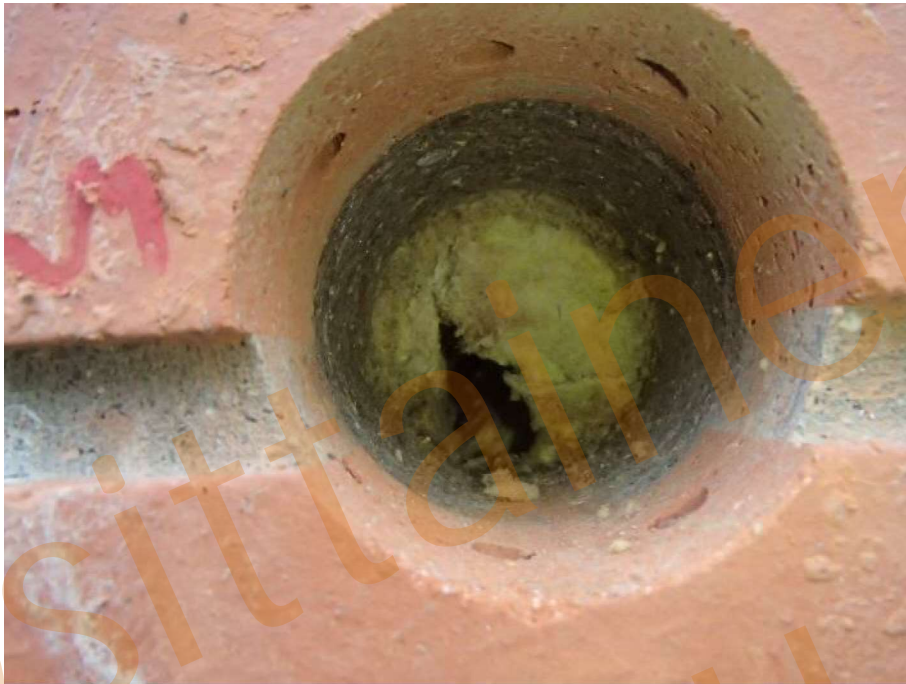
Kuva 63. Rakenneavaus julkisivuun.

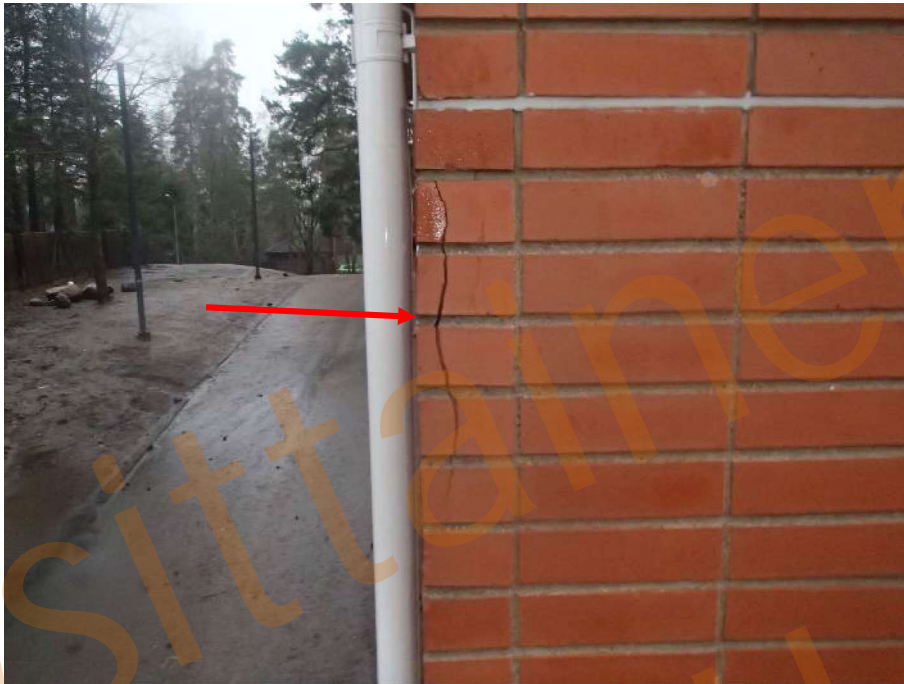
Kuva 66. Julkisivuelementtien halkeilua.

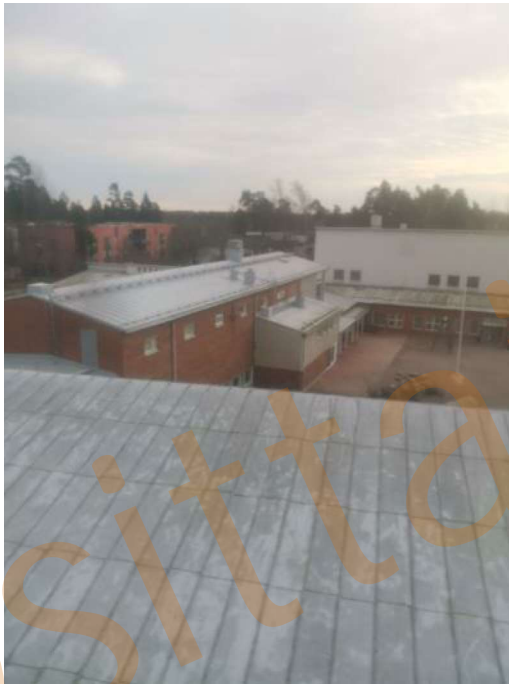
Kuva 76. Yleiskuva vesikatolta.
